KONDENZACE VODY V OCELOVÝCH KONSTRUKCÍCH BALKONŮ

prof. Ing. Leonard Hobst, CSc., doc. Ing. Petr Cikrle, Ph.D., Ústav stavebního zkušebnictví, FAST VUT v Brně, Veveří 95, 602 00 Brno, e-mail: leonard.hobst@vutbr.cz, petr.cikrle@vutbr.cz

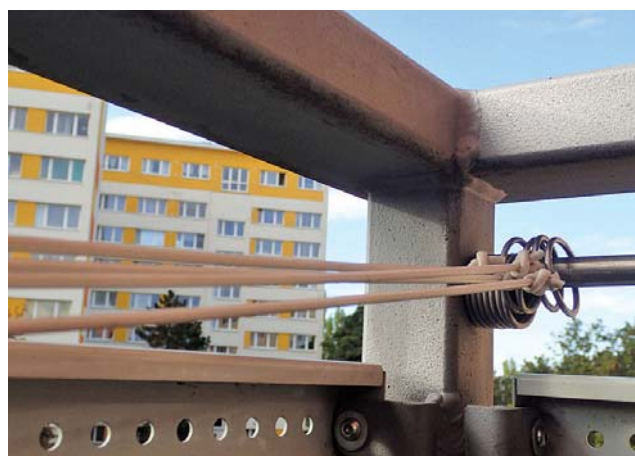
Obrázek 3 Detail připojení rohového sloupku k madlům balkonu

Jak již bylo uvedeno, podrobná vizuální prohlídka konstrukce zábradlí prokázala, že konstrukce je svařena z dutých čtvercových a obdélníkových tenkostěnných profilů. Na svařech nebylo patrné žádné porušení, které by naznačovalo, že do dutin balkonové konstrukce proniká voda. Pouze horní obdélníkové madlo zábradlí, které bylo na dvou místech svařeno v úhlu 90° (viz

obr. 3) bylo zakončeno plastovými uzávěry, které však též nejevyly známky porušení.

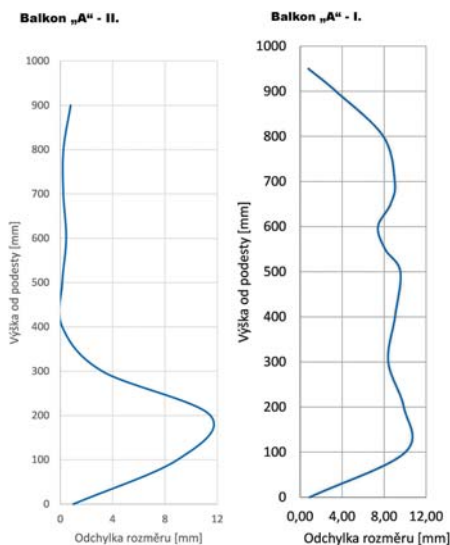
Balkon „A“ se nachází v bytě v 7. NP. U obou rohových sloupků vyboulení přesahuje hodnotu 10 mm. U sloupku II. dosahuje deformace do výšky 400 mm (Obr. 5). U sloupku I. však dosahuje vyboulení až do výšky 950 mm, což svědčí o tom, že sloupek byl plný vody (Obr. 6). U obou profilů došlo k prasknutí profilu svislou trhlinou v dolní vnější části obou sloupků

Obrázek 5 Profil „A“-II po výšce

Obrázek 6 Profil „A“-I po výšce

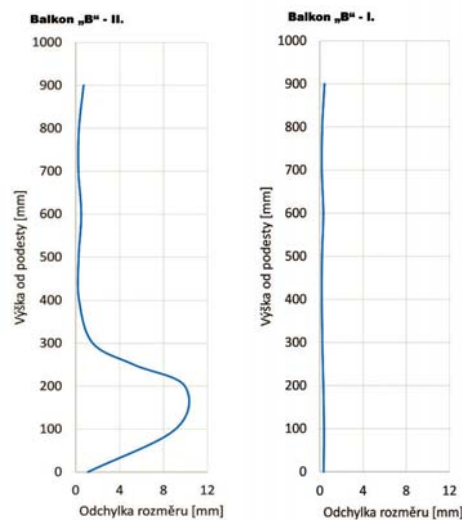
Balkon „B“ se nachází v 5. NP. Levý rohový sloupek (II.) byl vyboulen, ale nedošlo k jeho prasknutí. K maximálnímu vyboulení došlo v úrovni mezi 100 mm a 200 mm od podesty, a to o téměř 10 mm (Obr. 7). Pravý rohový sloupek (I.) nejevil deformace a je použit jako referenční (Obr. 8).

Obrázek 7 Profil „B“-II po výšce

Obrázek 8 Profil „B“-I po výšce

Pro ověření přítomnosti vody uvnitř uzavřeného profilu zábradlí balkonu byl zvolen právě balkon „B“, který obsahuje vyboulený avšak trhlinou doposud neporušený rohový profil. Oba dva rohové profily, tedy vizuálně zcela neporušený profil I. a v dolní části mírně vyboulený profil II., byly v dolní části navrtány vrtákem o průměru 3 mm. Výsledky byly zcela průkazné:

- Z nepoškozeného profilu I. vyteklo přibližně 0,15 l vody, což při vnitřních rozměrech profilu 42 × 42 mm odpovídá výšce vodního sloupce přibližně 100 mm;
- Z poškozeného profilu II. vyteklo přibližně 0,65 l vody, což při vnitřních rozměrech profilu 42 × 42 mm odpovídá výšce vodního sloupce přibližně 350 mm až 400 mm;

Množství vody v rohových profilech odpovídá míře poškození – vyboulení stěn. Zatímco 100 mm vodního sloupce se ještě neprojevilo na boulení stěny profilu, neboť v dolní části je profil příčně vyztužen a voda při zamrznutí má kam expandovat, při výšce vodního sloupce přibližně 350 – 400 mm již došlo k vyboulení stěn až do výšky 300 mm od podesty.

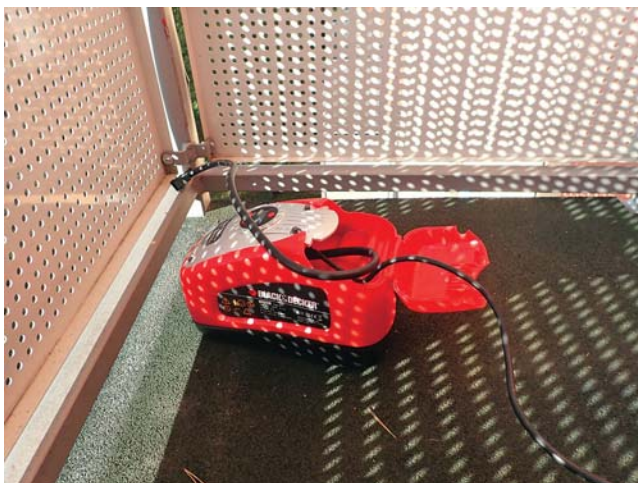
Obrázek 9 Natlakování konstrukce balkonu kompresorem na 2 atp.

Praktické odzkoušení se uskutečnilo na balkónu „B“, kde již dříve byla dolní část rohového sloupku navrtána a z otvoru vytekla voda. Otvor byl převrtán na průměr 4 mm, aby do něj bylo možno umístit koncovku přenosného kompresoru, opatřeného manometrem na přesné změření tlaku (obr. 9). Ukončení horního madla balkonu a svary rohových sloupků byly natřeny mýdlovou vodou a kompresorem byl postupně zvyšován tlak v soustavě až do 2 atp. Při tomto tlaku se na obou koncích horního madla začaly objevovat mýdlové bubliny (obr. 10 a 11). Je tedy zřejmé, že rohové sloupky, zhotovené z uzavřeného profilu, jsou propojeny s horním madlem,

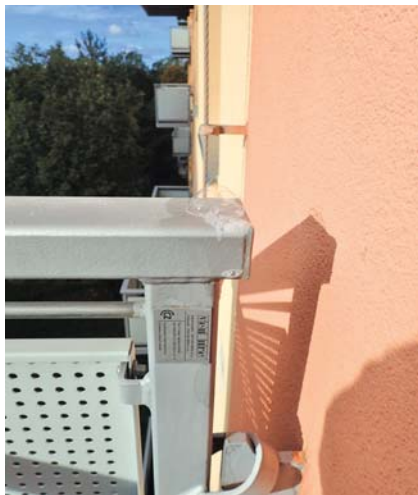
kde jeho obdélníkový průřez je zakončen plastovými zátkami. Zátky dovnitř propouští vodní páru, která se uvnitř sráží na vodu. Je tedy zřejmé, že zjištěné závady (průnik vody) se budou týkat pouze rohových sloupků, které jsou dle všeho neprovařenou částí horního madla u jeho dolního líce spojeny s dutinou madla, do které proniká sražená voda.

Obrázek 10 Zakončení madla plastovou zátkou na straně „II“

Deformace (vyboulení) krajních sloupků u ocelových balkonů upozornilo na závadu, kterou zřejmě projektant nepředpokládal. Jedná se jednak o zakončení horního madla zábradlí plastovou zátkou, která u některých balkonů netěsnila a do prostoru konstrukce se dostával při změnách teploty „vlhký vzduch“ a voda v konstrukci kondenzovala. Další pochybení bylo, že nedošlo k dovaření svaru na dolním lici styku madel. Odtud se voda dostávala do krajních sloupků a v zimě zmrzla v led, který způsoboval příčnou deformaci sloupků.

Zřejmě by se s těmito eventualitami mělo při návrhu konstrukcí počítat a zhotovit preventivně odvodňovací otvory konstrukce, spolu s antikorozi úpravou vnitřních povrchů profilů. Další možností je např. vypěnění vnitřních prostor konstrukce polyuretanovou pěnou, která by zabraňovala hromadění vody ve zdánlivě nepřístupných prostorách konstrukce.

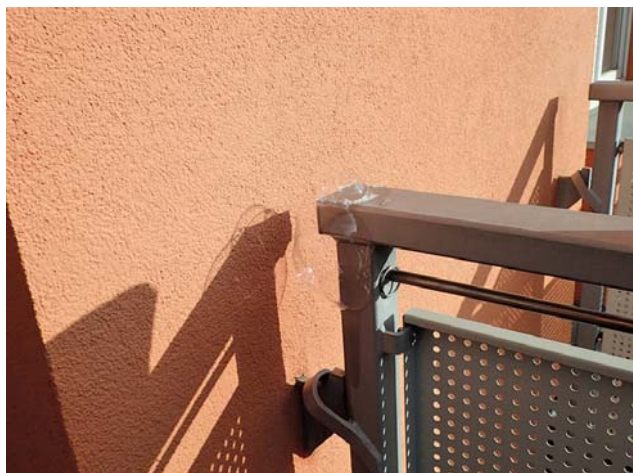
Obrázek 11 Zakončení madla plastovou zátkou na straně „I“
