**NELINEÁRNÍ ULTRAZVUKOVÁ SPEKTROSKOPIE
STAVEBNÍCH KONSTRUKCÍ**

MONITORING OF BUILDING STRUCTURES BY NONLINEAR ULTRASONIC SPECTROSCOPY

HABILITAČNÍ PRÁCE

Ing. MONIKA MANYCHOVÁ, Ph.D.

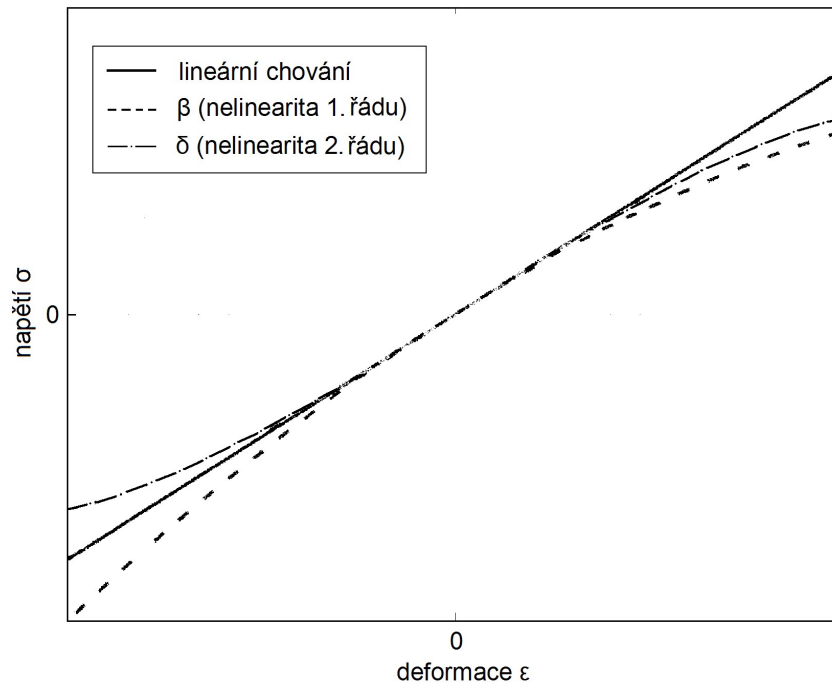
Křivky závislosti napětí σ na deformaci ε pro oba typy chování jsou uvedeny na obr. 2.1. Jestliže $\delta = 0$ a $\beta \neq 0$, jedná se o nelinearitu prvního řádu. Jestliže $\beta = 0$ a $\delta \neq 0$ jedná se o nelinearitu druhého řádu. V souladu s typem nelinearity nazýváme β konstantou klasické nelinearity prvního řádu a δ konstantou klasické nelinearity druhého řádu.

Obr. 2.1. Závislost napětí σ na deformaci ε pro lineární a dva typy slabě nelineárního chování.

Z fyzikálního hlediska konstanty β a δ rozhodují o změkčující nebo zpevňující charakteristice materiálu nebo jeho částí, kterými mohou být např. defektní oblasti nebo trhliny. Pro ilustraci je tento jev graficky znázorněn na obr. 2.1, upraveném podle Van Damma [86]. Vlastní modul pružnosti může být vyjádřen z rovnice (2.12) vztahem

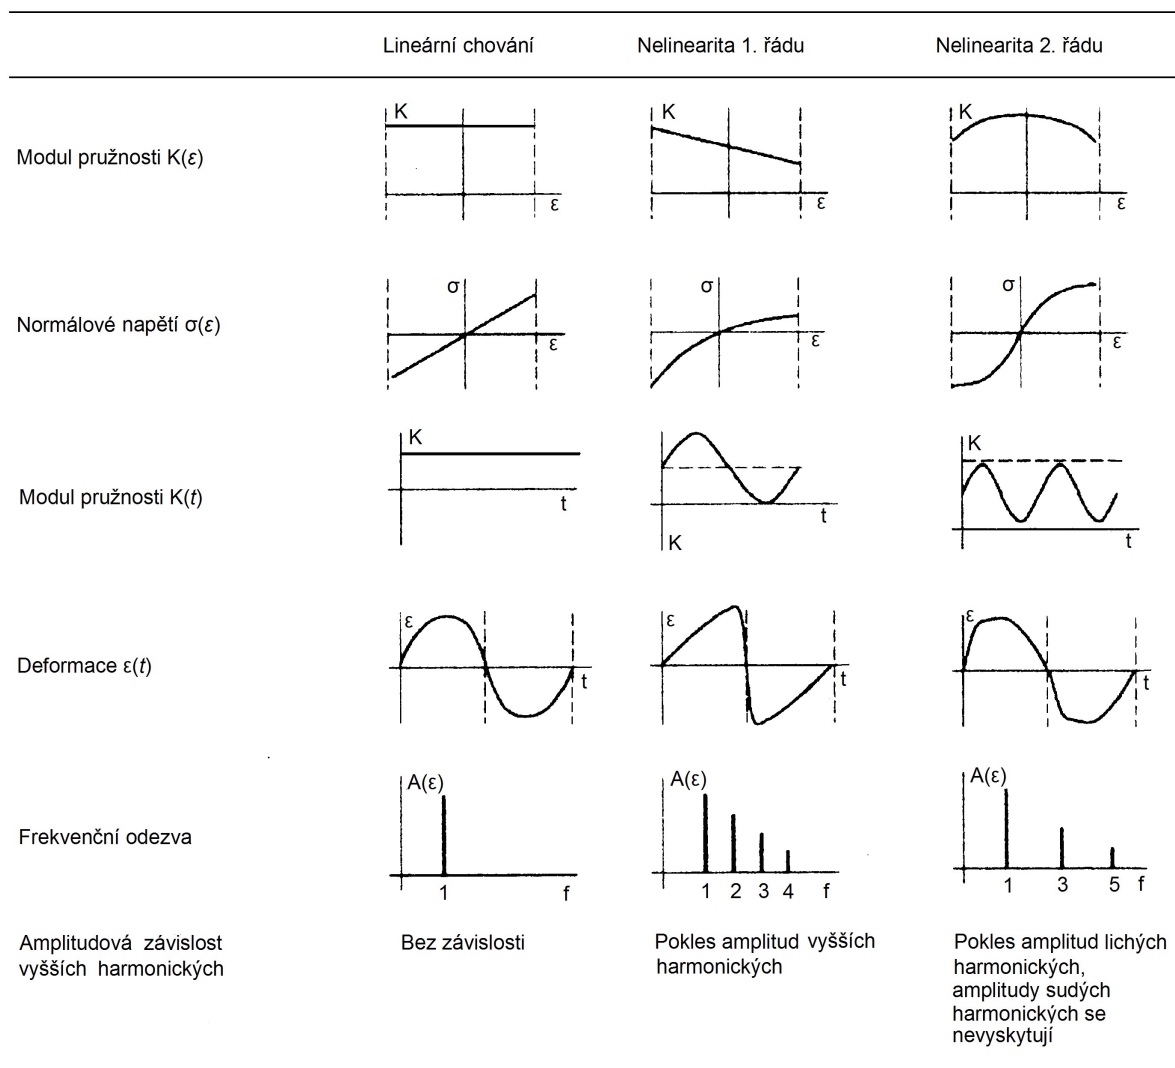
Pro ilustraci jsou na obr. 2.2 uvedeny oba typy nelinearity a jejich vliv na modul pružnosti, změnu tvaru sinusové vlny a frekvenční odezvu na monofrekvenční buzení, jak uvádí Van Den Abeele et al. [89]. Z obr. 2.2 (2. a 3. sloupec) je patrné, že klasická nelinearita jednoduše vysvětluje generování vyšších harmonických ve spektru. Odezva na monofrekvenční sinusové buzení je vícesložková a obsahuje i násobky budící frekvence f_1 – vyšší harmonické. Nelinearita 2. řádu generuje ve spektru pouze liché harmonické ($3f$, $5f$), zatímco nelinearita 1. řádu generuje sudé i liché harmonické ($2f$, $3f$).

Obr. 2.2. Schematické znázornění dvou typů nelinearity a jejich vlivu na modul pružnosti, změnu tvaru sinusové vlny a frekvenční odezvu na monofrekvenční buzení [89].

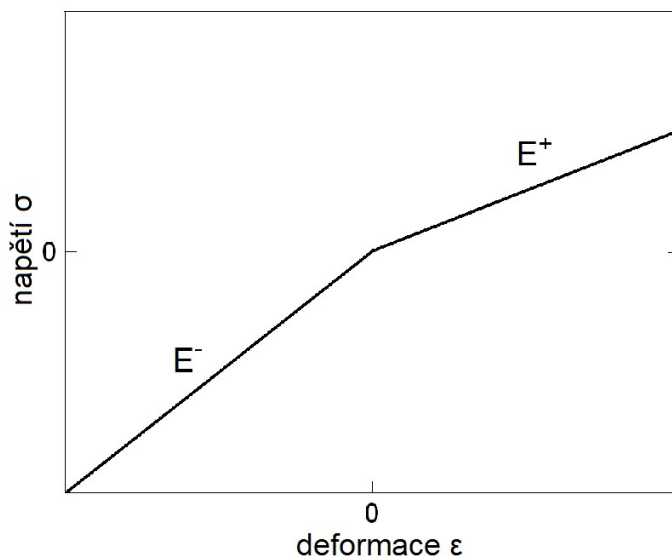
Z grafického znázornění tohoto vztahu (obr. 2.3) je patrné, že E^- je větší než E^+ , což odpovídá většímu odporu proti deformaci po doteku stěn. Hodnota ΔE vyjadřuje rozdíl mezi modulem pružnosti v tlaku a v tahu.

Obr. 2.3. Závislost napětí σ na deformaci ε pro bimodulární model. Varianta pro $\varepsilon_c = 0$.

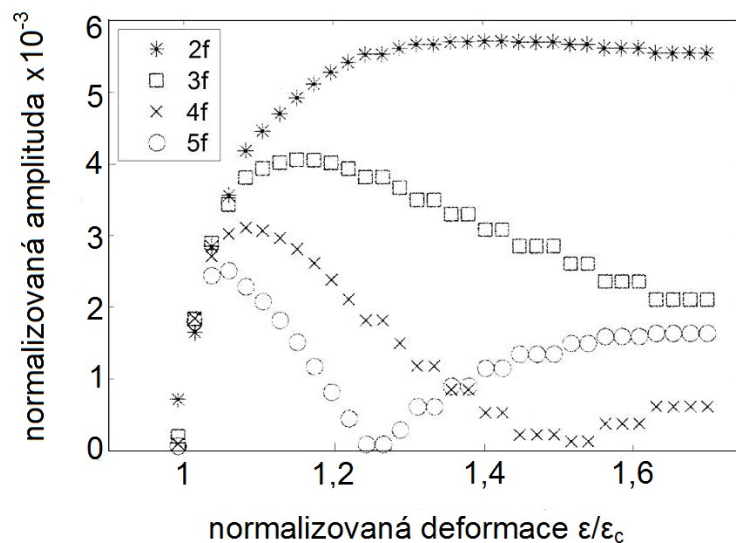
Na obr. 2.8 je zobrazena závislost normalizované amplitudy harmonických spektrálních složek na amplitudě deformace, CAN prahu a ΔE . Z obr. 2.8 je patrné, že po překročení hodnoty ε_c se stává dominantní složkou druhá harmonická, zatímco amplitudy zbylých harmonických postupně procházejí inflexními body a klesají. Po dosažení lokálních minim, pak opět amplitudy začínají pomalu růst. Toto chování je jedním z výrazných rozdílů mezi klasickou a neklasickou nelinearitou. V klasické nelinearitě platí pro druhou harmonickou úměrnost ($a_{2f} \sim \varepsilon^2$) a pro třetí harmonickou úměrnost ($a_{3f} \sim \varepsilon^3$). Amplituda podílu $3f/2f$ je tedy lineární funkcí buzení ($a_{3f}/a_{2f} \sim \varepsilon$).

Obr. 2.8. Numericky vypočtené závislosti normalizované amplitudy harmonických složek na normalizované amplitudě deformace. $\Delta E/E = 0,6$; $\epsilon_c = 0,1$.

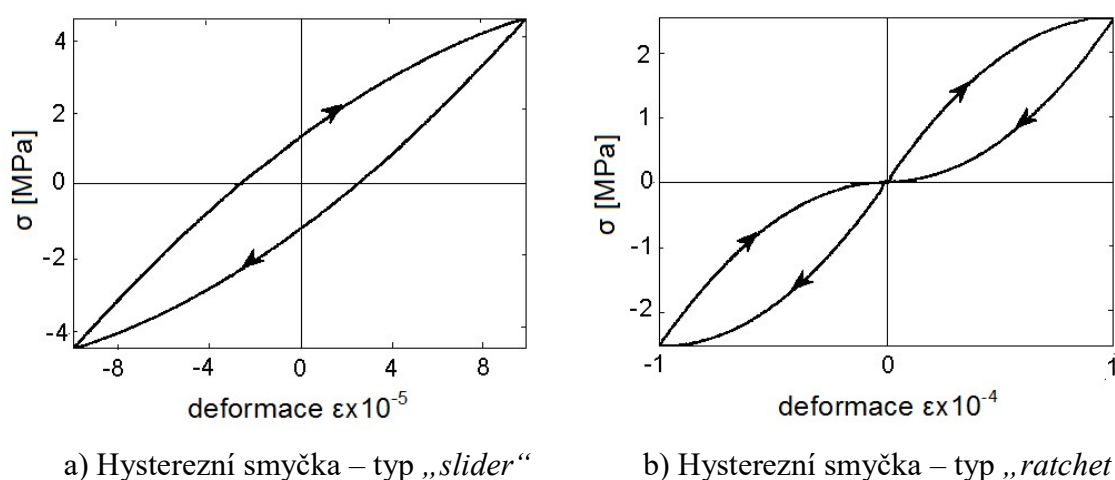
Obr. 2.9. Porovnání dvou základních modelů hystereze – *inelastické* a *elastické*.

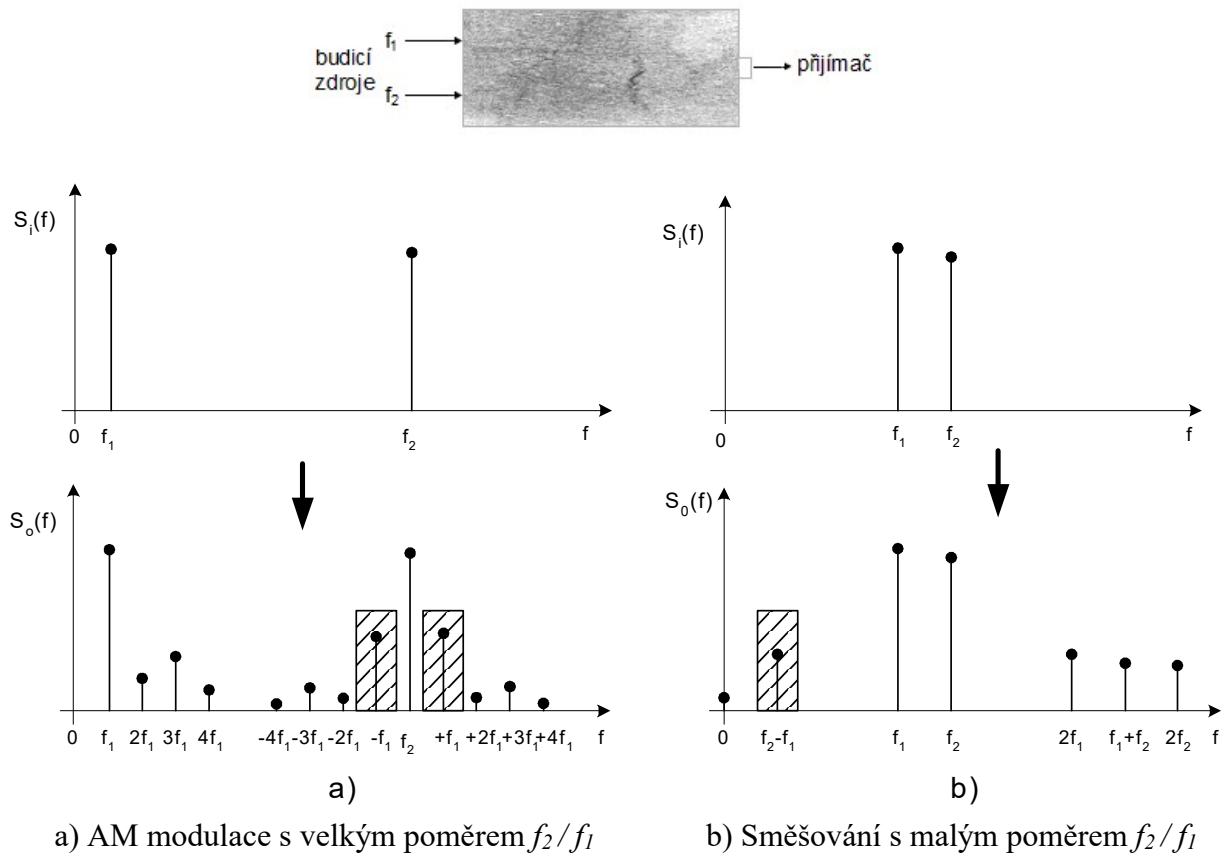
Obr. 3.3. Kmitočtové spektrum při průchodu dvou signálů nelineárním prostředím.

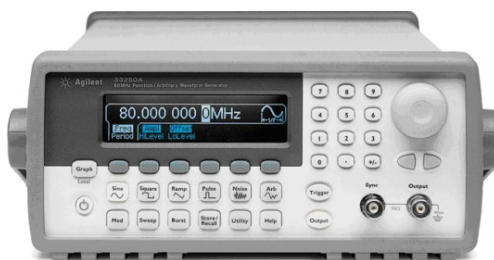
Obr. 4.2. Generátor harmonického signálu Agilent 33220A.

Frekvenční rozsah generátoru, funkcí sinus a obdélík, je od 1 μ Hz do 20 MHz. Vynikající je i harmonické zkreslení generovaných signálů. Maximální délka naprogramovaného signálu může být až 64 000 bodů, vertikální rozlišení je 14 bitů.

První blok tvoří generátor harmonického signálu Agilent 33220A s řízením úrovně (obr. 4.2).

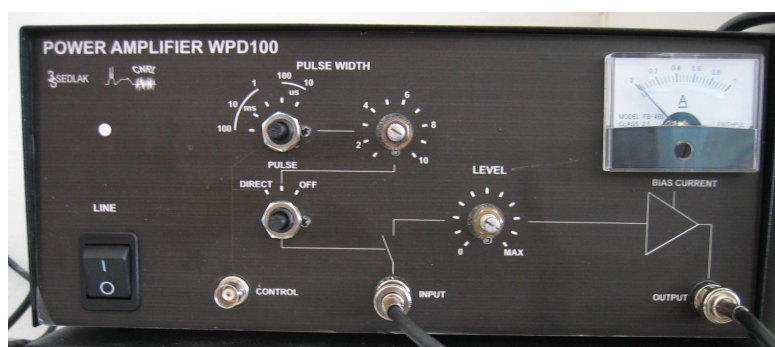
Další tři bloky byly sestaveny z prvků speciálně zhotovených v rámci řešení grantového projektu: výkonový zesilovač s maximálním výkonem 100 W s dostatečně nízkým zkreslením, výstupní filtr typu dolní propust a výkonový piezokeramický vysílač (budič) pro buzení ultrazvukem. Výkonový zesilovač (obr. 4.3.) byl koncipován pro aplikace, kde je zapotřebí výkonové lineární buzení ultrazvukových měničů harmonickým signálem. Jde především o použití pro metody nelineární ultrazvukové spektroskopie. Pro tyto metody je potřebný výkon v rozsahu od 10 do 100 W (v závislosti na velikosti testovaného vzorku). V důsledku požadavku vysoké linearitě zesílení byla použita pracovní třída B s frekvenčním rozsahem od 1 kHz do 1 MHz. Používá se napájení výstupního zesilovače 120 V, které umožňuje dosáhnout efektivní hodnoty napětí výstupního harmonického signálu až 70 V. Vzhledem k rezonančnímu odporu našich vysílačů ultrazvukového signálu, který je v rozsahu od 100 do 300 Ω , lze tak přímo dosáhnout výkonu asi 50 W. Výkon 50 W lze dosáhnout trvale, vyšší okamžitý výkon je možno využívat v pulsním režimu. To plně vyhovuje praktickému použití, kdy pro uvedené metody není trvalé buzení vysílačů vhodné ani potřebné. Kmitočtový rozsah zesilovače byl navržen pro pásmo 1 kHz až 1 MHz pro plný výkon. Pro nižší výstupní napětí lze pak použít tento zesilovač až do frekvencí 5 Hz.

Obr. 4.3. Řízený výkonový zesilovač pro buzení ultrazvukových vysílačů.

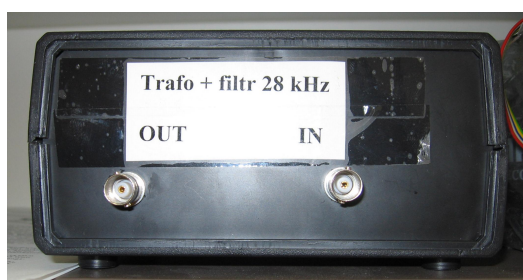
Pro potlačení vyšších harmonických složek a zabezpečení vysoké čistoty budícího harmonického signálu byl použit výstupní filtr typu dolní propust (obr. 4.4.). Má potlačení minimálně 50 dB pro kmitočty druhé a třetí harmonické složky. Součástí filtru je výstupní

transformátor, který umožňuje výkonové přizpůsobení ultrazvukového vysílače výstupu zesilovače.

Obr. 4.4. Výstupní filtr typu dolní propust.

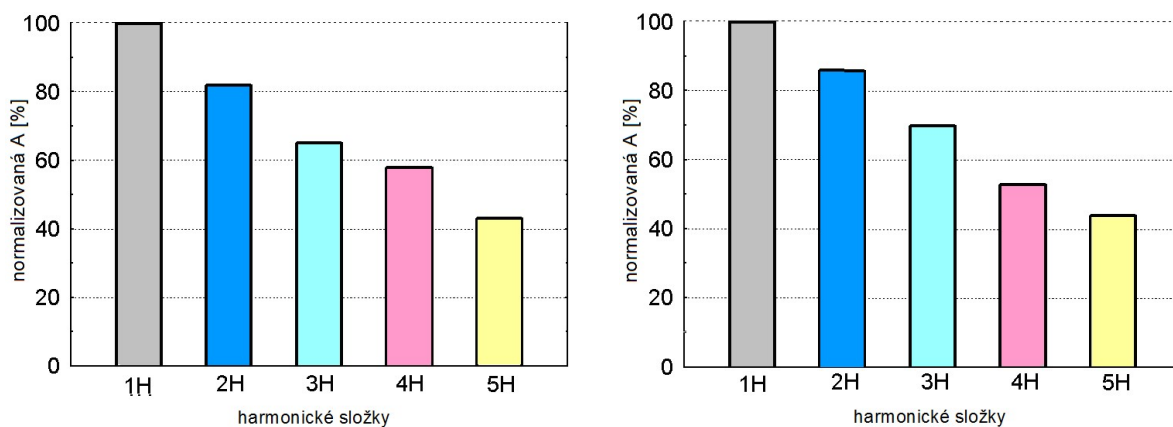
Obr. 5.4. Grafické vyjádření normalizovaných hodnot amplitud vyšších harmonických frekvencí intaktního vzorku A: vlevo – první konfigurace; vpravo – druhá konfigurace.

Grafy odpovídající intaktním vzorkům A, C1 se vyznačují poklesem hodnot amplitud vyšších harmonických frekvencí s jejich rostoucím pořadovým číslem. Při obou variantách měření nejsou v grafech patrné projevy nelinearity. Následující obr. 5.6 zobrazuje výsledky měření vzorku s trhlinou, označeného C2. V tomto případě se při obou konfiguracích budiče a snímače projevila porušená struktura vzorku změnami v přenosových charakteristikách.

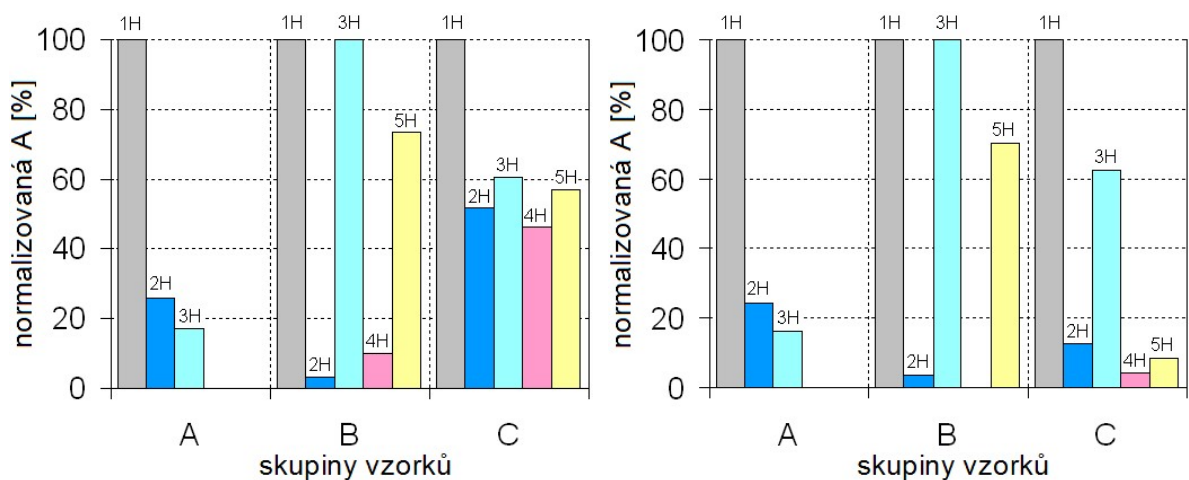
Obr. 5.11. Grafické vyjádření normalizovaných hodnot amplitud vyšších harmonických frekvencí jednotlivých skupin vzorků při snímání odezvy na hraně vzorku: vlevo – buzení na glazovaném povrchu; vpravo – buzení na neglazovaném povrchu.

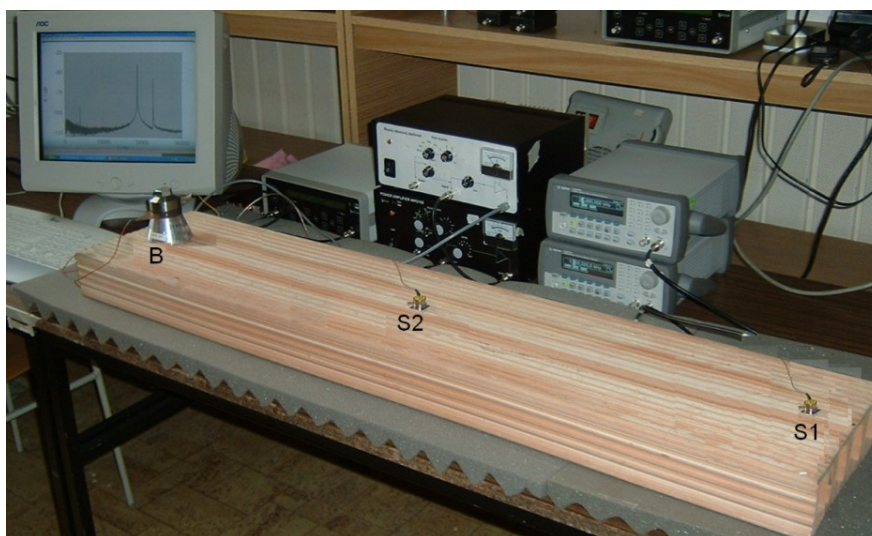
Obr. 5.13. Ukázka stropní desky s vyznačenou polohou budiče B a pozicemi snímače (S1, S2) při aplikaci metody s jedním budícím signálem.

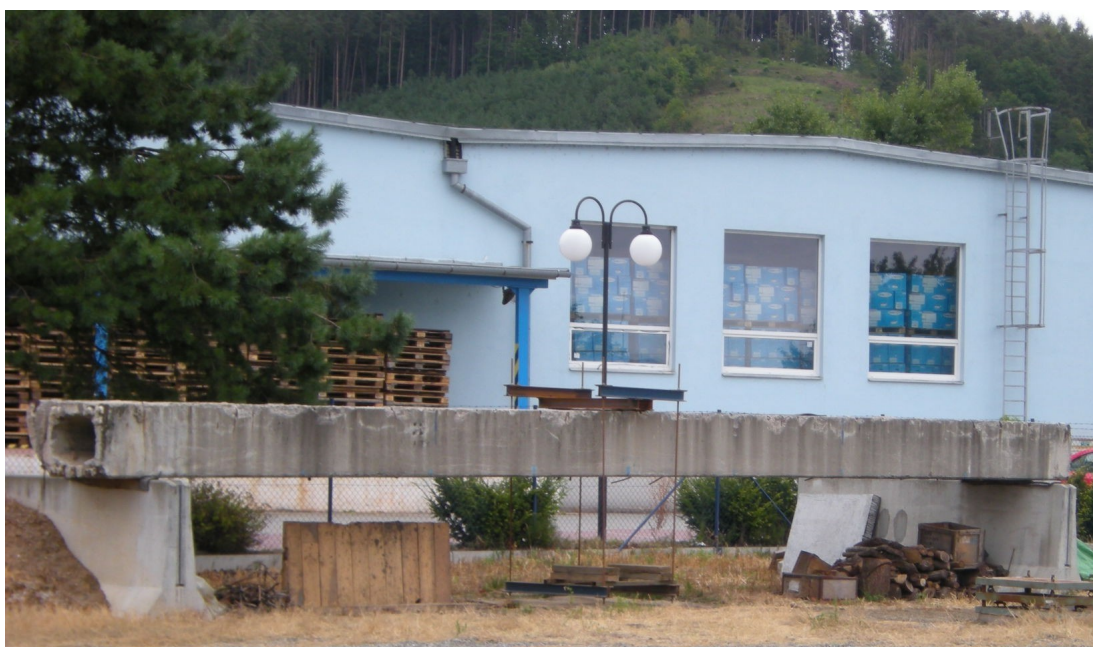
Nosník byl převezen do areálu výzkumných laboratoří Centra dopravního výzkumu v Tišnově, kde byl přes pružnou podložku uložen na dvě betonová svodidla (obr. 5.54.).

Obr. 5.54. Železobetonový nosník s osazeným zatěžovacím rámem.

Pro účely zatěžování byl sestaven speciální rám, který byl z bezpečnostních důvodů koncipován tak, aby bylo zatěžování realizováno pod nosníkem.

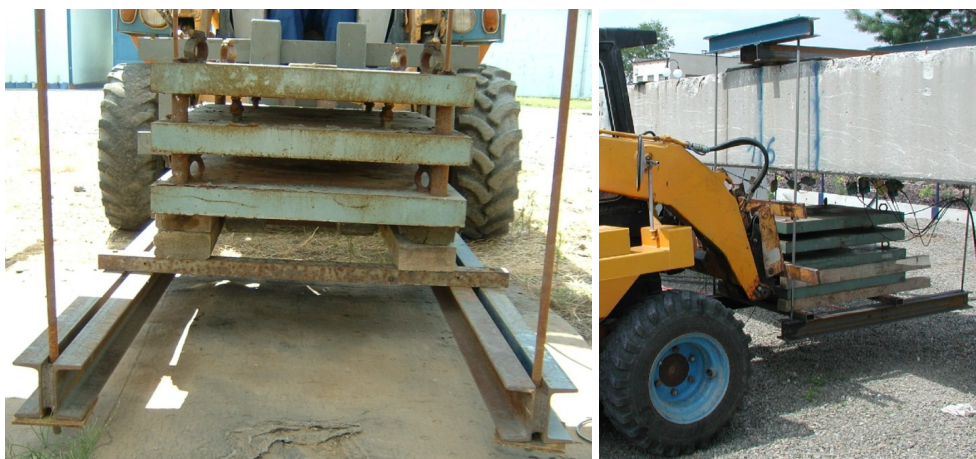
Obr. 5.58. Ukázka dynamického zatěžování nosníku.

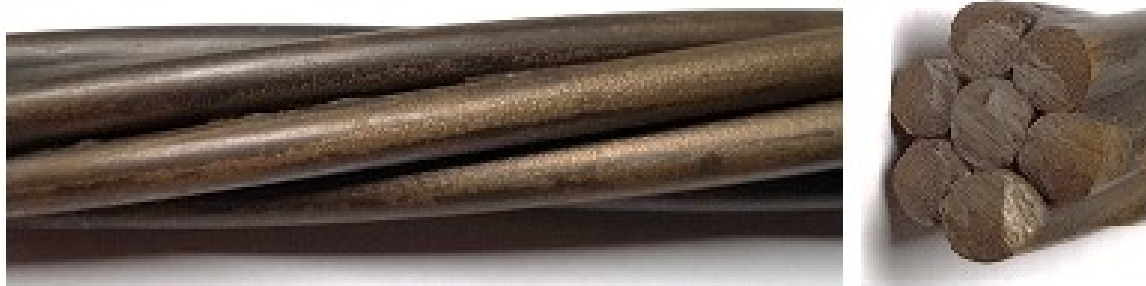
Obr. 5.64. Ukázka sedmiprutového ocelového lana.

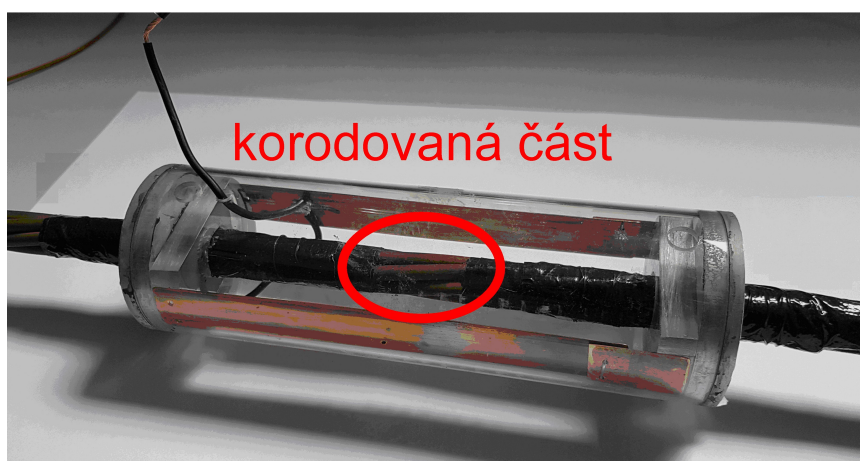
Obr. 5.65. Ocelové lano s osazeným korozním článkem.

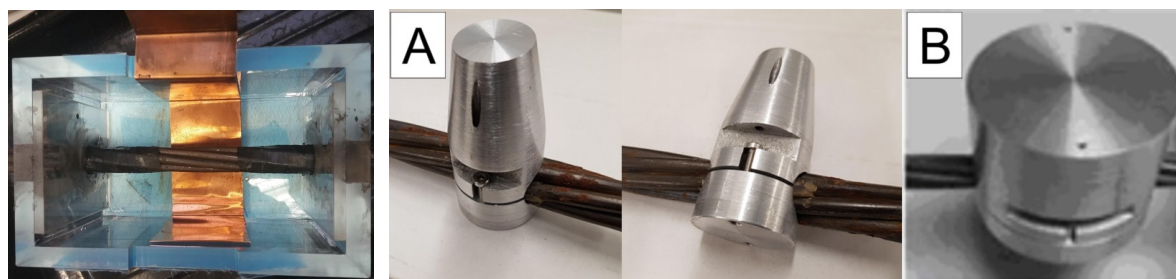
Obr. 5.74. Vlevo – detail korozního boxu s vloženým lanem; vpravo – jednotlivé typy vlnovodů.

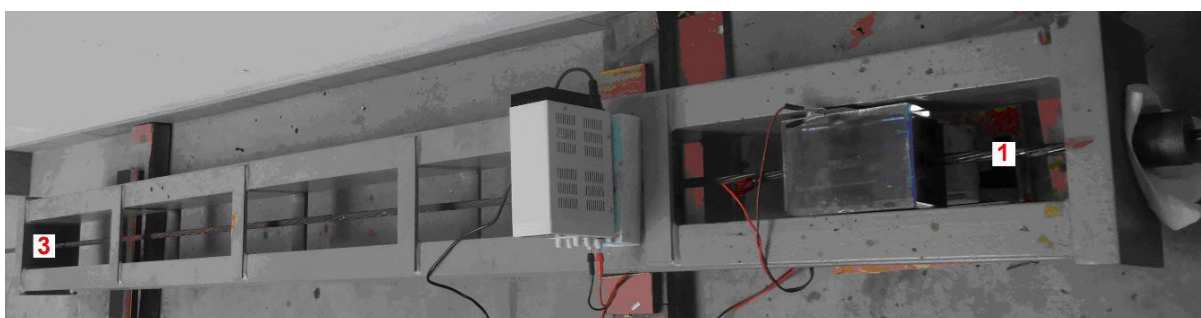
Obr. 5.75. Pohled na předpínací rám s předpjatým lanem s připojeným korozním boxem a označením pozic měření (1, 3).

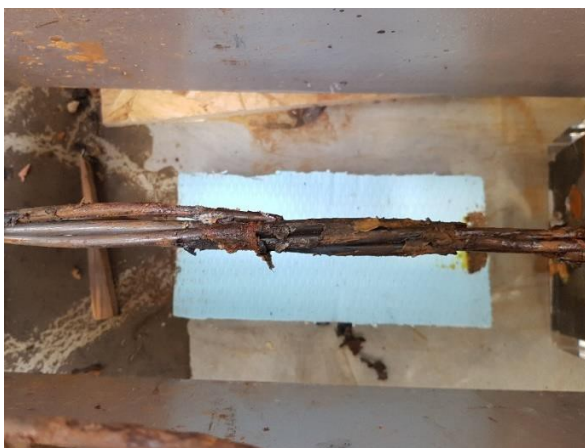
Snímek na obr. 5.83. dokumentuje stav nakorodování části lana po desátém cr10 měření. Po pěti stech devadesáti třech hodinách působení korozního procesu došlo k přetržení tří vnějších prutů lana v nechráněné, korozi podrobené části.

Obr. 5.83. Stav předpjatého lana po pěti stech devadesáti třech hodinách působení korozního procesu.
