VÝZNAM NEDESTRUKTIVNÍCH DIAGNOSTICKÝCH METOD PRO HODNOCENÍ ŽELEZOBETONOVÝCH KONSTRUKCÍ

IMPORTANCE OF NON-DESTRUCTIVE DIAGNOSTIC METHODS FOR SURVEYING STEEL-
REINFORCED CONCRETE STRUCTURES

HABILITAČNÍ PRÁCE
HABILITATION THESIS

Ing. PETR CIKRLE, Ph.D.

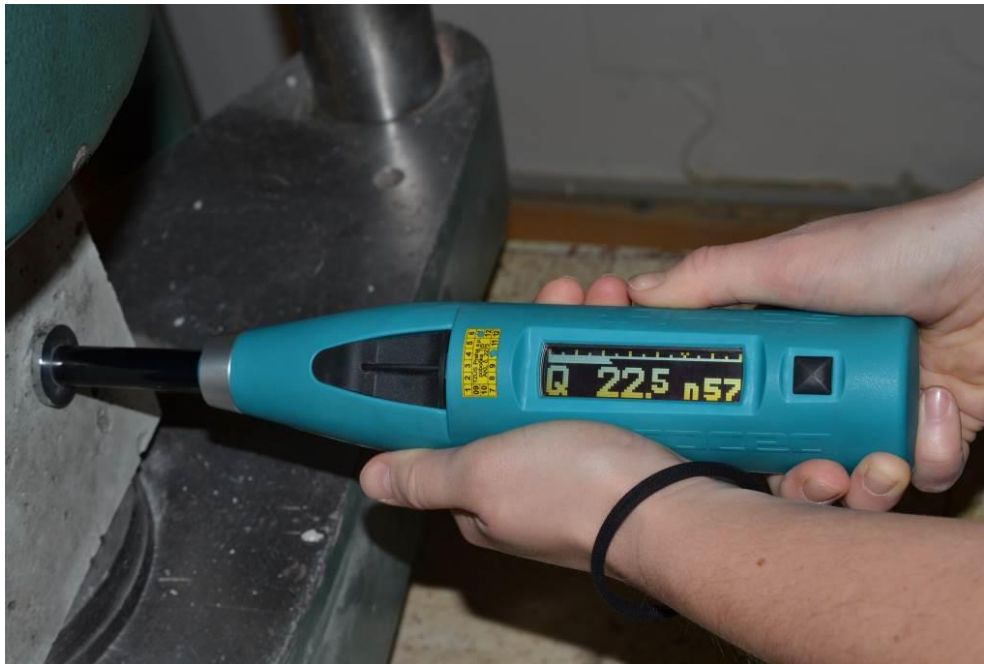
Obr. 4 Tvrdoměr Silver Schmidt PC typu LM s hříbovitým nástavcem

Kladívko Silver Schmidt pomocí optických čidel měří rychlost úderu a zpětného rázu okamžitě před úderem a po něm, přičemž vypočítá množství energie, k jejímuž obnovení může dojít. Znamená to, že hodnota „ Q “ je proti hodnotě odskoku „ R “ méně závislá na tření na vodící tyči, gravitaci a na relativní rychlosti mezi kladívkem a vzorkem (např. při uchycení). Hodnota „ Q “ umožňuje rozšíření převodního rozsahu na obou koncích stupnice, takže je možné zkoušet i moderní betony. Rozsah pevností udává výrobce od 10 MPa do 100 MPa. Jednou z novinek, která by mohla najít širší uplatnění ve stavební praxi, je úprava přístroje Silver Schmidt L pomocí hříbovitého nástavce – viz Obr. 4, s jehož pomocí je možné zkoušet betony nízkých (odbedňovacích) pevností v tlaku již od 5 MPa do 30 MPa.

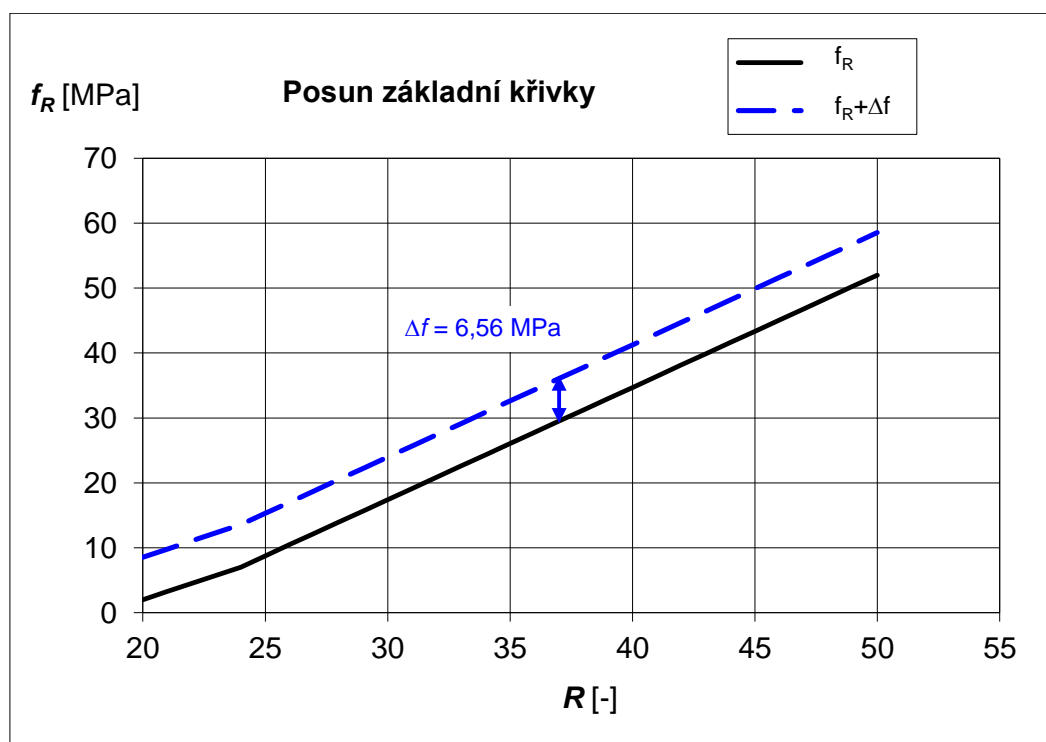
Obr. 7 Posun základní křivky vypočtený z 9 dvojic výsledků pevnosti v tlaku f_{is} a f_R

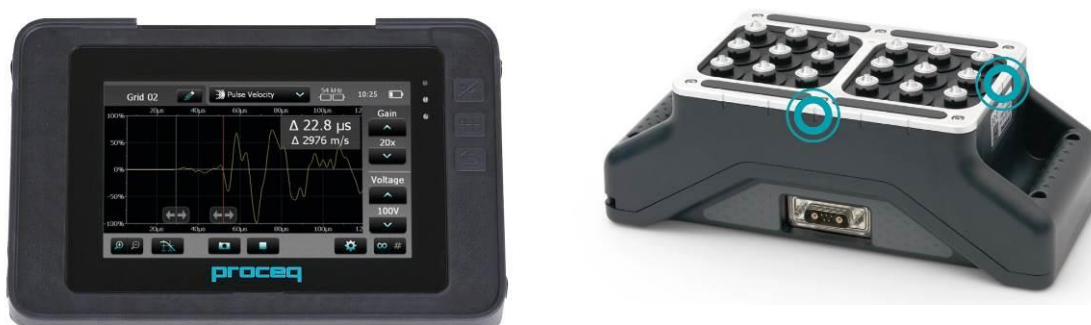
Obr. 14 Nový ultrazvukový přístroj PUNDIT PE-200 s osciloskopem, automatickým odečítáním doby průchodu a možností připojení odrazové sondy (vpravo)

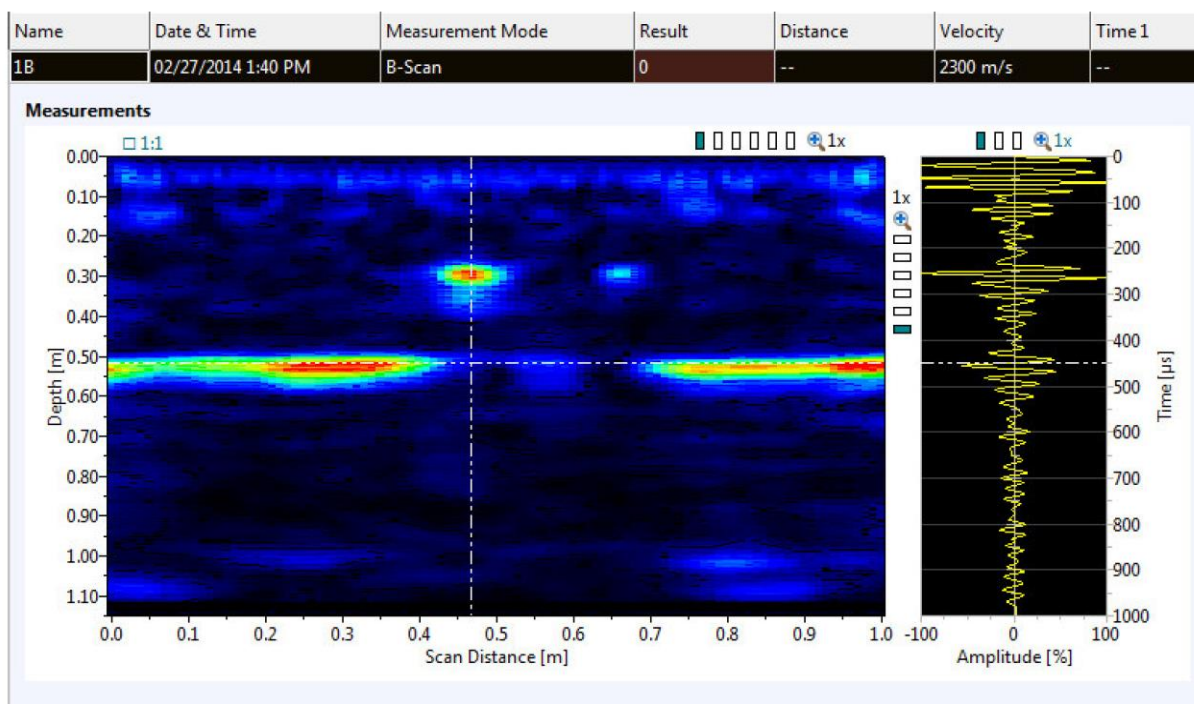
Obr. 16 Ukázka B-skenu – na svislé ose hloubka měření, na vodorovné délka, vpravo A-sken v poloze kurzoru; v hloubce 0,5 m zachycena výrazná linie odrazu od zadní stěny, v hloubce 0,25 m jsou patrné dva vnitřní objekty (dutiny) [38]

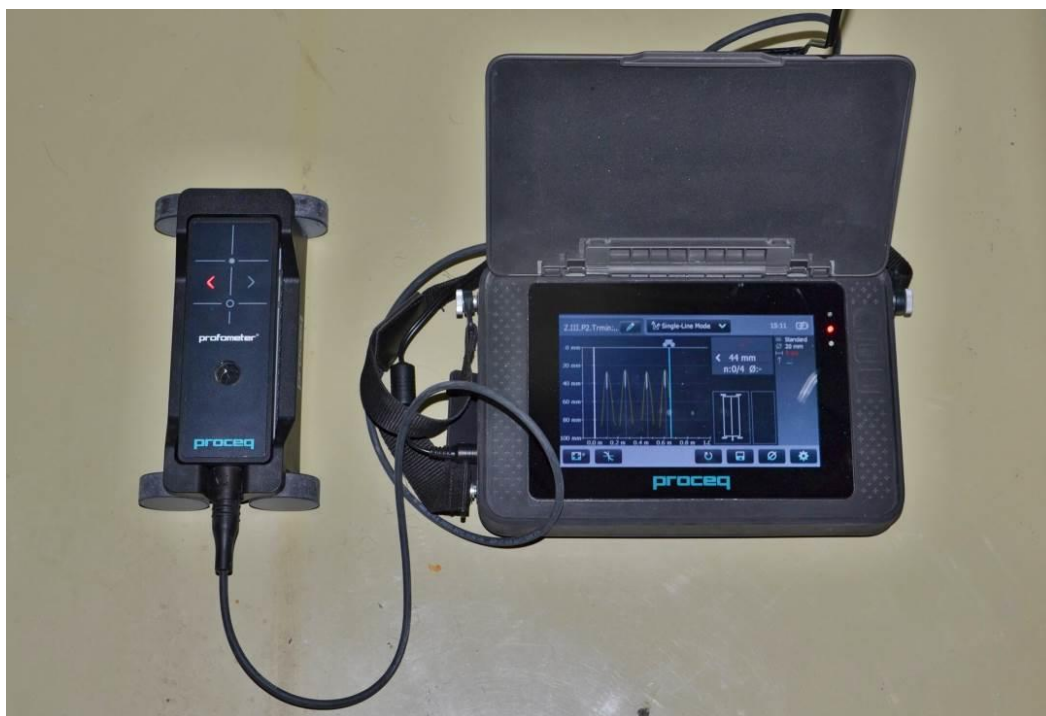
Obr. 18 Profometer PM-6 s integrovanou sondou a dotykovým displejem, na němž lze ihned kontrolovat správnost měření pomocí křivek intenzity signálu

Moderní dotykový displej umožňuje okamžité zobrazení průběhu měření, což přispívá ke kontrole postupu měření v reálném čase. Sonda je integrovaná (bodová, směrová, hloubková i průměrová), lze ji snadno vložit do rámečku (měřiče dráhy) se čtyřmi kolečky. Kromě tradiční zvukové signalizace je přímo na sondě i světelná signalizace – dvě šipky a kruh, která usnadňuje lokalizaci výztuže i v náročných podmínkách stavby. Po přejetí výztuže šipka ukáže směr, kterým je třeba se vrátit, v případě vystředění sondy přesně nad výztuží se rozsvítí červený kruh. V tom okamžiku lze nejen výztuž zakreslit, ale rovněž změřit její průměr. Ovládací

Šestá generace přístrojů Profometer PM-6 (typ 600, 630, 650) se od předchozích typů výrazně odlišuje – viz Obr. 18.

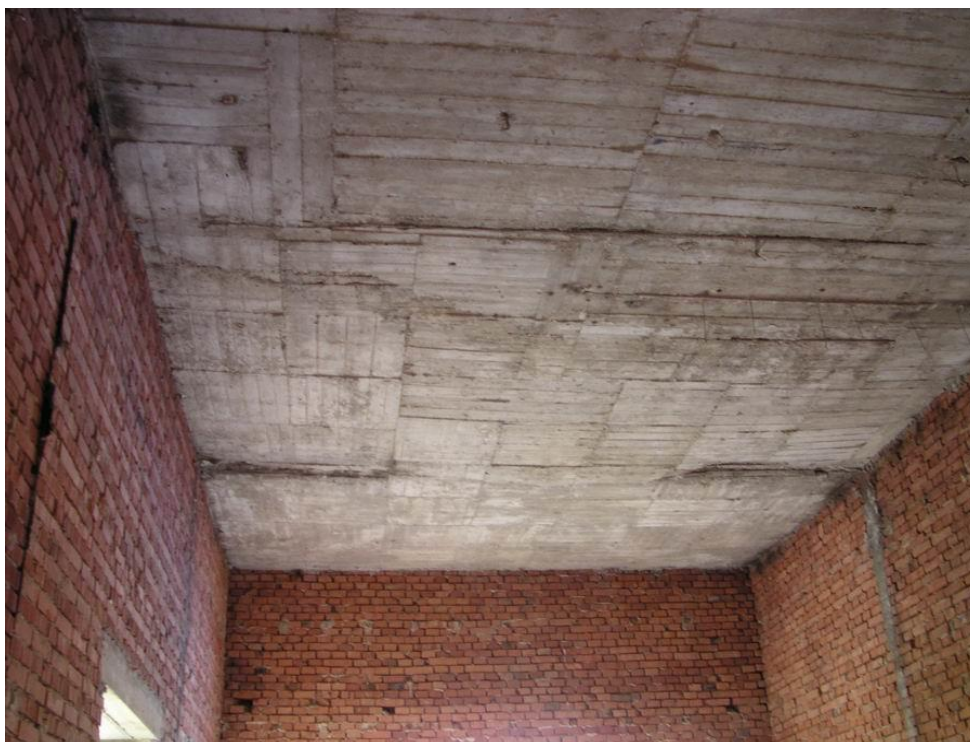
Obr. 26 Pohled na prostě uloženou desku nosné konstrukce

Při rekonstrukci objektu zůstala původní železobetonová prostě uložená střešní deska se světlým rozpětím 6,06 m, nad níž došlo k vybudování zcela nové mírně šikmé střechy. Stará deska (Obr. 26) měla unést pouze sebe samu, ovšem těsně před kolaudací vyvstaly pochybnosti o její spolehlivosti, neboť byl zpozorován její zvýšený průhyb a trhliny o šířce cca 1 mm (ovšem nikoliv kolmo na hlavní výztuž, ale rovnoběžně s ní). Úkolem tedy bylo zjistit vyztužení desky a kvalitu betonu pro statický přepočet.

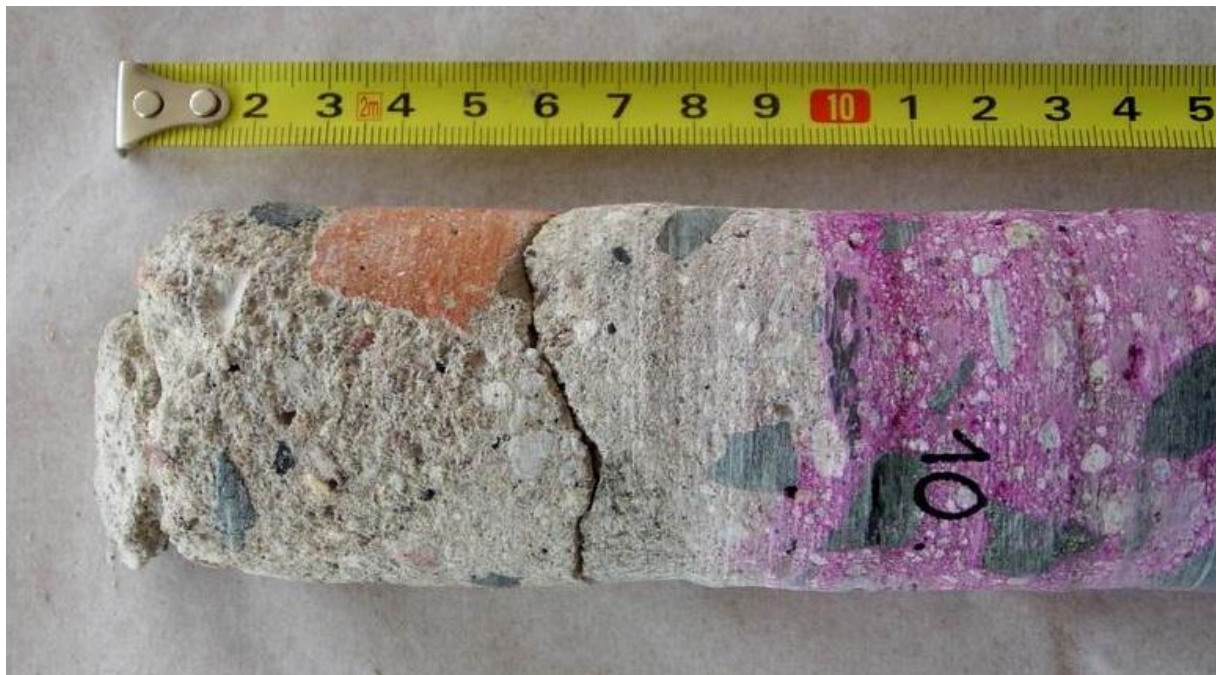
Obr. 28 Dokumentace vývrtu z místa s nejnižší pevností v tlaku z NDT zkoušek – povrch betonu je degradovaný, hloubka karbonatace dosáhla 90 mm

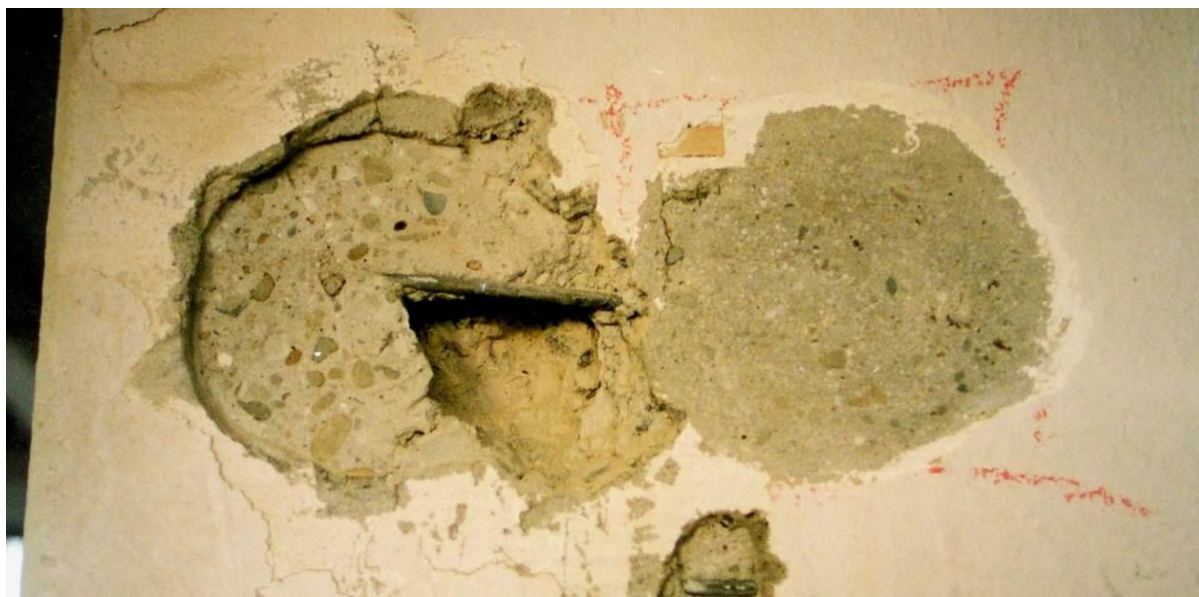
Norma pro tvrdoměrné zkoušení ČSN 73 1373 [50] jasně říká, že povrch betonu se musí vybrousit až na jeho strukturu. Pouze v případě hladkých povrchů a pevností v tlaku betonu nad 40 MPa se může zkoušet povrch bez úpravy (myšleno však u nového betonu). U starších konstrukcí se setkáváme s celou řadou případů, kdy je na povrchu zcela jiný materiál než uvnitř prvku. Několik případů je uvedeno na následujících obrázcích. Na Obr. 29 je patrná dvojice vybroušených míst. Nejprve pracovník připravující zkušební místo odstranil broušením vápenocementovou omítku a vybrousil „beton“ až na jeho jemnozrnnou strukturu (vpravo). Při zkoušení tato vrstva vykazovala velmi vysoké hodnoty odrazů a tím pádem i vysoké pevnosti.

Ve skutečnosti se však jednalo o další vrstvu omítky, tentokrát cementové, po jejímž odstranění se ukázal skutečný velmi špatný beton sloupu i s „hnízdem“ (vlevo).

Obr. 29 Dvojice míst pro tvrdoměrné zkoušky betonu na sloupu, kdy nejprve došlo pouze k vybroušení vrstvy cementové omítky (vpravo), teprve poté k vybroušení až na strukturu skutečného betonu sloupu (vlevo)

Je zřejmé, že k této situaci by nemělo dojít, neboť kvalifikovaný zkušební technik s alternativou úpravy povrchu počítá. Přesto se v praxi setkáváme velmi často se situací, že ačkoliv zpráva o průzkumu hovoří o značném počtu zkušebních míst, na povrchu konstrukce nejsou žádné výrazné stopy po broušení povrchu. Takovým případem byla i zpráva o zkoušení betonové klenby kanalizační stoky v Brně, nad níž měla být postavena budova. Dle výsledků tvrdoměrných zkoušek betonu provedených na povrchu stoky vycházela pevnost v tlaku betonu od 30 MPa do 45 MPa, pevnostní třída byla určena jako C 16/20 na stranu bezpečnou, což při předpokládané tloušťce klenby mělo být naprosto dostatečné. Správce stoky s tímto výsledkem nesouhlasil a objednal si posouzení u Ústavu stavebního zkušebnictví FAST VUT v Brně. Jádrový vývrt fotograficky dokumentovaný na Obr. 30 snad ani nepotřebuje obsáhlý komentář – půl metru kvalitního betonu třídy minimálně C 16/20 se jaksi srazilo na 20 mm cementové mazaniny na vnitřním povrchu.

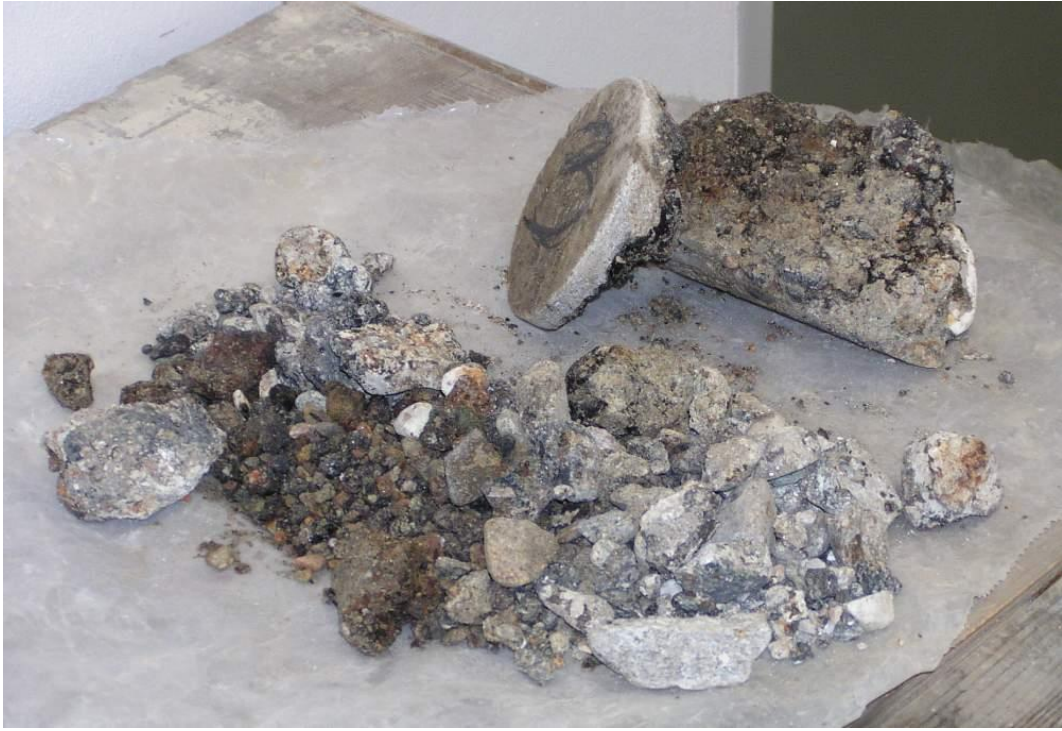
Obr. 30 Kontrolní vývrt betonovou klenbou stoky v místě, kde podle zprávy o průřezu mělo být 0,50 m betonu pevnostní třídy C 16/20

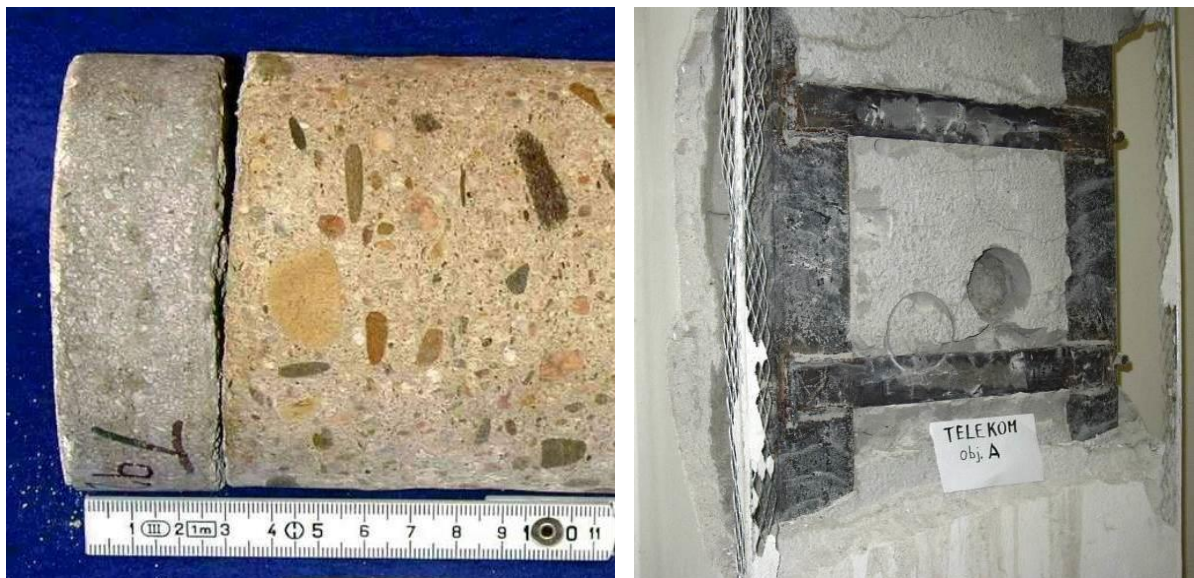
Obr. 31 Vzorek betonu odebraný z nosného sloupu s jemnozrnnou vrstvou na povrchu, což byl torkret provedený v minulosti v rámci statického zajištění sloupů – vpravo fotografie sloupu po obnažení zesílení prostřednictvím ocelové bandáže v rozích

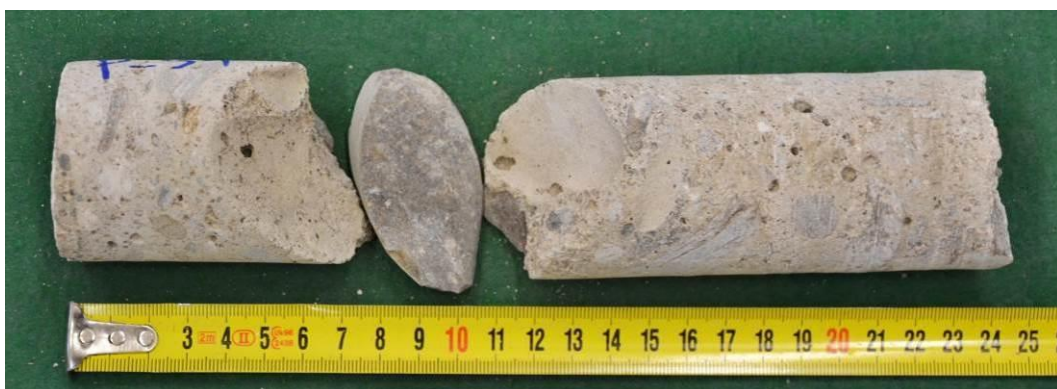
Obr. 32 Jádrový vývrt z betonu vyrobeného v roce 1915 se rozlomil v místě velkého zrna nekvalitního nepraného těžného kameniva; toto nekvalitní kamenivo má značný vliv na snížení pevnosti betonu v tlaku, ovšem na tvrdost betonu takový vliv nemá

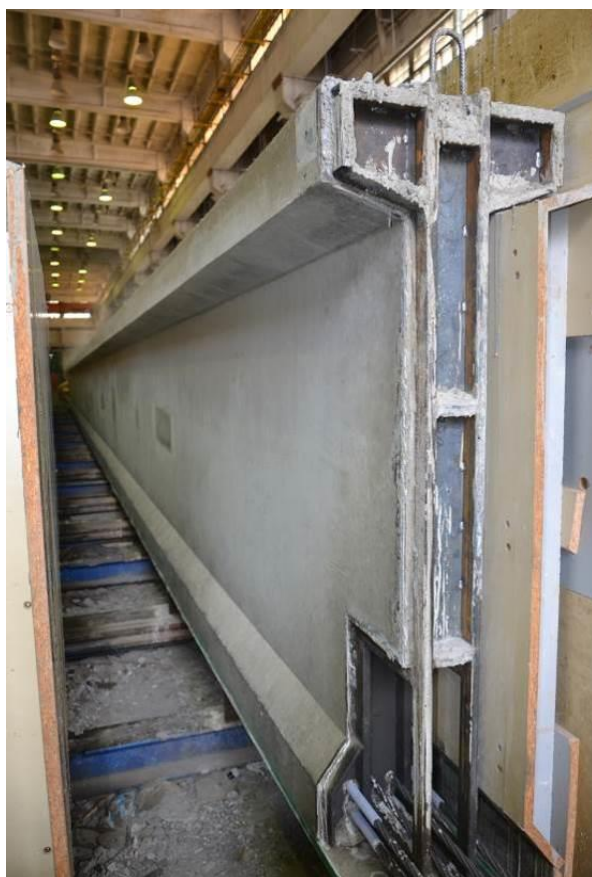
Obr. 34 Zkoušený předem předpjatý vazník V03 po odbednění, vpravo příčný řez střední částí vazníku [37]

Vazníky V03 mají tvar písmene I, jejich délka je 25,346 m a výška 1,500 m. Kromě betonářské výztuže B500 je ve spodní pásnici napnuto 8 předpínacích lan S7-15,5 ve dvou řadách, každé napnuté silou 180 kN. Po vybetonování betonem pevnostní třídy C 60/75 se

V praxi jsou odrazové tvrdoměry typu Schmidt často využívány pro stanovení okamžiku, kdy má předem předpjatý prvek dostatečnou pevnost v tlaku a lze do něj vnést předpětí. Typickým příkladem je využití tvrdoměru Schmidt N při výrobě předpjatého vazníku typu V03, vyráběného v polouzavřené hale firmy ŽPSV a.s. v Liticích – viz Obr. 34. Měření se provádělo v rámci diplomové práce J. Mikulce [37].

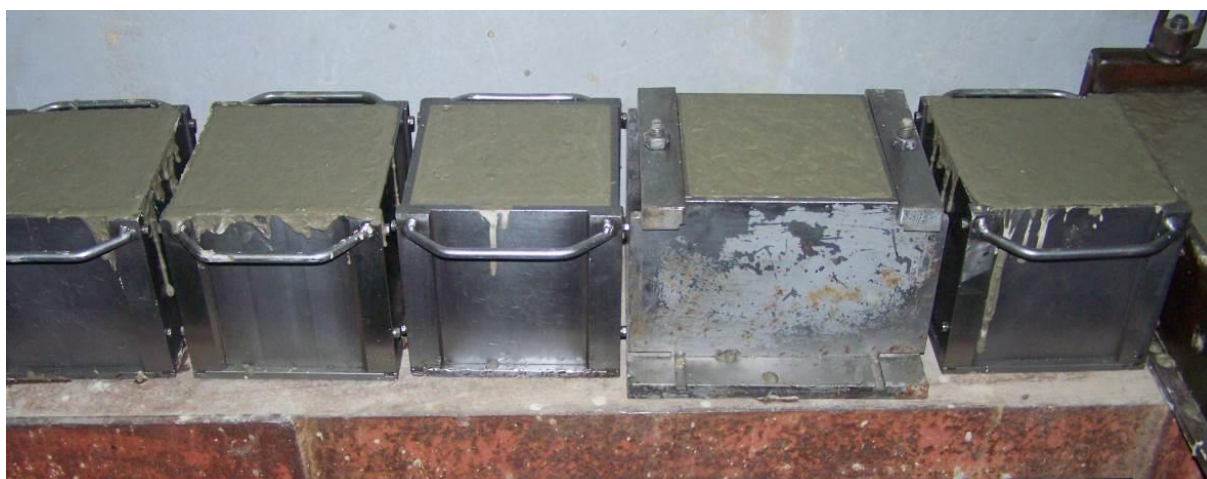
Obr. 35 Zkušební tělesa ve tvaru krychle čerstvě vybetonovaná v kovových formách

V tomto konkrétním případě byla zkušební tělesa vyrobena v kovových skládacích formách – Obr. 35. Protože ve výrobě nebyl k dispozici zkušební lis s regulací tlaku, byla zkušební tělesa po částečném zatvrnutí odvezena do zkušební laboratoře FAST VUT v Brně, kde byla následující den odformována a uložena k dalšímu zrání.

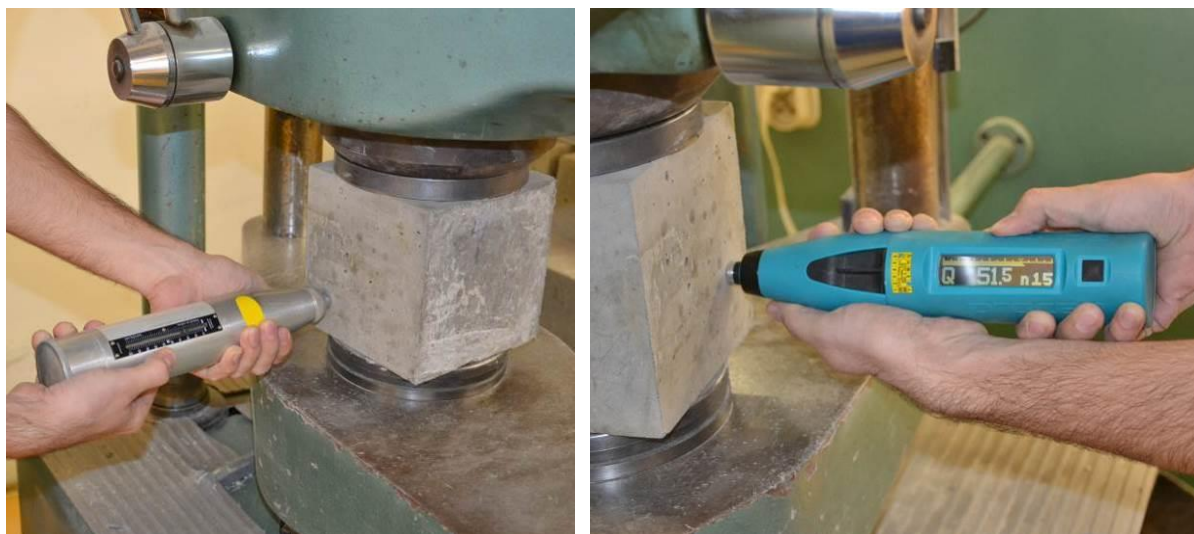
Obr. 36 Zkoušení těles tvrdoměrem Schmidt N (vlevo) a Silver Schmidt PC-N (vpravo)

Při kalibračním měření je zkušební krychle uchycena v lisu, zatížena přibližně na 10 % mezního zatížení a poté se provede měření tvrdoměrem na bočních plochách. Měření tvrdoměrem Original Schmidt N i moderním digitálním Silver Schmidt PC-N je

dokumentováno na Obr. 36. Měření na sadách po třech krychlich proběhlo po 27, 41, 48 a 68 hodinách od výroby. Beton posledních dvou sad těles zrál 6 dnů a 28 dnů.

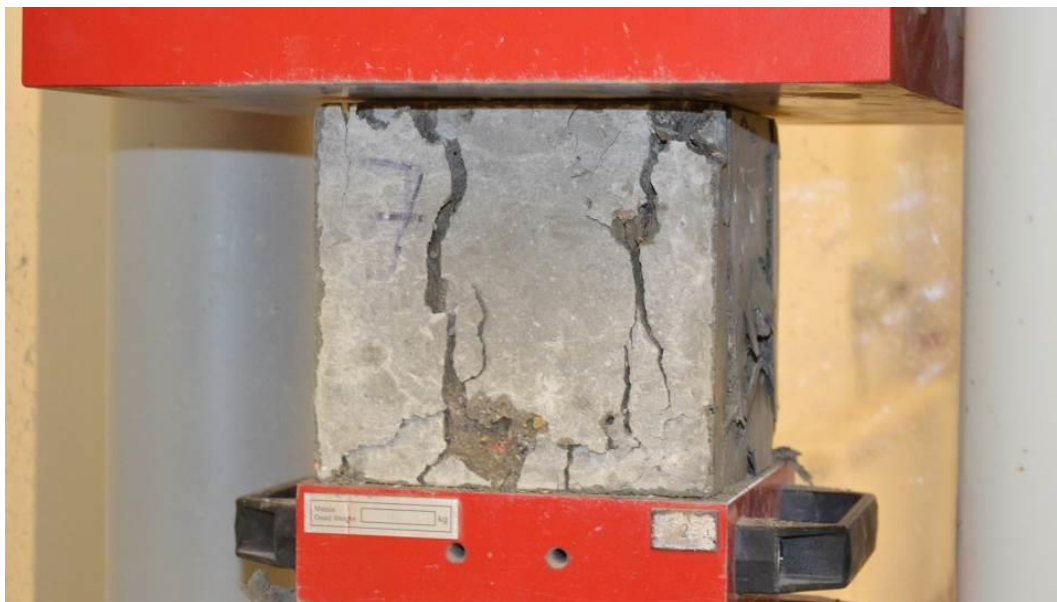
Obr. 37 Zkušební krychle v lisu po stanovení pevnosti v tlaku

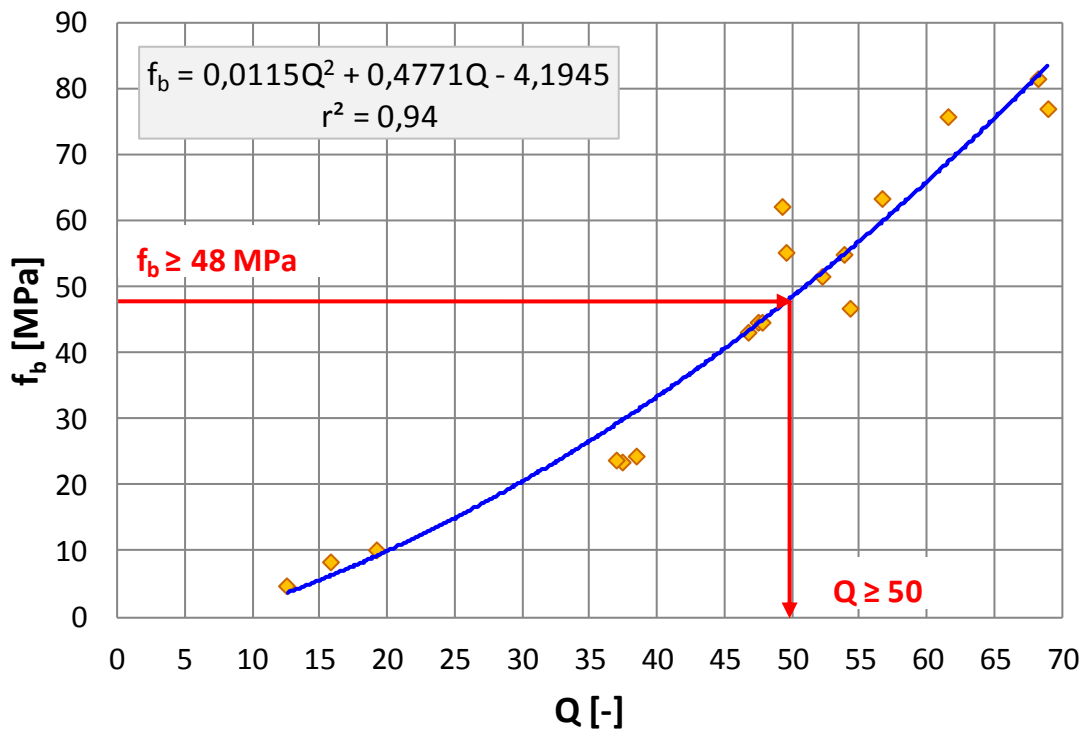
Obr. 40 Kalibrační vztah pro stanovení upřesněné pevnosti v tlaku betonu f_b z koeficientu vrácené energie Q tvrdoměru Silver Schmidt PC-N

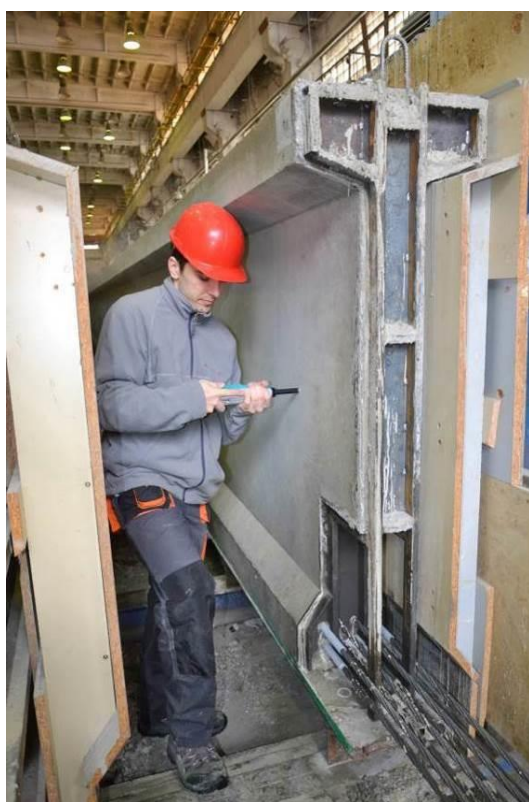
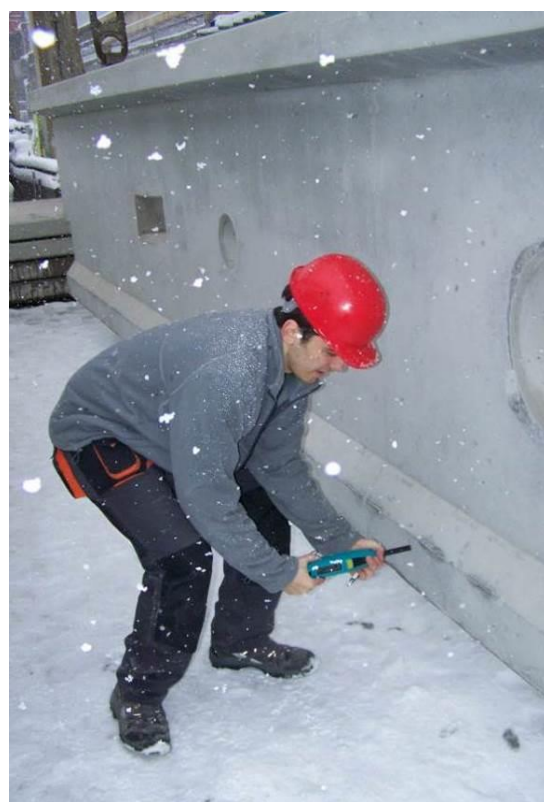
Obr. 41 Zkoušení předem předpjatého vazníku tvrdoměrem Silver Schmidt PC-N po odstranění formy (vlevo) a po vyvezení vazníku na venkovní skládku (vpravo)

Vazníky se zkouší po odbednění – viz Obr. 41, a pokud hodnoty ukazatelů NDT zkoušek v oblasti dolní pásnice přesáhnou hraniční hodnoty dané kalibrací, může se do vazníku vnést předpětí. Po vyskladnění vazníku na venkovní skládce se pak pomocí kalibračního vztahu může kontrolovat nárůst pevnosti v tlaku betonu v libovolném okamžiku.

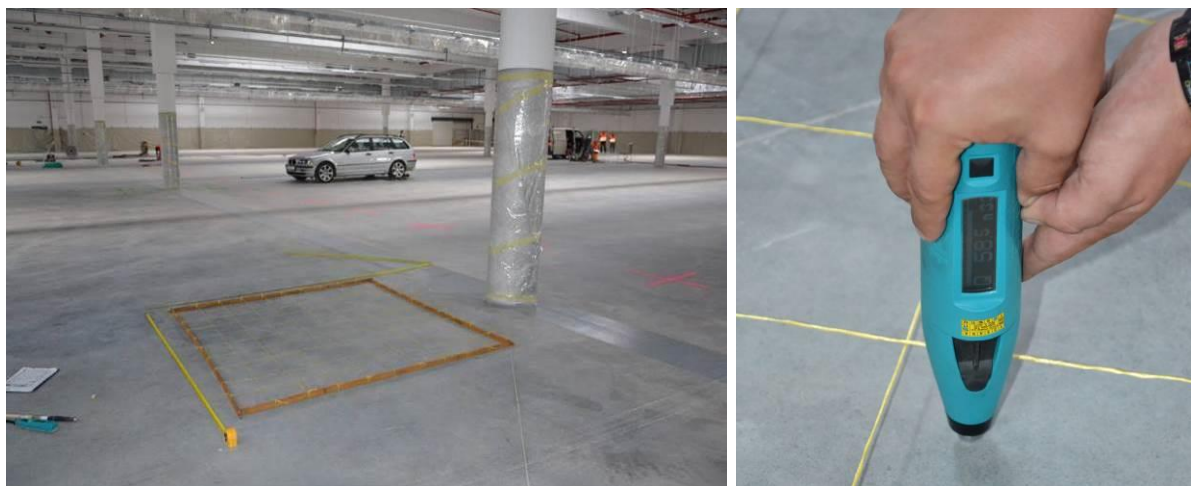
Obr. 42 Průmyslová podlaha z drátkobetonu s vrstvou vsypu – vlevo vytyčení rastru pro měření přístrojem Silver Schmidt PC-N, vpravo detail přístroje při zkoušce

V celé ploše přibližně 8000 m² nově vybetonované průmyslové drátkobetonové podlahy haly (Obr. 42) bylo předchozím průzkumem pomocí akustické trasovací metody zjištěno a křídou zakresleno přibližně 600 míst s lokální nespojitostí horní vsypové vrstvy. Cílem zkoušek bylo objektivním způsobem kvantifikovat rozsah těchto lokálních vad. Po zvážení různých možností byla pro měření zvolena metoda Schmidtova tvrdoměru, ovšem v nejmodernější modifikaci Silver Schmidt PC-N, PC-L, PC-L s hříbovitým nástavcem.

Vlastní měření probíhalo na zkušební rastru 2,0 m × 2,0 m po vzdálenostech 0,2 m nebo 0,1 m (v případě výskytu vad), anebo 1,0 m × 1,0 m po vzdálenostech 0,1 m. Zkušební rastr byl vytvořen z dřevěného rámu vypleteného provazem – viz Obr. 42, aby jej bylo možné přenášet na libovolná místa na konstrukci a okamžitě zkoušet bez nutnosti časově náročného vyměřování a zakreslování rastru na každé ploše zvlášť. Před prvním měřením byla ověřena citlivost přístrojů Silver Schmidt PC-N, PC-L, PC-L s hříbovitým nástavcem (ten je primárně určen pro betony s nižší pevností). Vyhodnocením výsledků bylo zjištěno, že nejstabilnější je měření přístrojem Silver Schmidt PC-N, který má proti typu PC-L trojnásobnou energii úderu. Měření na zkušebních plochách tak bylo prováděno pouze tímto typem přístroje.

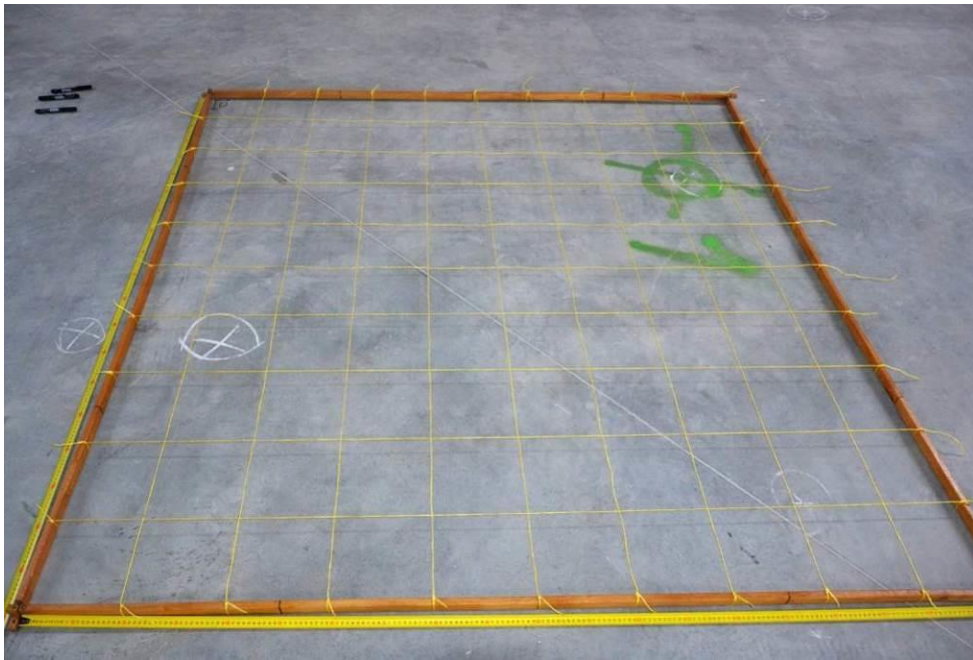
Obr. 44 Zkušební plocha č. 1 o velikosti 2,0×2,0 m, tři lokální nespojitosti označené křídou

Umístění zkušební plochy č. 1 je patrné ze schématu na Obr. 43. Plocha č. 1 měla rozměr 2,0×2,0 m a nacházely se v ní celkem tři výrazné nespojitosti zakreslené křídou po předchozím akustickém trasování – viz Obr. 44. Výsledky měření koeficientu vrácené energie Q jsou uvedeny v Tab. 14 a ve formě povrchového grafu znázorněny na Obr. 45.

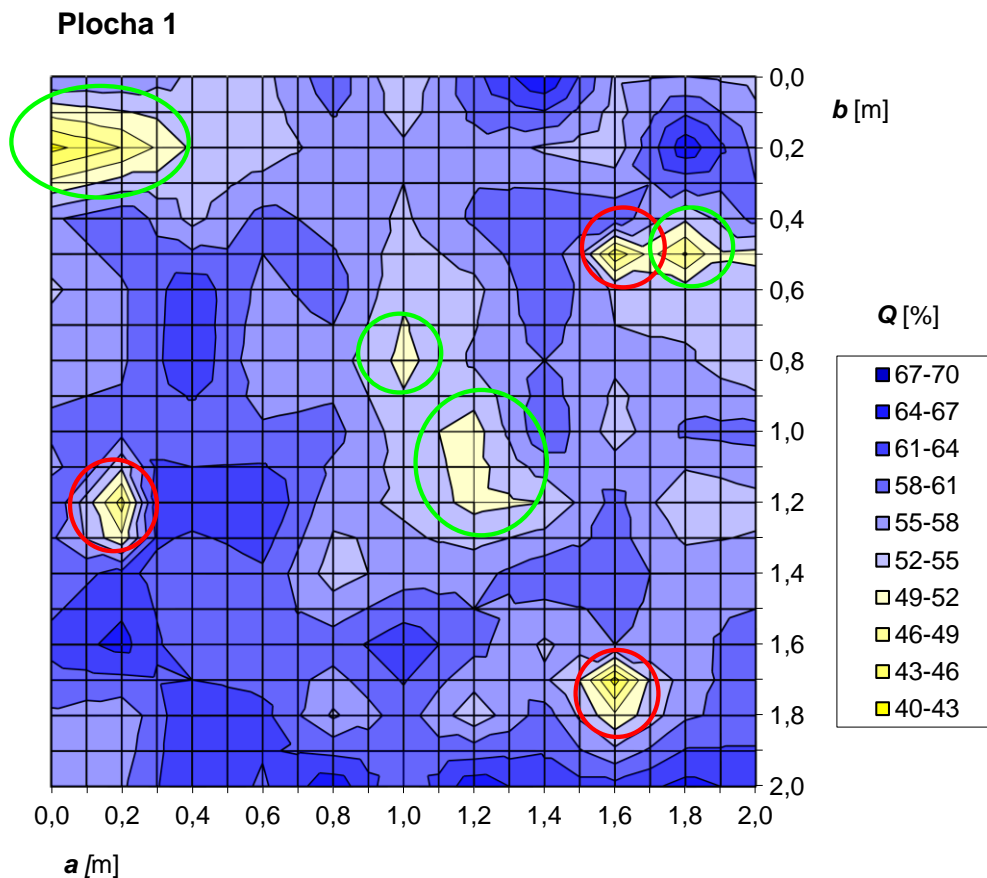
Obr. 45 Grafické znázornění oblastí s různou mírou vrácené energie (koeficientu Q) – červeně označená místa se shodují s křídou označenými, zeleně označená místa byla zjištěna dodatečně na základě měření přístrojem Silver Schmidt PC-N

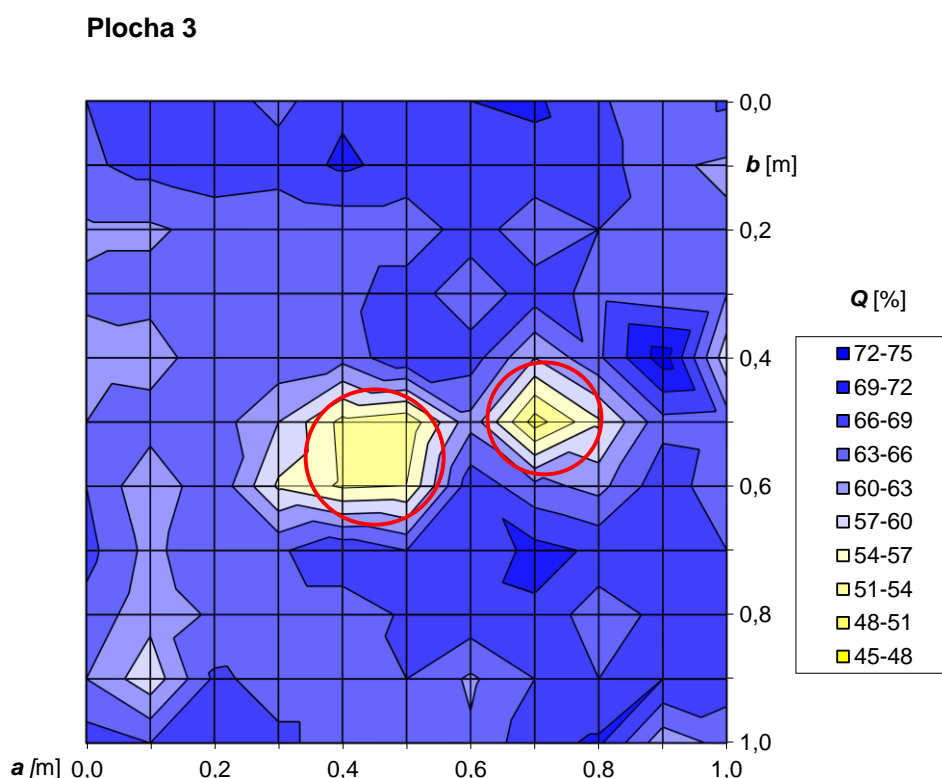
Obr. 46 Grafické znázornění oblastí s různou mírou vrácené energie Q – červeně zakroužkovaná místa byla lokalizována i akustickým trasováním, naprosto odpovídají výsledkům měření přístrojem Silver Schmidt PC-N

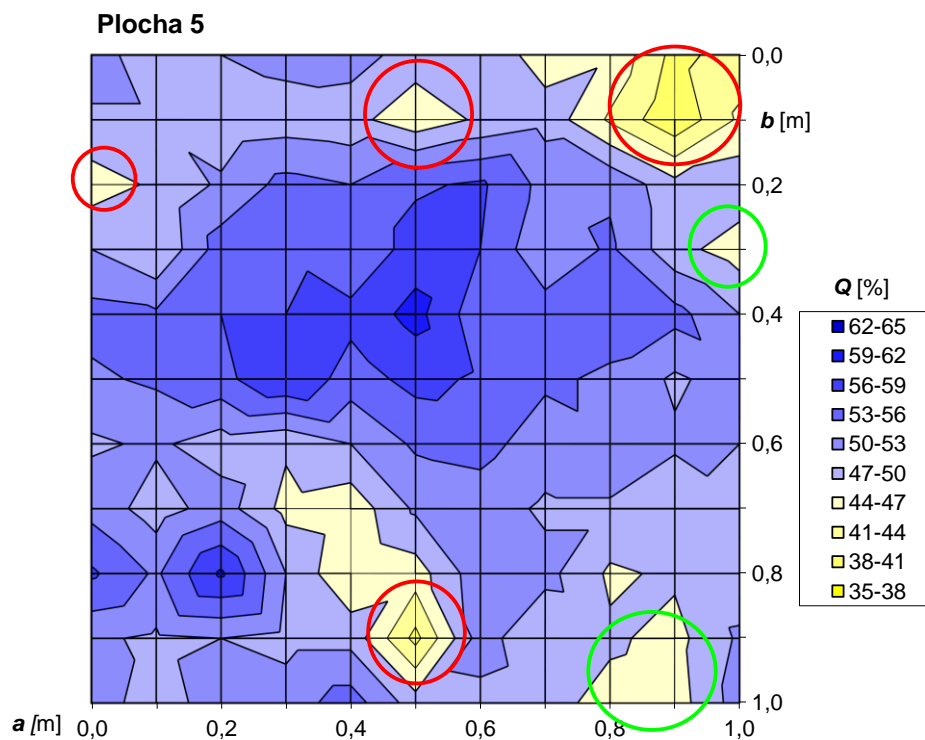
Obr. 47 Zkušební plocha č. 5, grafické znázornění oblastí s různou mírou vrácené energie (koeficient Q) – kromě míst lokalizovaných akustickým trasováním (červené označení) byly přístrojem Silver Schmidt PC-N zjištěny ještě dvě další nespojitosti (zelené kroužky)

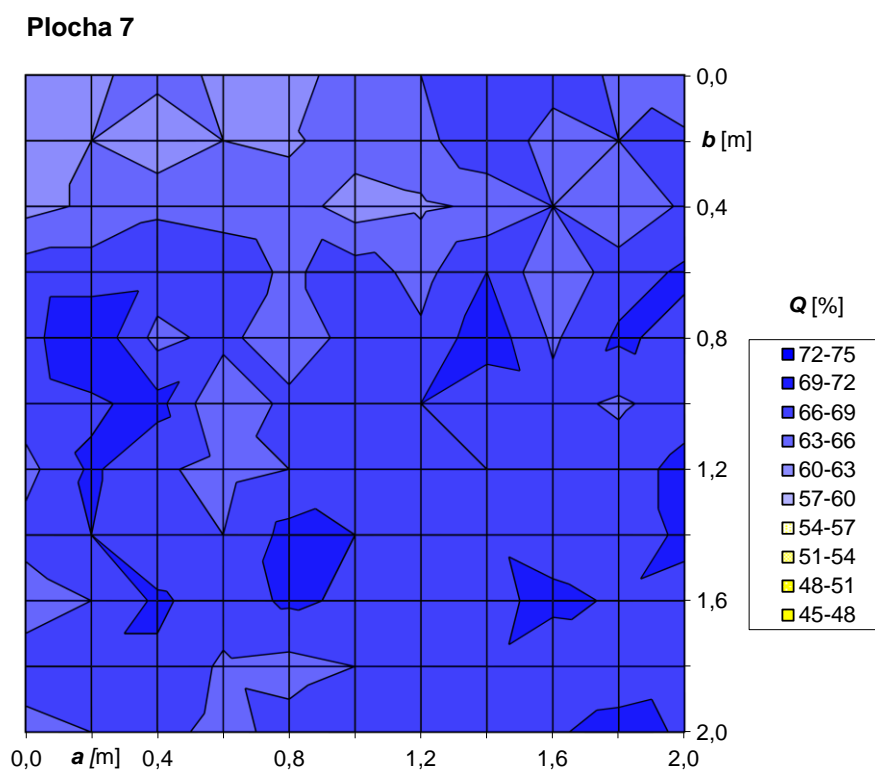
Obr. 50 Grafické znázornění oblastí s různou mírou vrácené energie Q na referenční zkušební ploše č. 7 – na ploše nebyly zaznamenány žádné nespojitosti nášlapné vrstvy

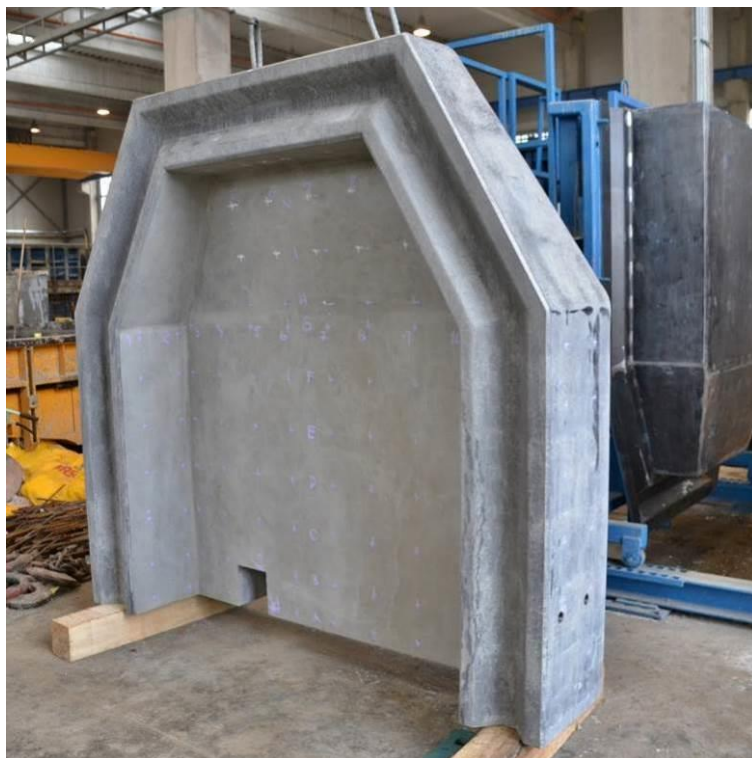
Obr. 51 Pohled na desku nosné konstrukce s vyznačenými liniemi skenování výztuže

Předmětem měření bylo zjištění rovnoměrnosti betonu prefabrikátu – obálky cyklotronu (viz Obr. 51). Jedná se o prvek vyrobený z těžkého hutného betonu za použití magnetitového kameniva, který sestává ze dvou částí vzájemně do sebe zapadajících tak, aby ve všech místech byla dodržena stejná tloušťka betonu.

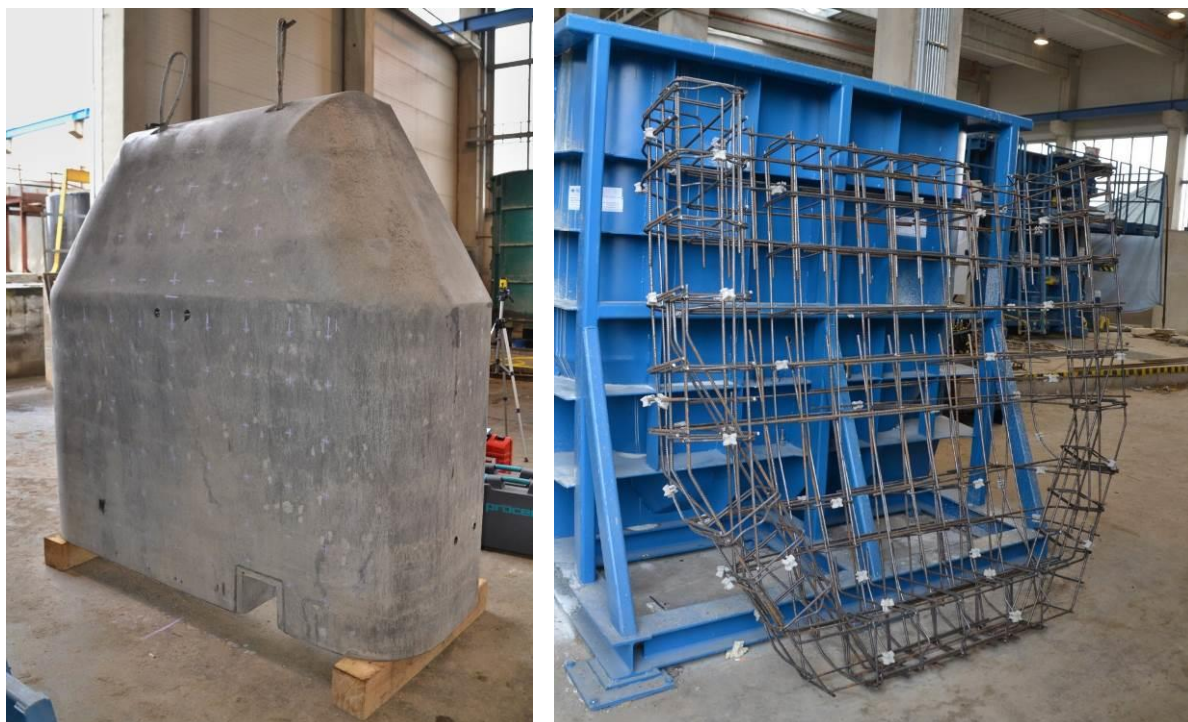
Obr. 52 Pohled na zkoušený prvek zezadu – v dolní části (při betonáži se jednalo o horní povrch) je patrný technologický otvor, na foto vpravo armokoš

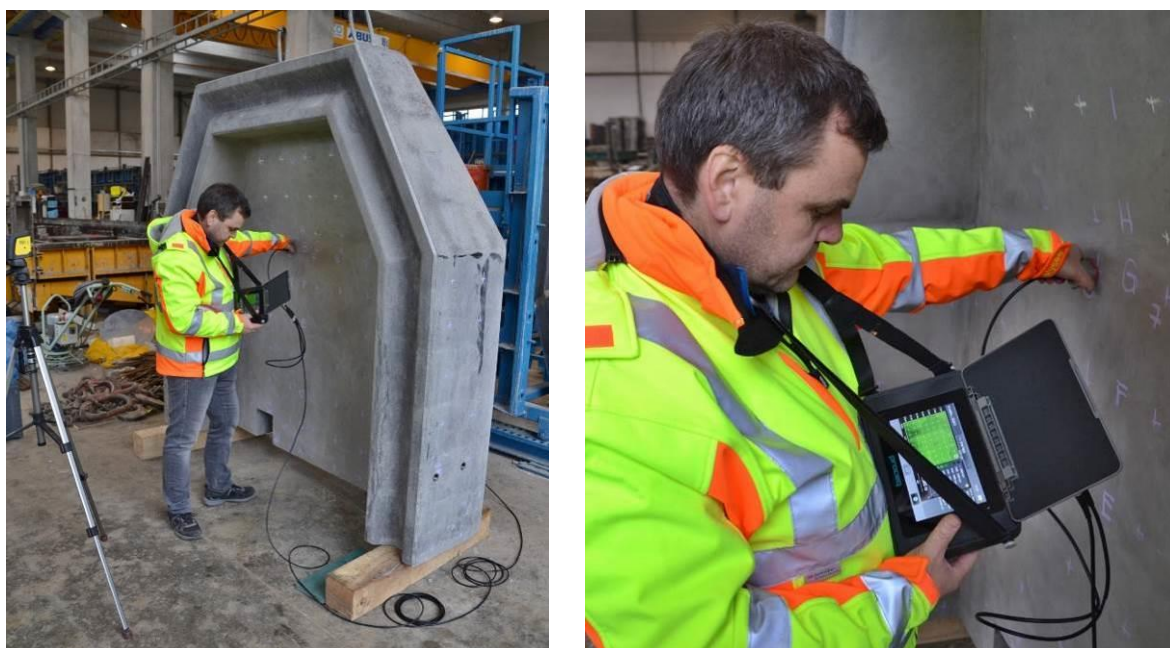
Obr. 53 Ukázka měření rychlosti šíření ultrazvukového vlnění přístrojem PUNDIT PL-200 – vlevo celkový pohled, vpravo detail přístroje se zobrazeným povrchovým grafem

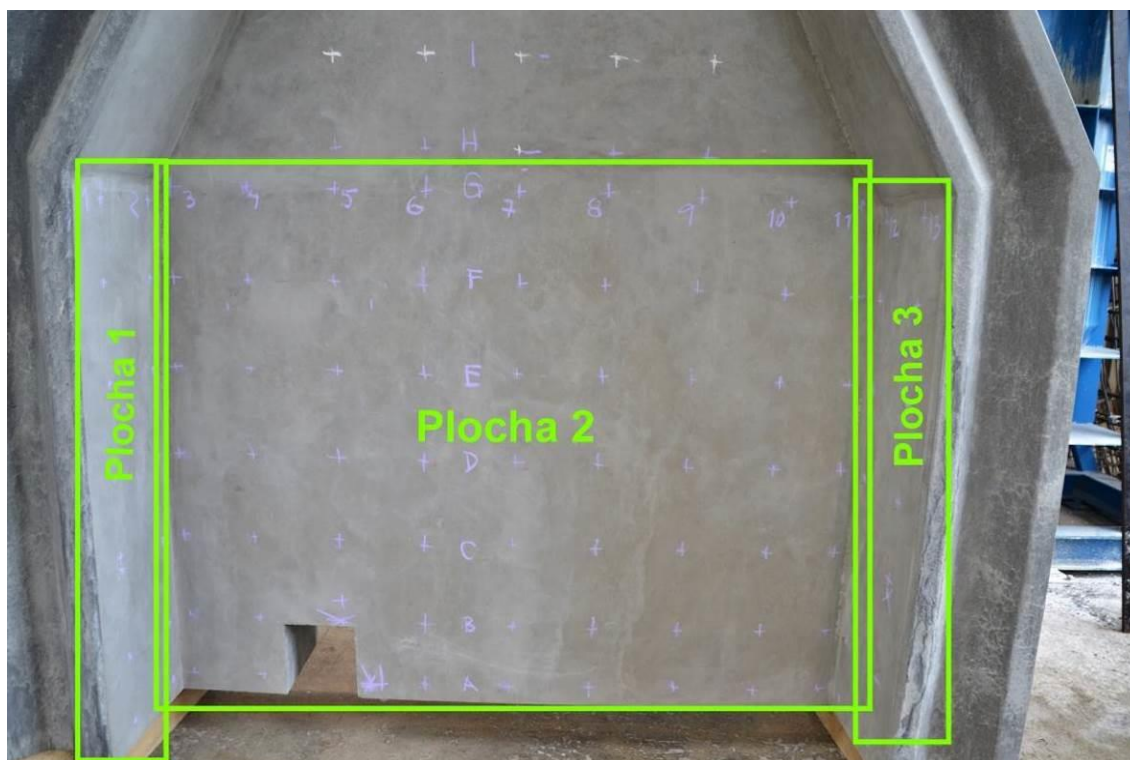
Obr. 54 Schéma vytyčení zkušebních ploch 1 až 3 na svislých stěnách prvku

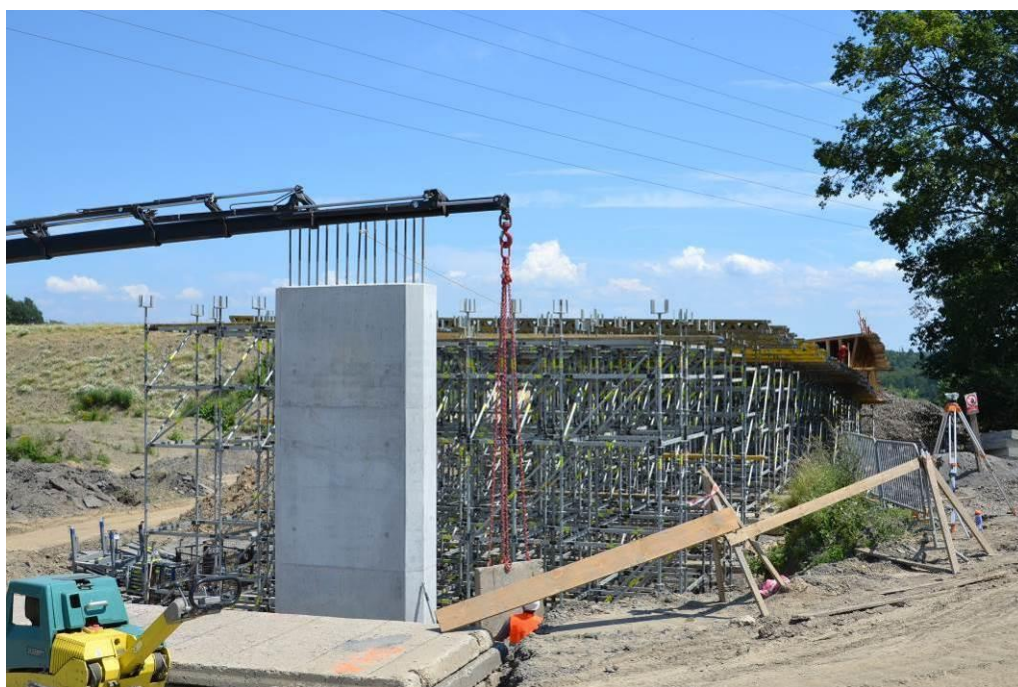
Obr. 61 Pohled na rozestavěný most na silnici I/11

Modul pružnosti betonu se dostává v poslední době do popředí jako charakteristika popisující chování konstrukce pod zatížením. Pro stanovení modulu pružnosti existují normalizované postupy, kdy zkoušíme buď tělesa vyrobená ve formách, anebo válcová tělesa vyrobená z jádrových vývrtů přímo z konstrukce. Pokud nás však zajímá modul pružnosti betonu již zabudovaného v konstrukci a nejsou k dispozici žádná tělesa (a není přípustné ani odebrat vývrt), pak je nejvýhodnější použít ultrazvukovou metodu. Přesně tento případ nastal na stavbě mostu na silnici I/11 na trase Ostrava – Opava, kde projektant požadoval dodatečné zjištění modulu pružnosti betonu pilířů mostních podpěr – viz Obr. 61. Jednalo se o dva druhy pilířů z různých druhů betonu:

- Pilíře opěr OP 0, OP 4 z betonu C 30/37 XF2, jmenovitá hloubka pilířů 600 mm;
- Pilíře podpěr P1, P2, P3 z betonu C 35/45 XF4, jmenovitá hloubka pilířů 900 mm.
