VÝZNAM NEDESTRUKTIVNÍCH DIAGNOSTICKÝCH METOD PRO HODNOCENÍ ŽELEZOBETONOVÝCH KONSTRUKCÍ

IMPORTANCE OF NON-DESTRUCTIVE DIAGNOSTIC METHODS FOR SURVEYING STEEL-
REINFORCED CONCRETE STRUCTURES

HABILITAČNÍ PRÁCE
HABILITATION THESIS

Ing. PETR CIKRLE, Ph.D.

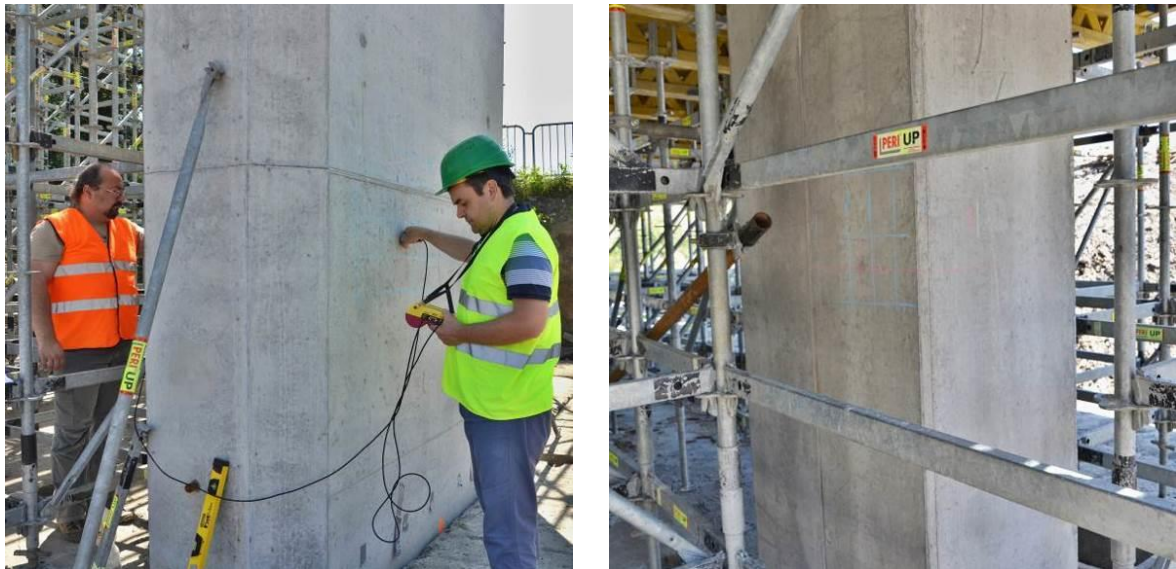
Pro stanovení modulu pružnosti byla vybrána čistě nedestruktivní ultrazvuková impulzová metoda. Jedná se o nejvhodnější nedestruktivní metodu určenou přímo pro měření na konstrukci. Měření probíhá přímým prozvučováním, kdy dvojice sond (budič, snímač) jsou umístěny přímo proti sobě – viz Obr. 62.

Obr. 62 Měření rychlosti šíření ultrazvukového vlnění přístrojem TICO na pilíři podpěry, vpravo pilíř opěry s vyznačeným rastrem výztuže (UZ měření mimo výztuž)

Měření je výhodné právě u geometricky pravidelných prvků s hladkým povrchem přístupným z obou stran, jako jsou sloupy nebo pilíře. Pouze bylo nutné pečlivě zaměřit měřicí základny na protilehlých plochách a předem najít výztuž, která by mohla měření negativně ovlivnit.

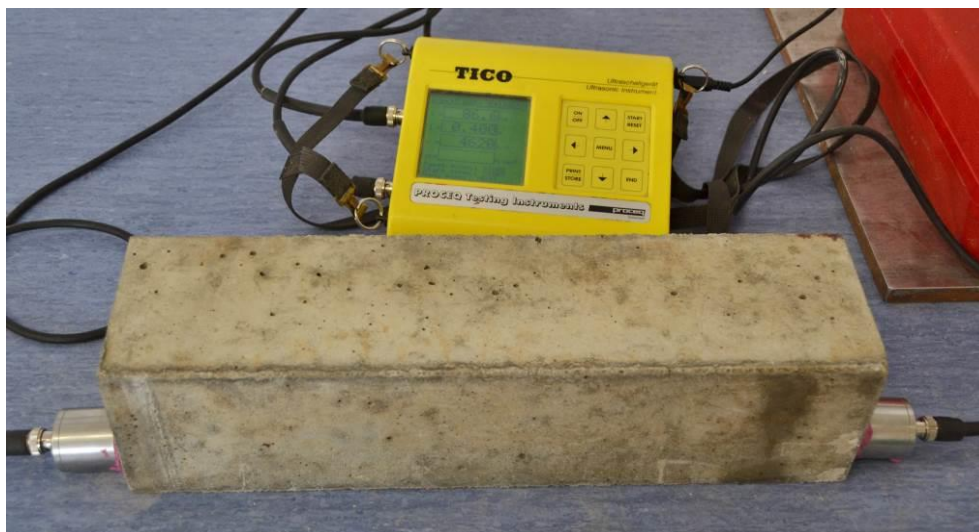
Obr. 63 Ultrazvukové měření pro upřesnění hodnoty zmenšovacího součinitele κ_u

Další otázkou k diskuzi jsou hodnoty zmenšovacích součinitelů κ_u z ČSN 73 2011 [46] pro přepočítání dynamického modulu pružnosti na modul statický. Stejně hodnoty koeficientů podle pevnostních tříd betonu byly uvedeny již v původním vydání této normy z roku 1989 a dle zkušeností z mnoha zkoušek neodpovídají hodnotám dosahovaným u moderního betonu [14], kde jsou obvykle nižší. Pokud by např. reálná hodnota pro beton opěr byla $\kappa_u = 0,75$, pak by to znamenalo snížení průměrné hodnoty modulu pružnosti betonu opěr z 34,4 GPa na 31,1 GPa. Statik byl na možnost odchylky vzniklé použitím normového koeficientu upozorněn, ovšem ověření na zkušebních tělesech již dále nepožadoval, neboť i tato nižší hodnota modulu pružnosti by byla pro daný typ konstrukce akceptovatelná – rozdíl ve stlačení pilířů by byl zanedbatelný. Cílem zkoušek bylo pouze ověřit, zda skutečná hodnota modulu pružnosti není extrémně nízká.

Přesto byla kalibrace na zkušebních tělesech později provedena na betonu stejného složení vyrobeného ve stejné betonárně, přibližně ve stejném stáří. Tělesa byla nejprve změřena ultrazvukem (Obr. 63) a poté zkoušena na statický modul pružnosti v lisu (Obr. 64).

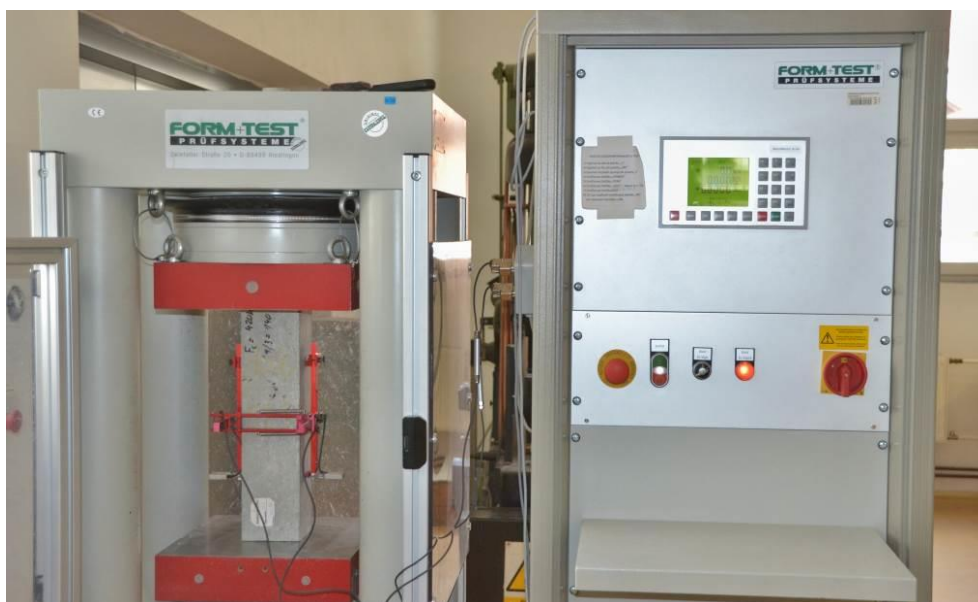
Obr. 64 Zkouška statického modulu pružnosti v tlaku pro upřesnění hodnoty zmenšovacího součinitele κ_u

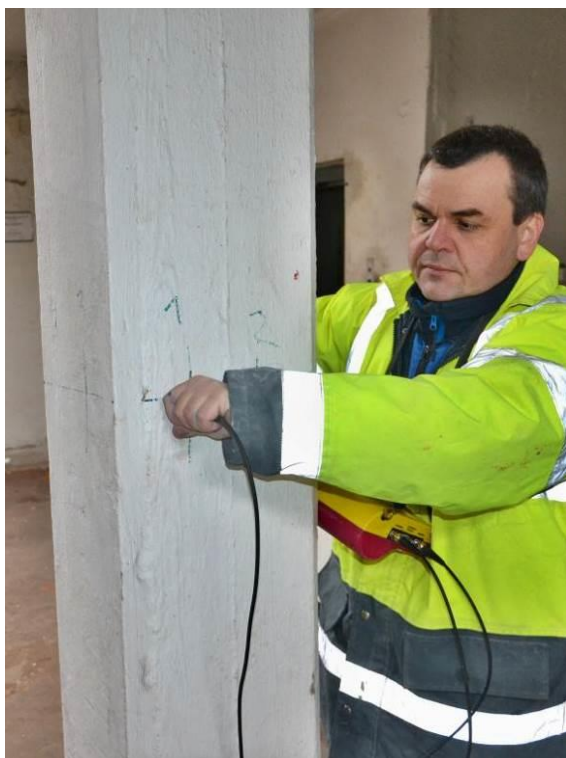
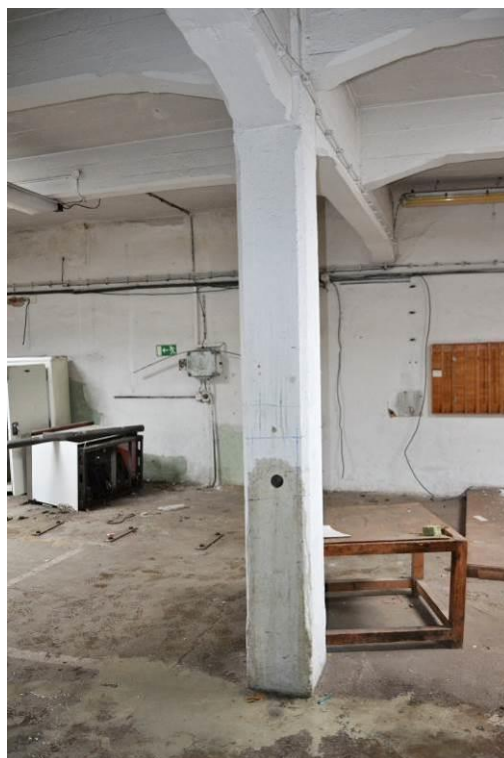
Obr. 66 Stanovení rychlosti šíření impulzů ultrazvukového vlnění na sloupu, vpravo tentýž sloup po odběru jádrového vývrtnu Ø 50 mm na upřesnění NDT zkoušek [8]

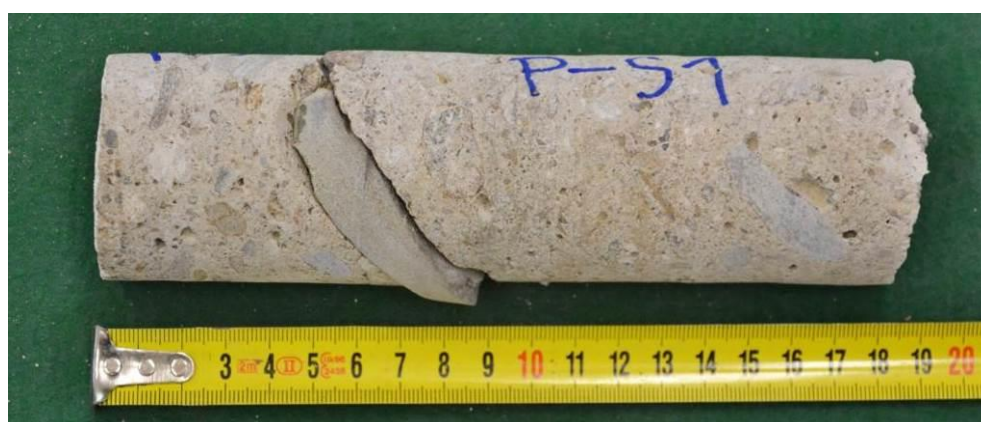
Obr. 67 Jádrový vývrt P-S1 o průměru 50 mm se při odběru rozpadl vlivem velkého plochého zrna kameniva a jeho nízké soudržnosti s tmelem

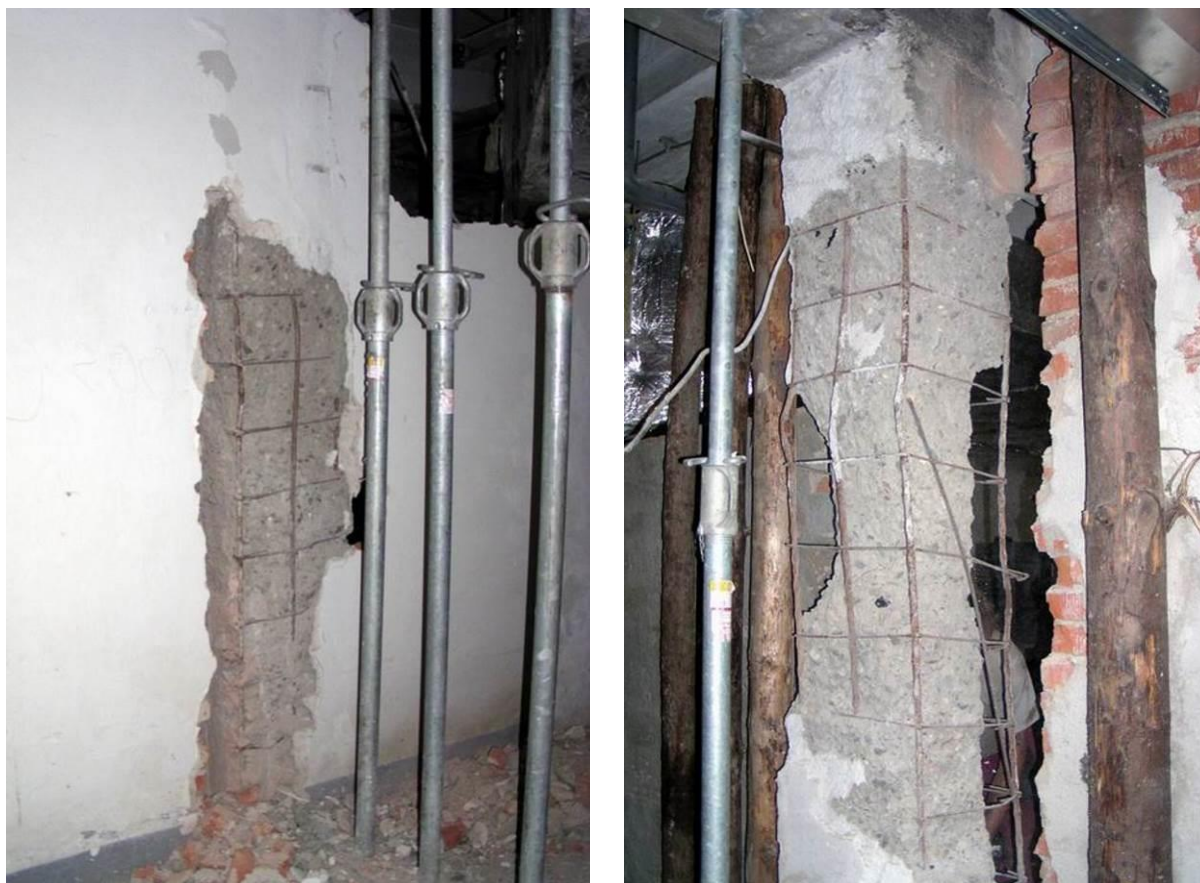
Obr. 69 Vlevo pohled na sloup s odpadnutou krycí vrstvou těsně po kolapsu. Vpravo pohled z druhé strany, vyboulená výztuž viditelná po odstranění nesoudržného betonu

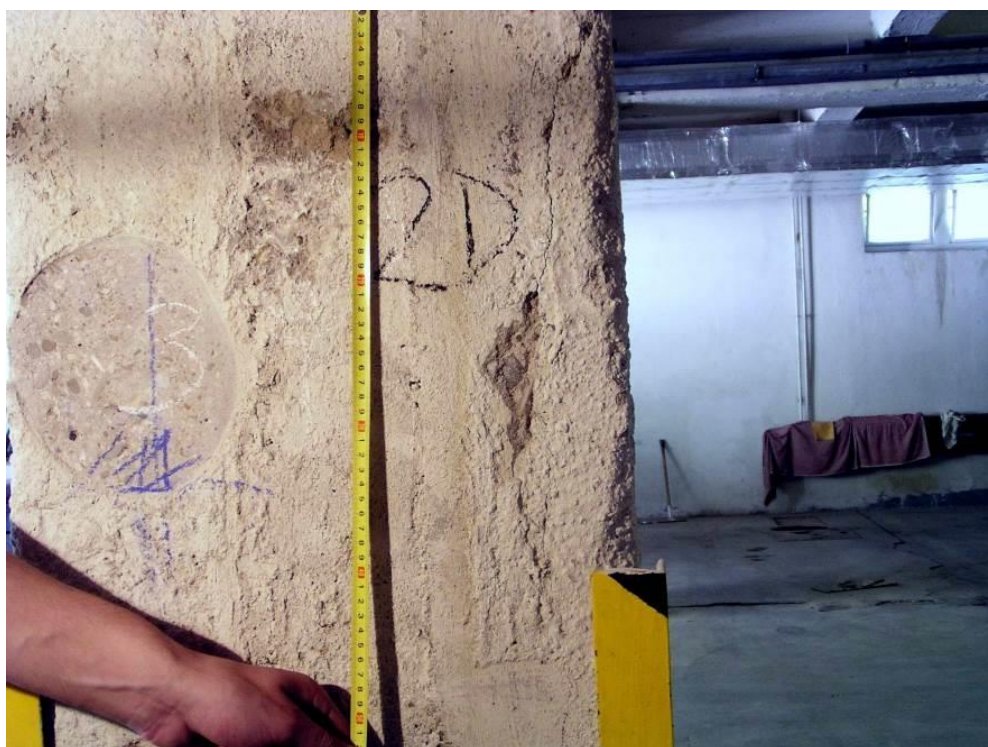
Obr. 70 Svislá trhlina na sloupu č. 2 v místě hlavní výztuže

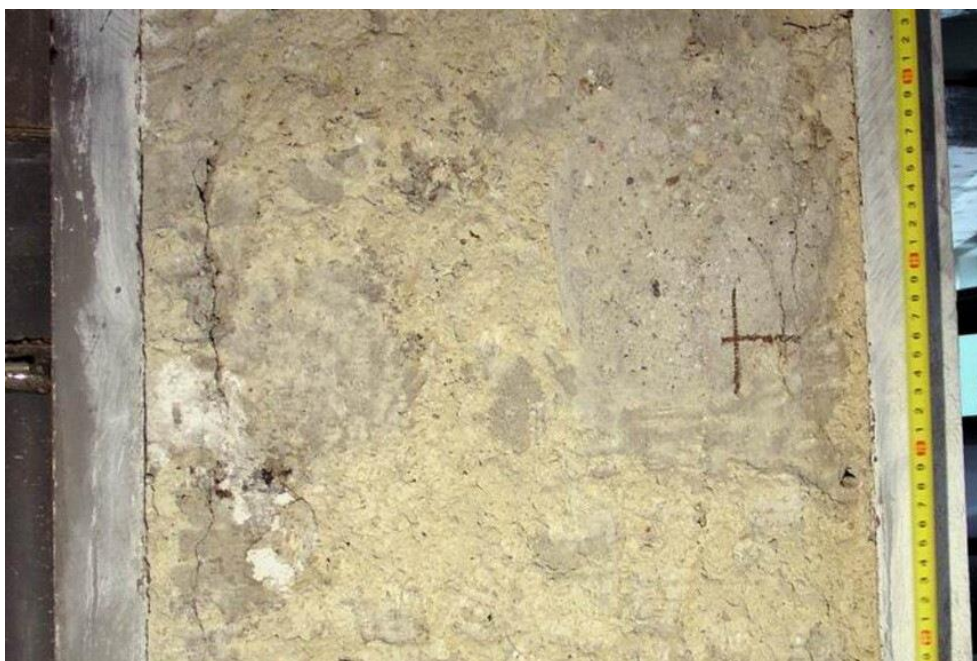
Obr. 72 Svislé trhliny na obou stranách sloupu č. 7 v místě hlavní výztuže, v dolní polovině výšky sloupu

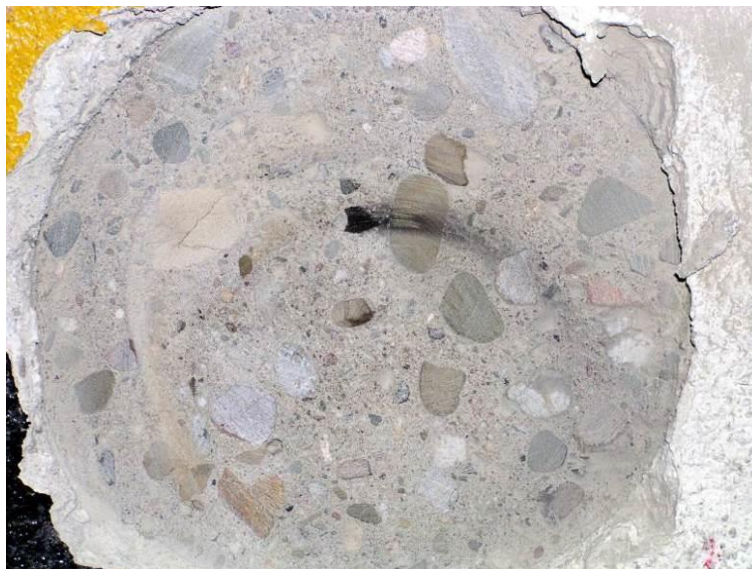
Obr. 73 Struktura betonu na vybroušeném místě; kostra je tvořena nekvalitním těžným kamenivem, ovšem hodnoty ukazatele tvrdosti jsou vysoké

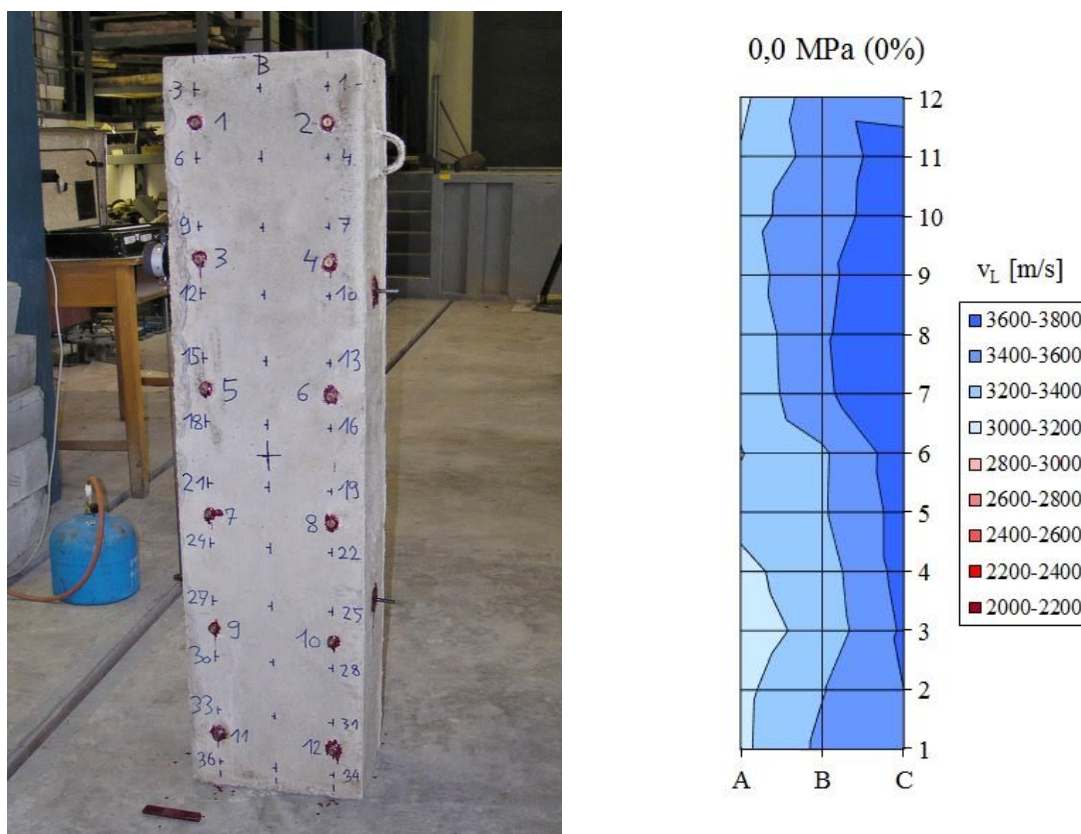
Obr. 77 Zkušební sloup s vyznačeným rastrem 36 základen pro ultrazvukové měření a body pro měření deformací; vpravo grafické znázornění rychlosti šíření ultrazvukového vlnění v povrchovém grafu, patrná vrstevnatost betonu daná nekvalitní směsí a betonáží ve vodorovné poloze (vlevo dole oblast s nejhorším betonem)

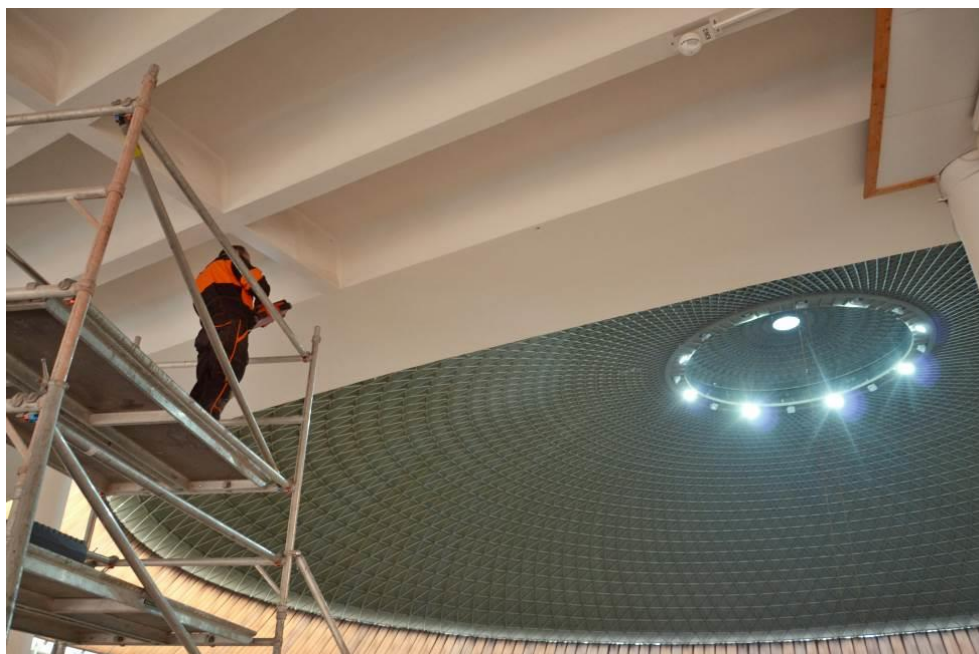
Obr. 81 Pohled na stropní konstrukci galerie II v pavilonu „Z“

Jedná se o standardní trémový strop s deskami, přičemž desky s rozpětím cca 1,0 m jsou poměrně subtilní. Dle výkresové dokumentace měly desky mít částečně spojitý charakter, což znamená, že část prutů hlavní výztuže by se měla nad žebry ohýbat směrem nahoru.

Výhody a možnosti uplatnění nového Profometru PM-630 se ukázaly v rámci reálných měření na stavbách, jako například při průzkumu vyztužení stropních konstrukcí galerií v pavilonu „Z“ na Brněnském výstavišti – viz Obr. 81.

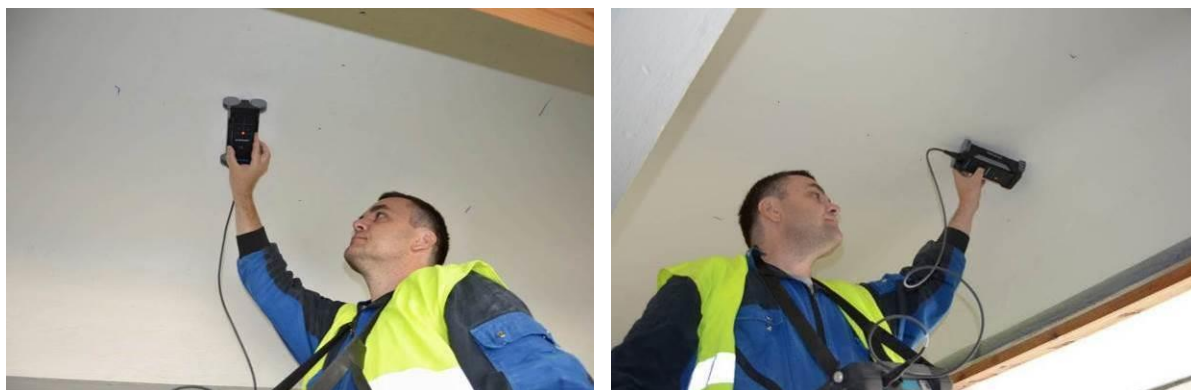
Obr. 83 Měření polohy a krytí výztuže na mezitrámové desce galerie II v Pavilonu „Z“ na Brněnském výstavišti

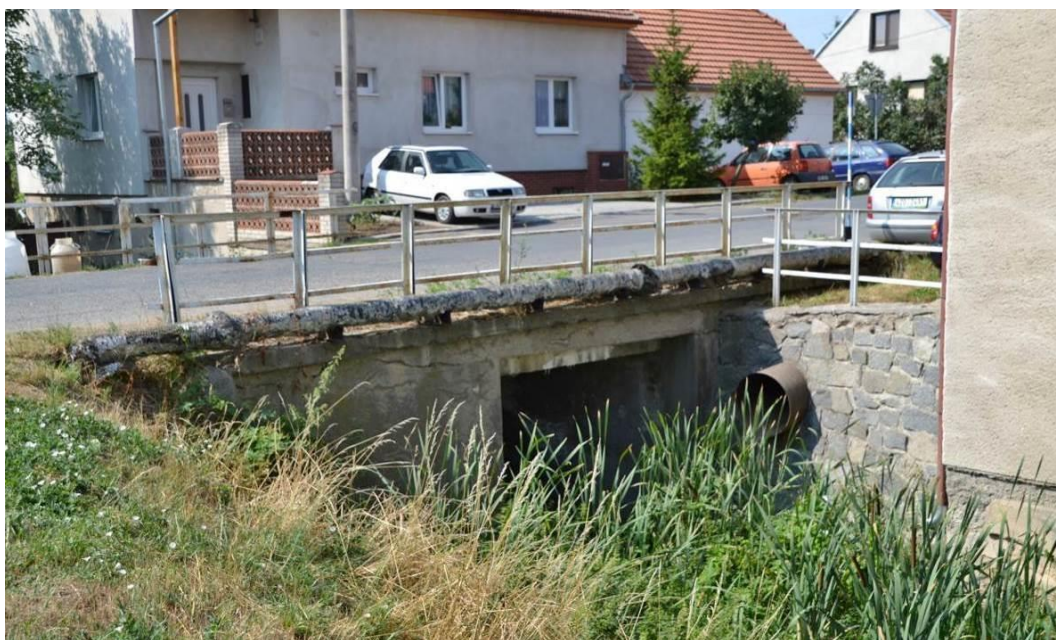
Dalším příkladem úspěšného zjištění vyztužení desky nedestruktivním způsobem je diagnostika železobetonové nosné konstrukce silničního mostu přes potok v obci Nosislav u Brna – viz Obr. 86. Nosná konstrukce mostu je tvořena železobetonovou deskou o tloušťce 280 mm, uloženou přes lepenku na masivních betonových opěrách (bez ložisek). Světla vzdálenost opěr je 3,00 m, teoretické rozpětí 3,28 m. Šířka mostu je 8,0 m, ve skutečnosti se jedná o dvě desky o šířce 4,0 m navzájem oddělené dilatační spárou [40].

Obr. 86 Pohled ze severovýchodu na most přes místní potok v obci Nosislav

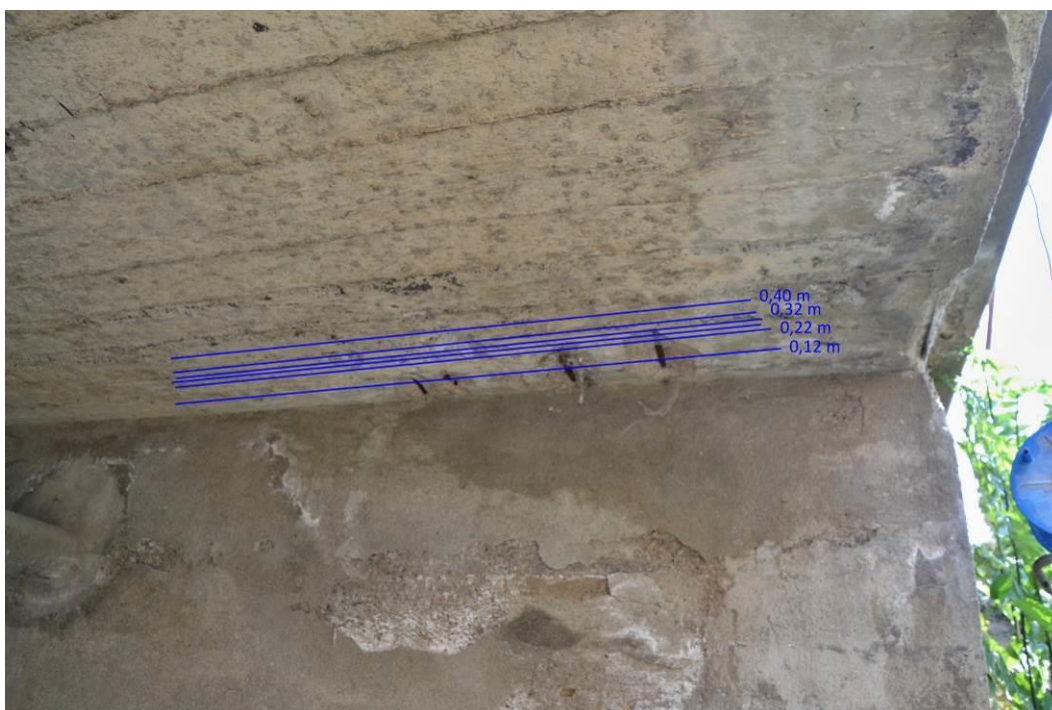
Obr. 88 Pohled na desku nosné konstrukce s vyznačenými liniemi skenování výztuže

Ke zjištění ohybů byla využita metodika předtím vyzkoušená laboratorně – pomocí několika liniových skenů za sebou a měření krytí výztuže je možné s přesností \pm 10 mm lokalizovat pruty, které se ohýbají směrem nahoru, a tudíž se zvyšuje jejich krytí. Ve středu mostu byl proveden liniový sken o délce přibližně 1,2 m, v němž bylo jednoznačně identifikováno 12 profilů s roztečemi 80 – 90 mm. Průměrná hodnota krytí činila pouze cca 12 mm. Následovalo několik liniových skenů ve vzdálenosti **0,12 m**, **0,22 m**, 0,26 m, **0,29 m**, **0,32 m** a 0,40 m od líce opěry. Tučně jsou zvýrazněny stěžejní skeny dokumentované dále na Obr. 87. Vzdálenost byla operativně stanovena podle výsledků měření krytí. Poloha linií na desce je patrná z upravené fotografie na Obr. 88.

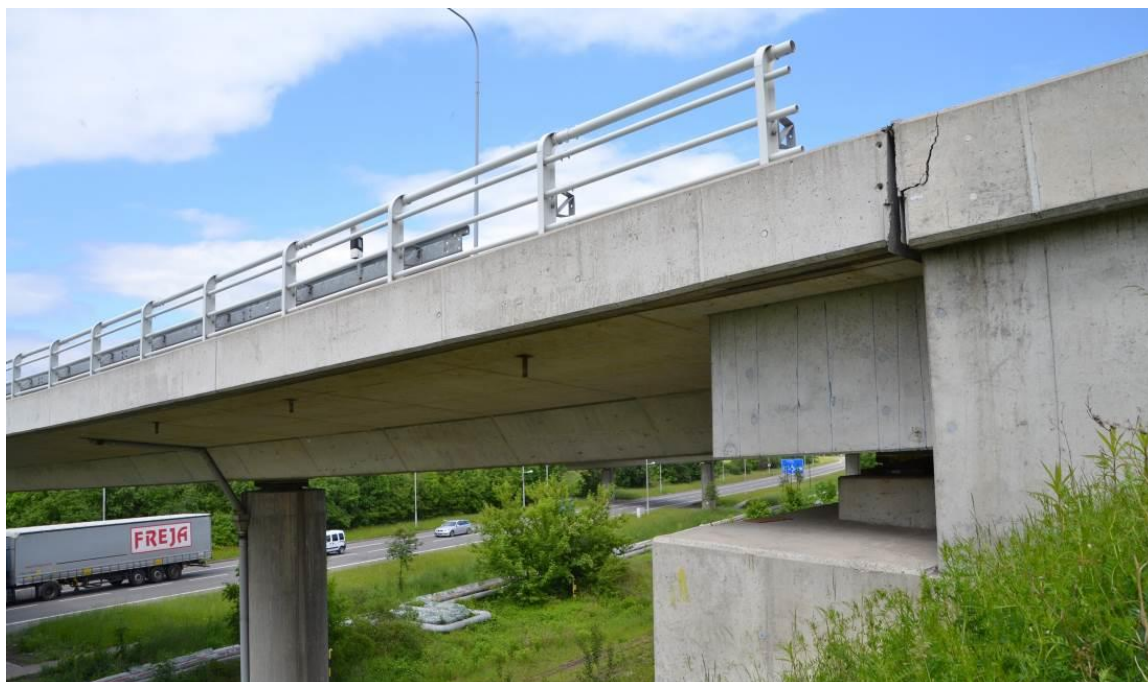
Obr. 91 Pohled na most v Ostravě – Mariánských Horách, nosná konstrukce je zakončena mohutným koncovým příčníkem

Zkušenosti s vyhledáváním ohybů hlavní výztuže získané při průzkumu malého deskového mostu v Nosislavi posloužily k podstatně důležitějšímu úkolu – nalezení přesné polohy tří ohybů výztuže o průměru \varnothing 32 mm před provedením dodatečných jádrových vrtů v těsné blízkosti této výztuže za účelem dodatečného předpětí trhlinami porušeného koncového příčniku v příčném směru. K měření vedla obava projektanta, zda skutečné provedení ohybů odpovídá projektové dokumentaci. Koncový příčník je patrný na fotografii mostu na Obr. 91.

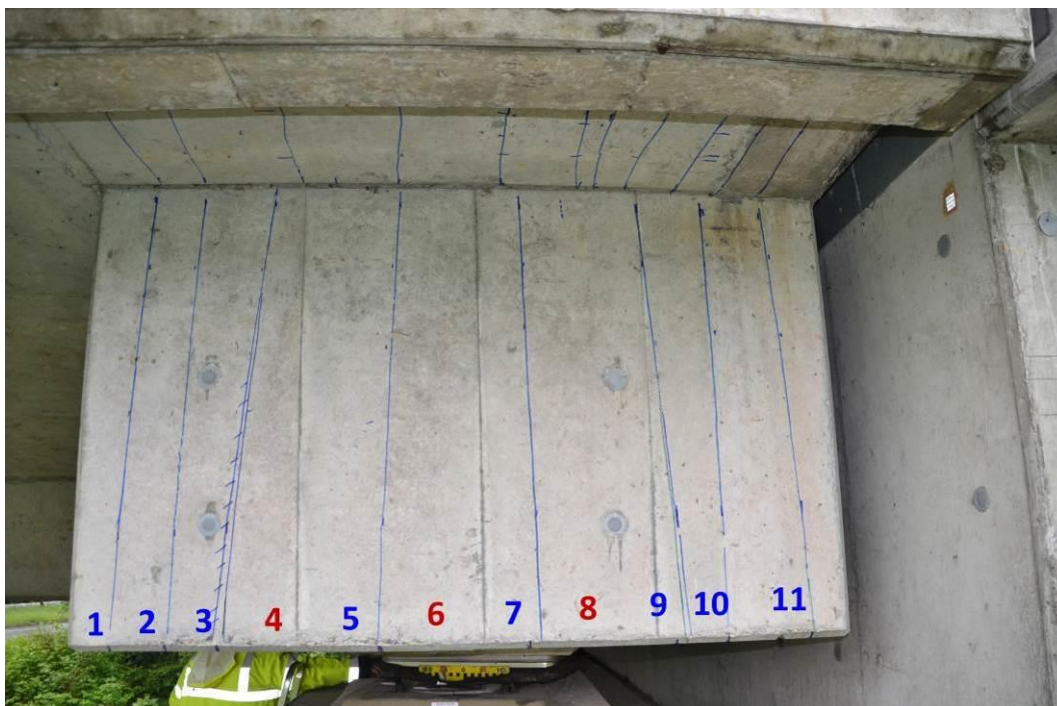
Obr. 92 Na čele koncového příčnicku je zakresleno 8 z 11 prutů $\varnothing 32$ mm ohnutých z dolního povrchu o 90° směrem nahoru, zbývající 3 pruty (označené červeně) byly šikmo ohnuty ve vzdálenosti 1,85 m od čela příčnicku

Koncový příčník měl být provrtán šikmými jádrovými vrty z obou čel ústími na spodním líci příčniku v těsné blízkosti ohybů hlavní výztuže \varnothing 32 mm, kterou nebylo žádoucí poškodit. Jednalo se o 3 ohyby z celkového počtu 11 prutů výztuže. Měření mohlo proběhnout díky dostatečné vzdálenosti 0,48 m mezi úložným prahem a koncovým příčníkem. Poloha průběžných prutů \varnothing 32 mm zahnutých směrem nahoru na čele příčniku je patrná z Obr. 92.

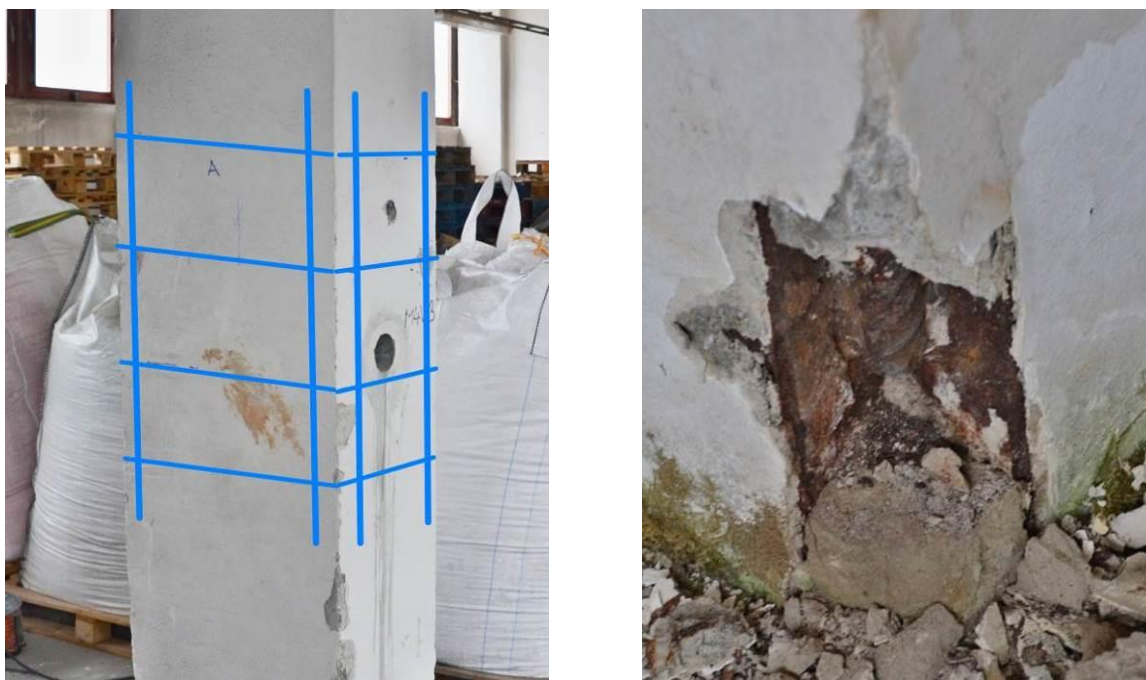
Obr. 104 Prefabrikovaný sloup obdélníkového průřezu s vyznačenou hlavní výztuží (4 pruty v rozích) a třmíneků s dostatečnou vzdáleností od sebe > 200 mm; vpravo kontrola průměru v místě odpadnuté krycí vrstvy – výztuž Ø 28 mm přivařená k úhelníku

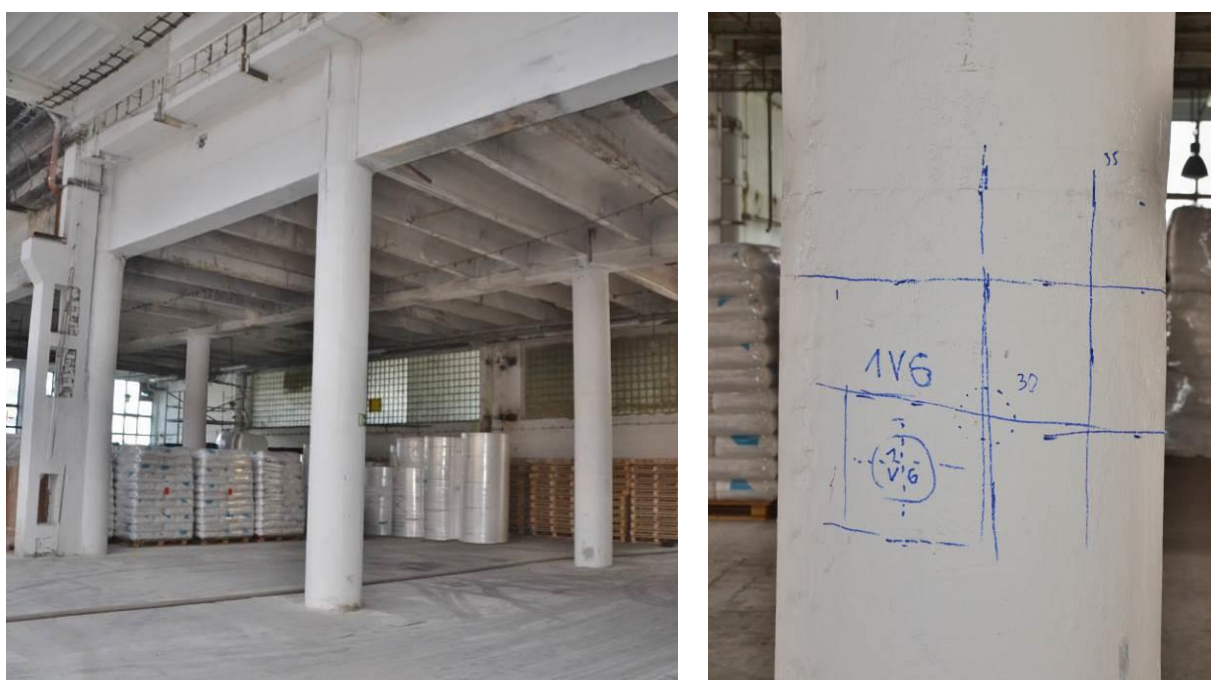
Obr. 106 Monolitický sloup kruhového průřezu o průměru 650 mm s vyznačenou hlavní výztuží a ovíjenými třmínky (se vzdáleností cca 180 mm od sebe)

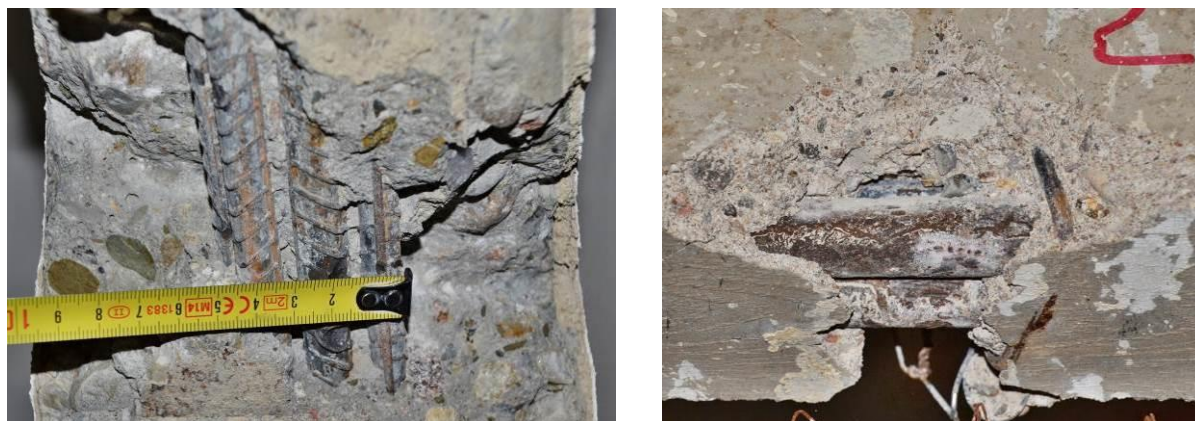
Obr. 108 Typické vyztužení stropních žeber, vlevo shluk 4 vložek $\varnothing 10$ a $\varnothing 12$ mm vedle sebe i nad sebou, vpravo 2 vložky $\varnothing 22$ mm a těsně nad nimi 1 vložka $\varnothing 16$ mm

V předchozích příkladech šlo vždy o poměrně osamocené pruty hlavní výztuže, takže měření průměru bylo ovlivněno pouze vzdáleností rozdělovací výztuže či třmínků. Často však narážíme na problém příliš husté hlavní výztuže. Typickým prvkem se zahuštěnou výztuží jsou stropní trámy a žebra. Do jejich malé šířky se musí vměstnat více výztužných vložek, přičemž ve většině starších konstrukcí nebyly dodrženy minimální předepsané vzdálenosti mezi nimi. Často se jednotlivé pruty navzájem zcela dotýkají, jak je patrné např. z Obr. 108.

Je zřejmé, že v těchto případech selhávají nedestruktivní metody s výjimkou radiografie, jejíž využití je však pro daný případ neefektivní, připomínající známé rčení „jít s kanonem na zajíce“. Pro zjištění vyztužení žeber tak obvykle používáme sekanou sondu.

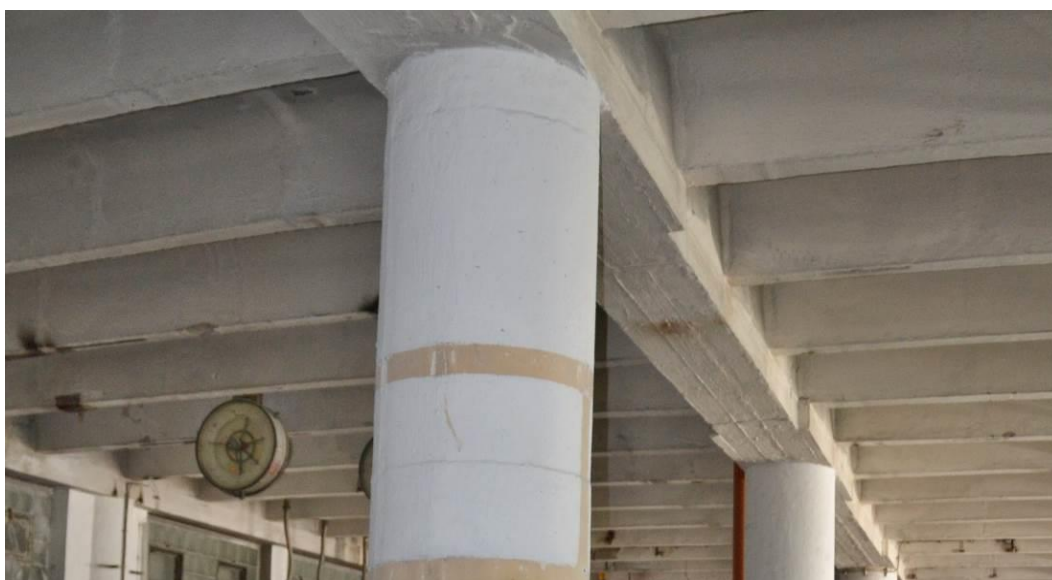
Obr. 109 Průvlak o šířce 500 mm mezi sloupy monolitického skeletu průmyslové haly

Příznivější může být situace u průvlaků, díky jejich větší šířce. Samozřejmě nelze předpokládat, že by hlavní výztuže v průvlaku byly vzdáleny více než 150 mm, ovšem díky funkci nastavení korekce může být měření průměru úspěšné již od rozteči 50 mm. Takovým případem bylo i ověření průměru výztuže průvlaků mezi kruhovými sloupy v průmyslové hale v Chropyni, který měl šířku 500 mm – viz Obr. 109.

Při průzkumu výztuže bylo zjištěno, že průvlak obsahuje pouze 5 prutů hlavní výztuže, z nichž tři prostřední tvořily shluk, ovšem s osovou vzdáleností přibližně 50 mm. Oba krajní pruty byly od nich vzdáleny 90 až 120 mm. Při nastavené korekci sousední výztuže 120 mm došlo k nadhodnocení průměru tří středních prutů o 4-8 mm (průměr výztuže byl ověřen ještě z výkresové dokumentace a sekanou sondou). Po změření průměrů při nastavené korekci 50 mm došlo k výraznému zpřesnění výsledků měření – viz Obr. 110. Opět je nutné zdůraznit, že vzdálenost třmínků byla dostatečná, neboť přesáhla 200 mm.

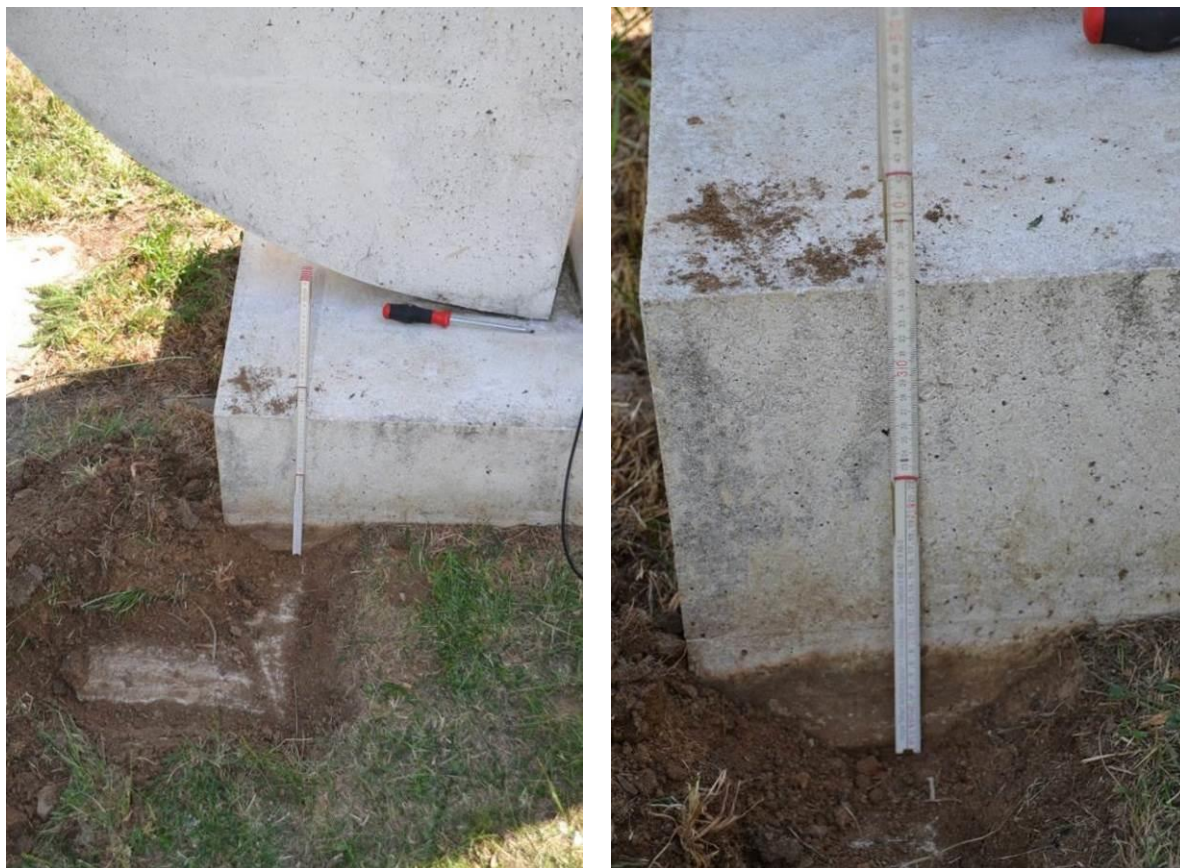
Po odkopání zeminy u jednoho z rohů soklu bylo zjištěno, že v mělké hloubce 350 mm pod horním povrchem soklu se nachází základ – viz Obr. 112, který přesahuje sokl na kratší straně o 325 mm a na delší straně o 225 mm. Půdorysné rozměry základu jsou 1,55×1,65 m.

Obr. 112 Pohled na odkopáný roh, pod soklem o výšce 350 mm se objevil základ plastiky

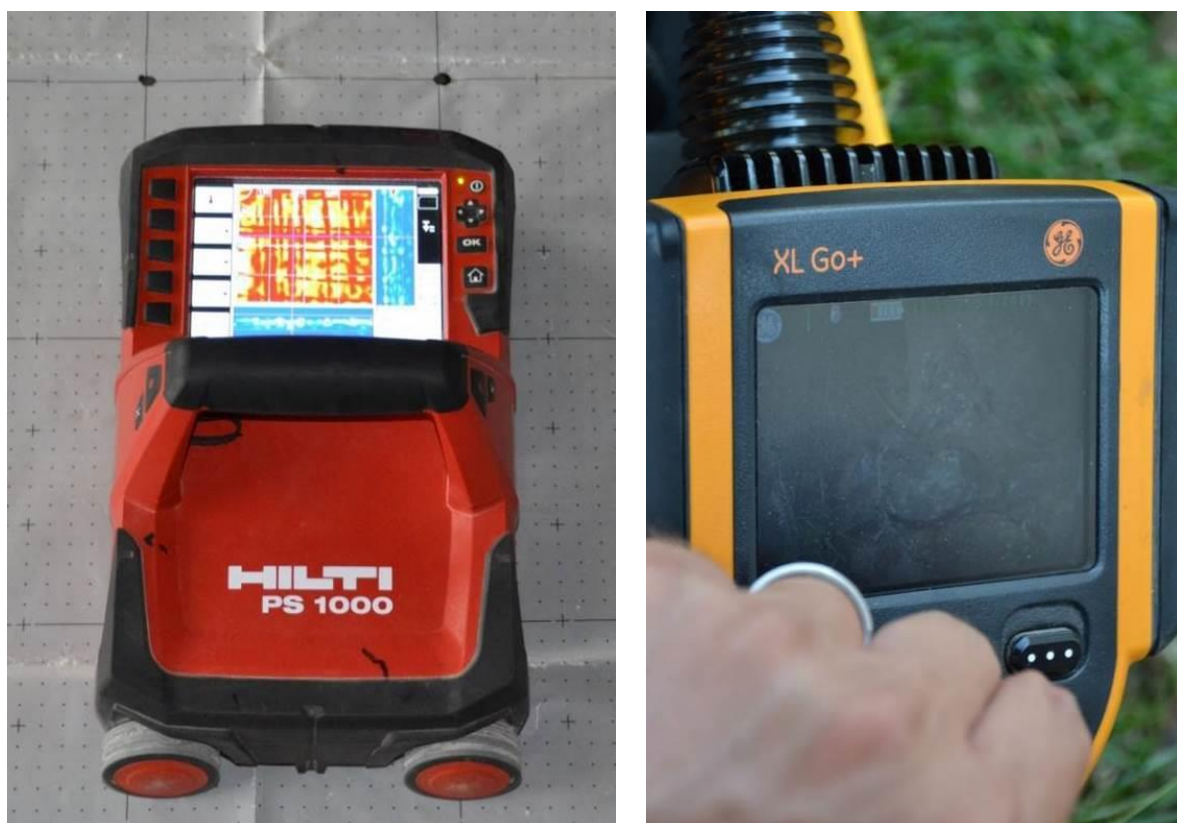
Obr. 113 Použité přístroje – vlevo radar Hilti PS 1000, vpravo videoskop GE Go+

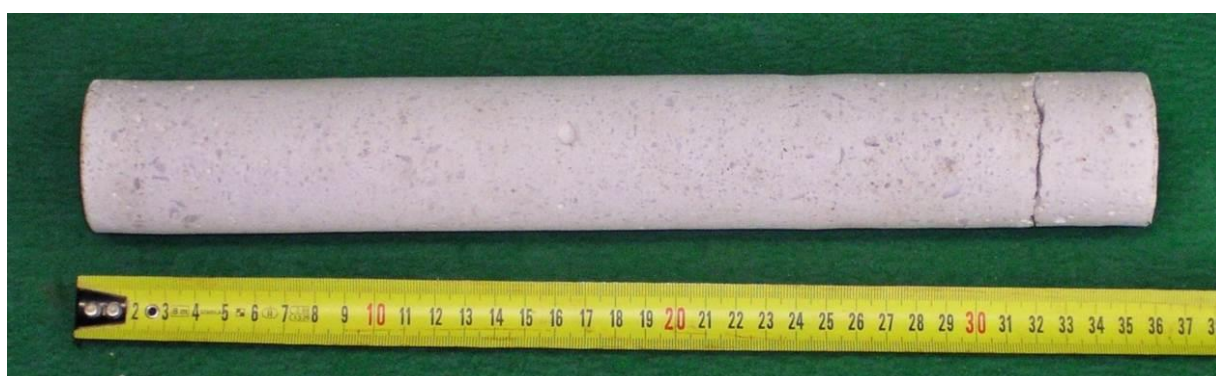
Obr. 115 Vzorek betonu odebraný ze soklu jádrovým vrtáním – jádro bylo kompaktní, trhlinka byla způsobena vylomením jádra před nasazením nástavce vrtáku

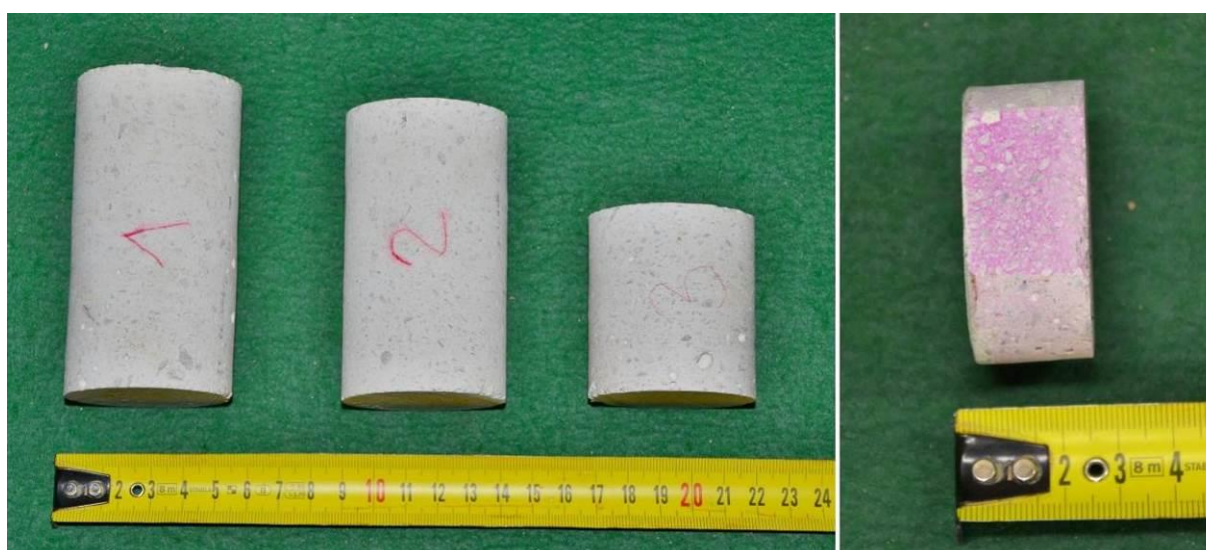
Obr. 116 Zkušební tělesa č. 1, 2 a 3 vyrobená z vývrtu do soklu; vpravo fenolftaleinový test na horní (povrchové) části jádra, karbonatace betonu je naprosto minimální

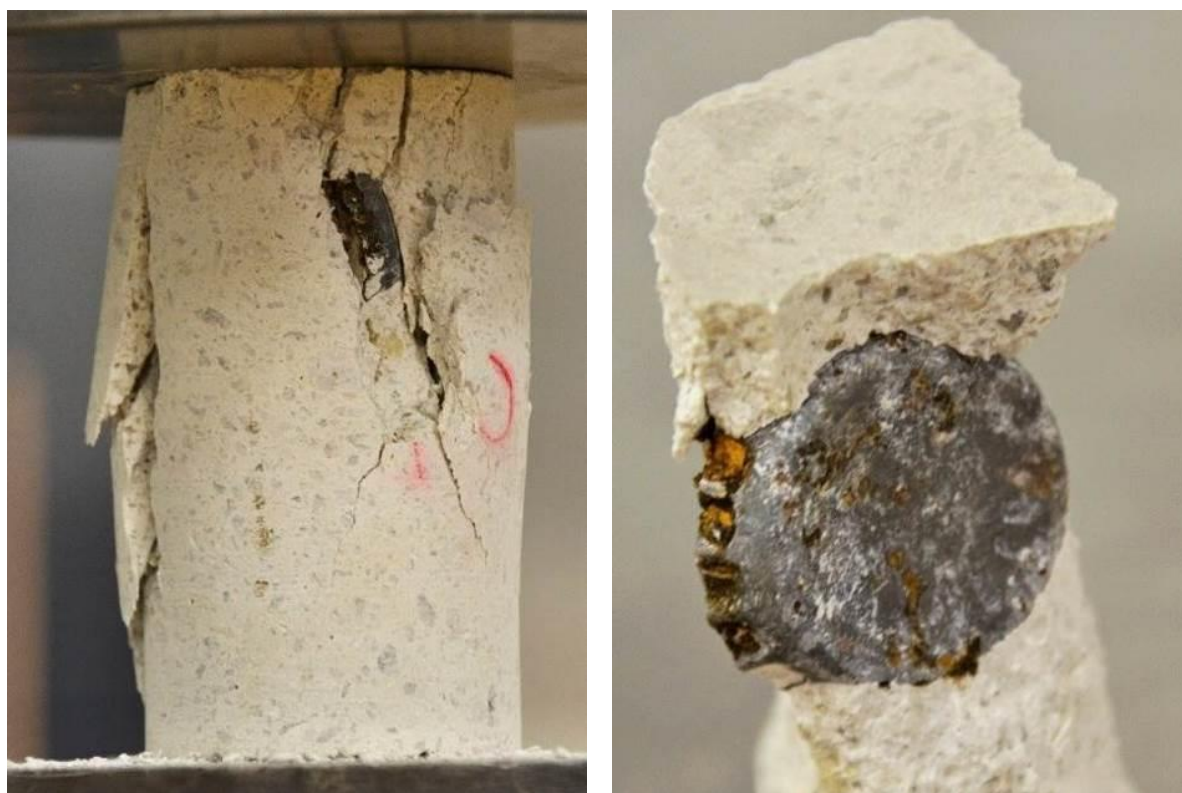
Obr. 117 Při zatěžování a po rozdrčení zkušebního tělesa č. 2 se ukázalo, že skrývá starý kovový uzávěr lahve

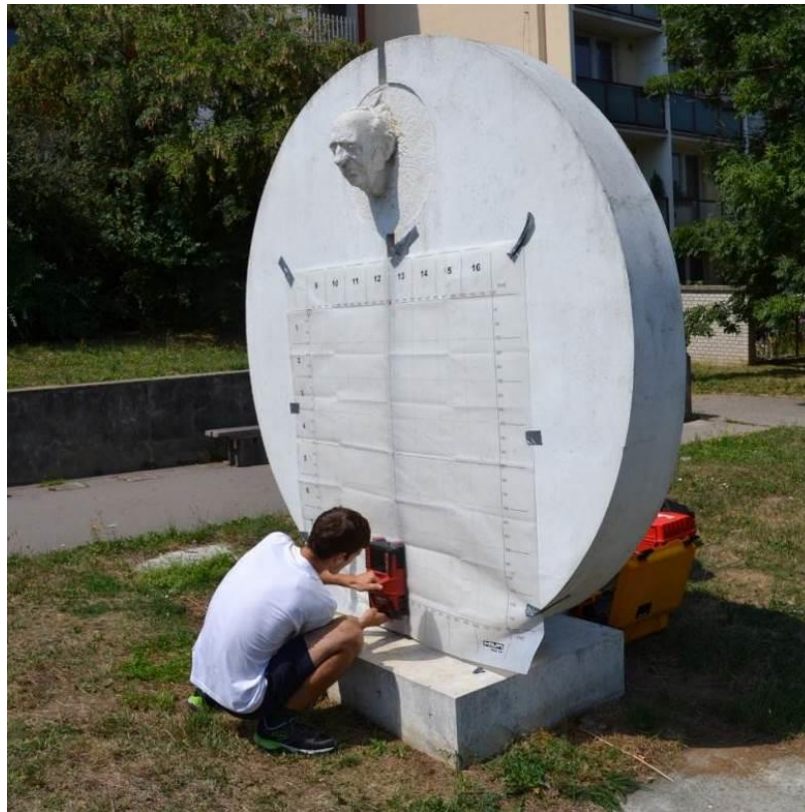
Obr. 123 Stanovení množství a polohy výztuže na straně B (jižní) – papírový rastr vyznačuje skenovanou plochu o rozměrech $1,2 \times 1,2$ m, rozdělenou na pásy po 150 mm

Dále byl proveden stejný plošný sken o rozměrech 1,2×1,2 m v dolní části disku z jeho jižní strany – viz Obr. 123. Sken byl opět symetrický podle svislé osy, z důvodu nutného přesahu začínal přibližně 180 mm nad soklem. Hledaná výztuž je zobrazena pouze na jednom celkovém pohledu – viz Obr. 124, neboť byla symetricky stejná jako na severní straně.

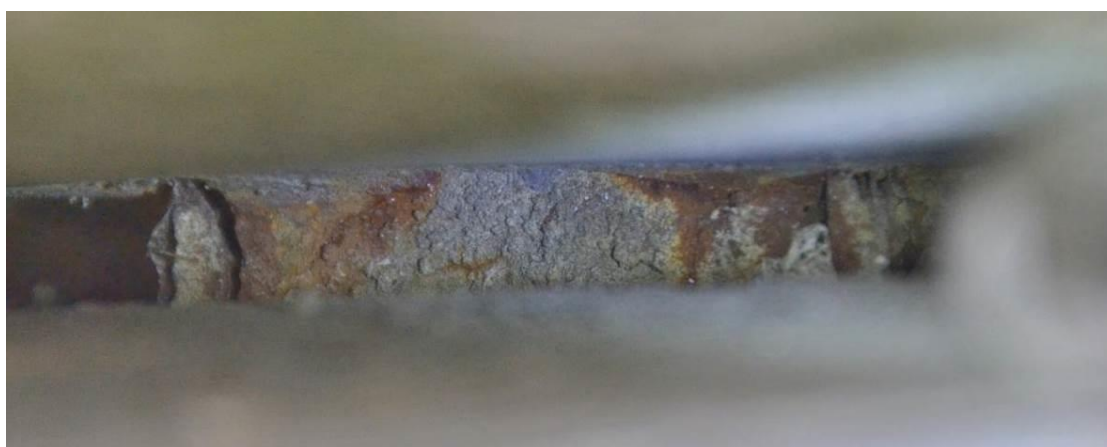
Obr. 126 Pohled do mezery mezi soklem a diskem plastiky (z boku) na jednu ze čtyř pásovin o šířce cca 40 mm spojujících sokl s diskem

Následovalo prozkoumání detailu uchycení horní části plastiky k soklu, nejprve vizuálně. Ve velmi tenké spáře mezi dolní částí (soklem) a horní částí (diskem) plastiky je částečně viditelná plochá ocel – pásovina, kterou jsou obě části spojeny. Jedná se na každé straně disku vždy o dva kusy pásoviny o šířce cca 40 mm, jejíž tloušťku nebylo možné přesně stanovit. Jeden ze čtyř profilů je dokumentován na Obr. 126 a Obr. 127.

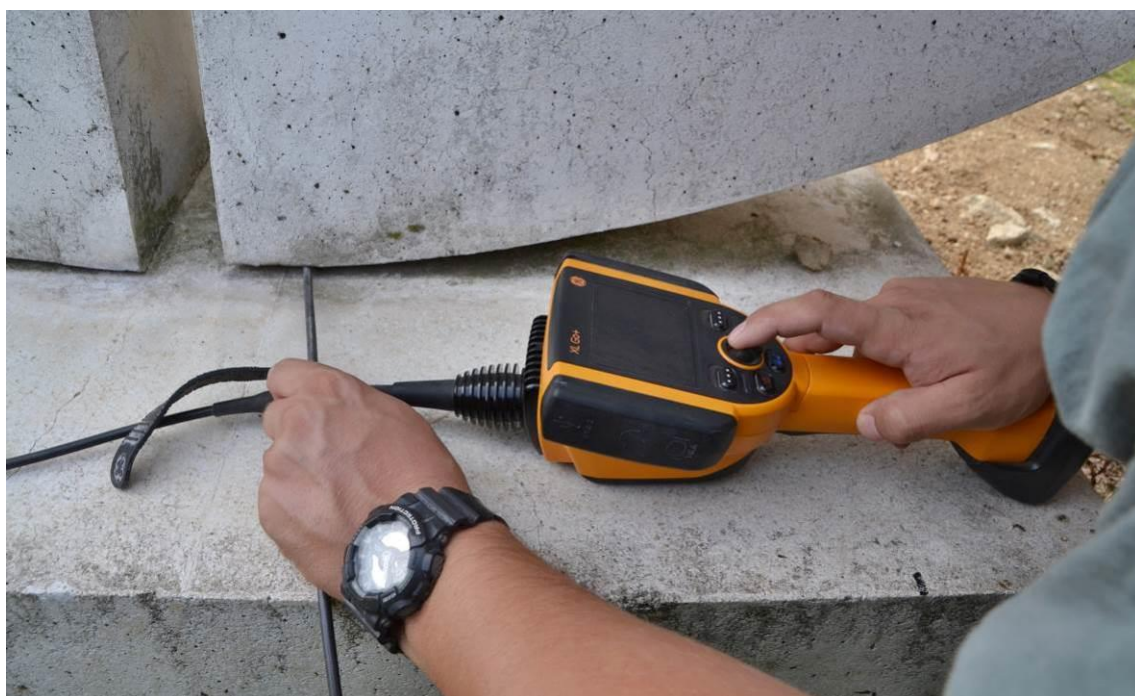
Obr. 128 Prohlídka spáry mezi soklem a diskem plastiky pomocí videoskopu GE XL Go+ VideoProbe
