VÝZNAM NEDESTRUKTIVNÍCH DIAGNOSTICKÝCH METOD PRO HODNOCENÍ ŽELEZOBETONOVÝCH KONSTRUKCÍ

IMPORTANCE OF NON-DESTRUCTIVE DIAGNOSTIC METHODS FOR SURVEYING STEEL-
REINFORCED CONCRETE STRUCTURES

HABILITAČNÍ PRÁCE
HABILITATION THESIS

Ing. PETR CIKRLE, Ph.D.

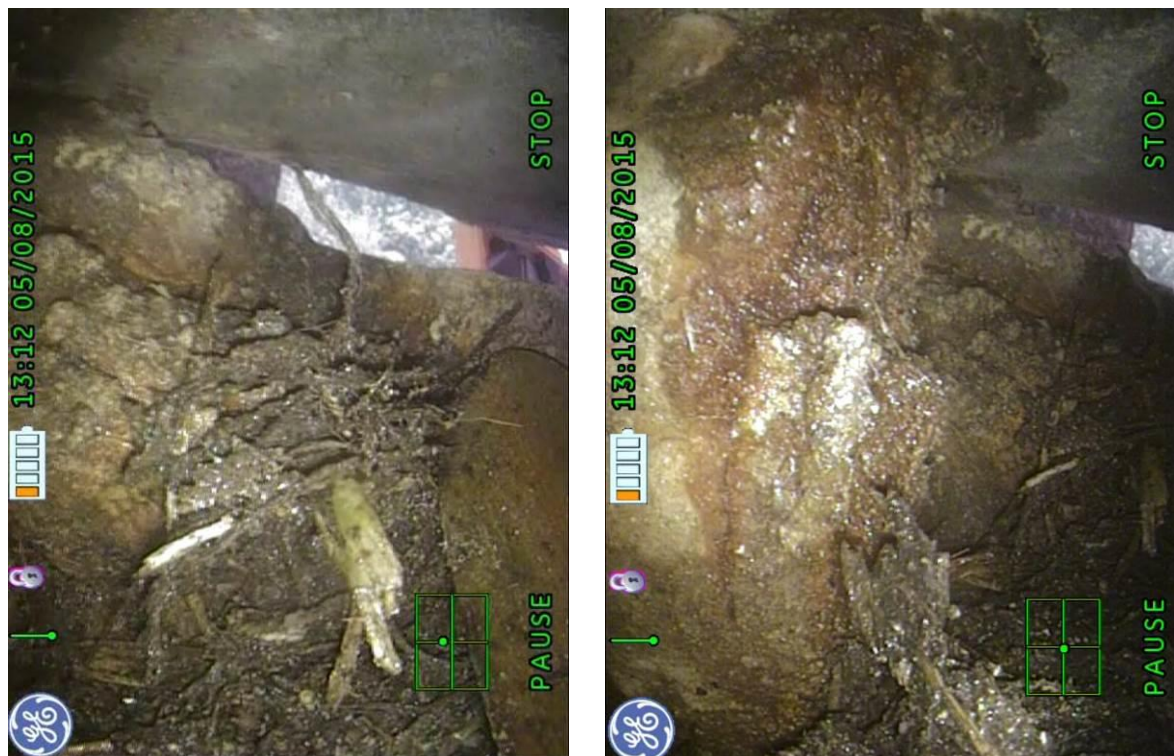
Obr. 129 Pohled videoskopem do nezainjektované kapsy v soklu vyplněné biologickým materiálem, vpravo zkorodovaný povrch výztuhy procházející ze soklu do horního disku

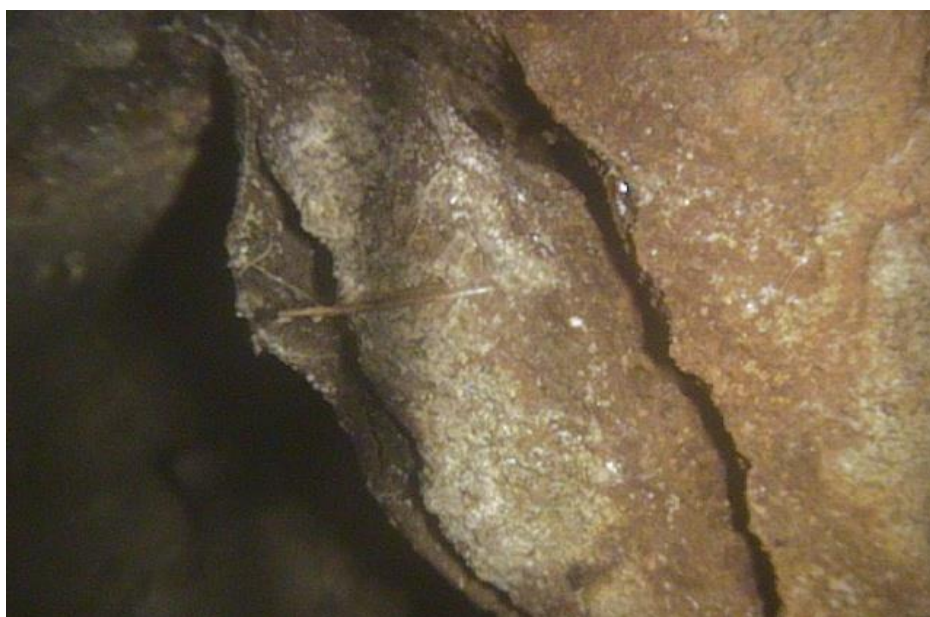
Obr. 130 Detail poškození okraje pásoviny podélnou svislou trhlinou

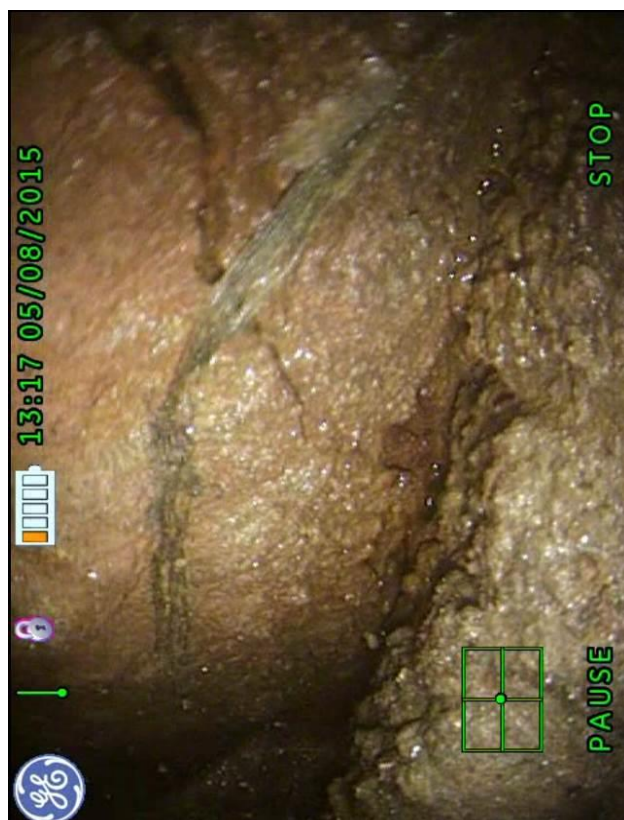
Obr. 131 Detail povrchu jedné z pásovin kotvicích disk do soklu s patrnou hlubší korozi, skutečnou míru poškození však lze jen odhadovat
