**VYBRANÉ ASPEKTY DIAGNOSTIKY  
OCELOVÉ VÝZTUŽE  
V ŽELEZOBETONOVÝCH KONSTRUKCÍCH  
A KONSTRUKCÍCH  
Z PŘEDPJATÉHO BETONU**

VYSOKÉ UČENÍ TECHNICKÉ V BRNĚ  
FAKULTA STAVEBNÍ  
Ústav stavebního zkušebnictví

SELECTED ASPECTS OF DIAGNOSTICS OF STEEL REINFORCEMENT  
IN REINFORCED CONCRETE AND PRESTRESSED  
CONCRETE STRUCTURES

ZKRÁCENÁ VERSE HABILITAČNÍ PRÁCE  
OBOR: KONSTRUKCE A DOPRAVNÍ STAVBY

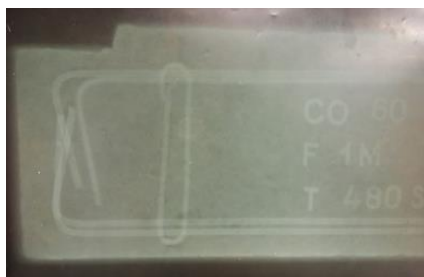
Obr. 2 Radiogramy téhož prvku (železobetonový prefabrikát tloušťky 70 mm vyztužený pruty výztuže Roxor 8 mm), vpravo gamagram, vlevo rentgenogram, je dobře patrná výrazně vyšší jakost rentgenogramu.

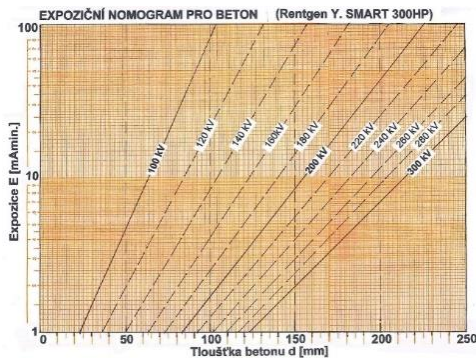
Obr. 6 Experimentálně získaný nomogram pro beton a rentgen YXLON SMART 300HP v kombinaci s paměťovými foliemi Dürr [8].

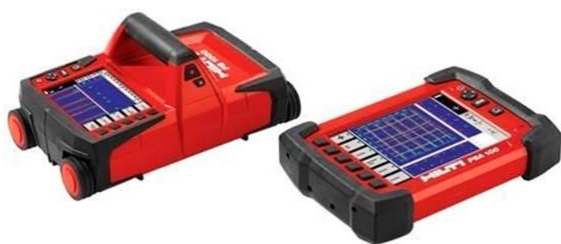
*Obr. 9 Vlastní georadarová sonda Hilti PS1000 X-scan má relativně malé rozměry (310 × 180 × 150 mm), opatřená displejem pro okamžitou vizualizaci skenů (vlevo). Výrobce alternativně dodává k sondě terénní tablet pro možnost rozsáhlejšího vyhodnocení skenů v terénu (vpravo) [17].*

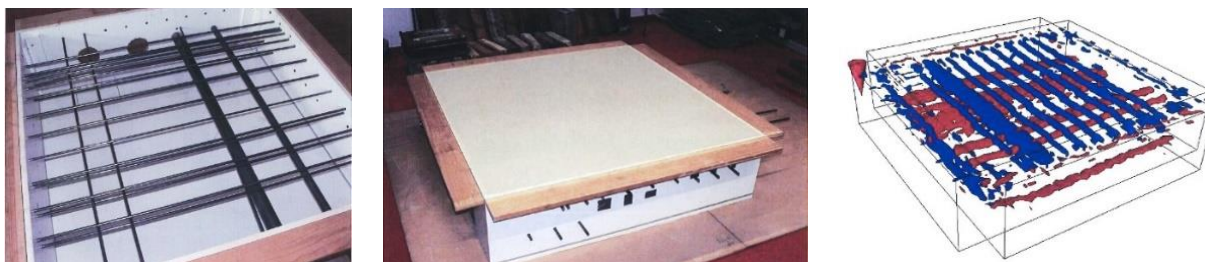
Obr. 13 Testování možnosti georadaru Hilti PS1000 X-scan na fyzikálním modelu: vlevo model před naplněním pískem, uprostřed připravený pro měření a vlevo jeden z 3D výstupů testovacího měření.

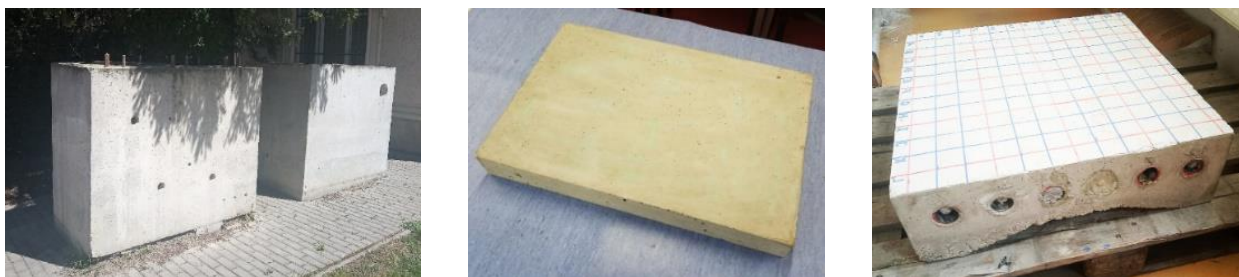
Obr. 14 Různá podoba stabilních modelů, vlevo osmitunové masivní bloky obsahující měkkou i předpínací výztuž i nehomogenity v betonu, uprostřed jednoduché desky simulující spodní částí průvlaku v konkrétním železobetonovém monolitickém skeletu, vlevo model spodní části jedné z variant předpjatého nosníku KA-73.

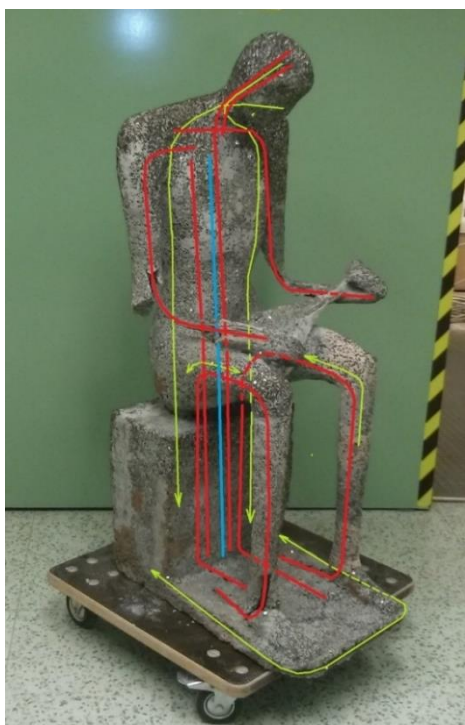
*Obr. 33 Předpokládaný průběh zjištěné výztuže v plastice. Červená – čtverhranný průřez  $10 \times 10$  mm, zelená – kruhový průřez  $\varnothing 6$  mm, modrá – výztuha kruhového průřezu tloušťky (průměru) cca 16 mm. Vyztužení mandoliny a prstů pomocí výztuže  $\varnothing 6$  mm není v obrázku zachyceno.*
