**NELINEÁRNÍ ULTRAZVUKOVÁ  
SPEKTROSKOPIE  
STAVEBNÍCH KONSTRUKCÍ**

MONITORING OF BUILDING STRUCTURES BY NONLINEAR  
ULTRASONIC SPECTROSCOPY

ZKRÁCENÁ VERZE HABILITAČNÍ PRÁCE  
V OBORU POZEMNÍ STAVBY

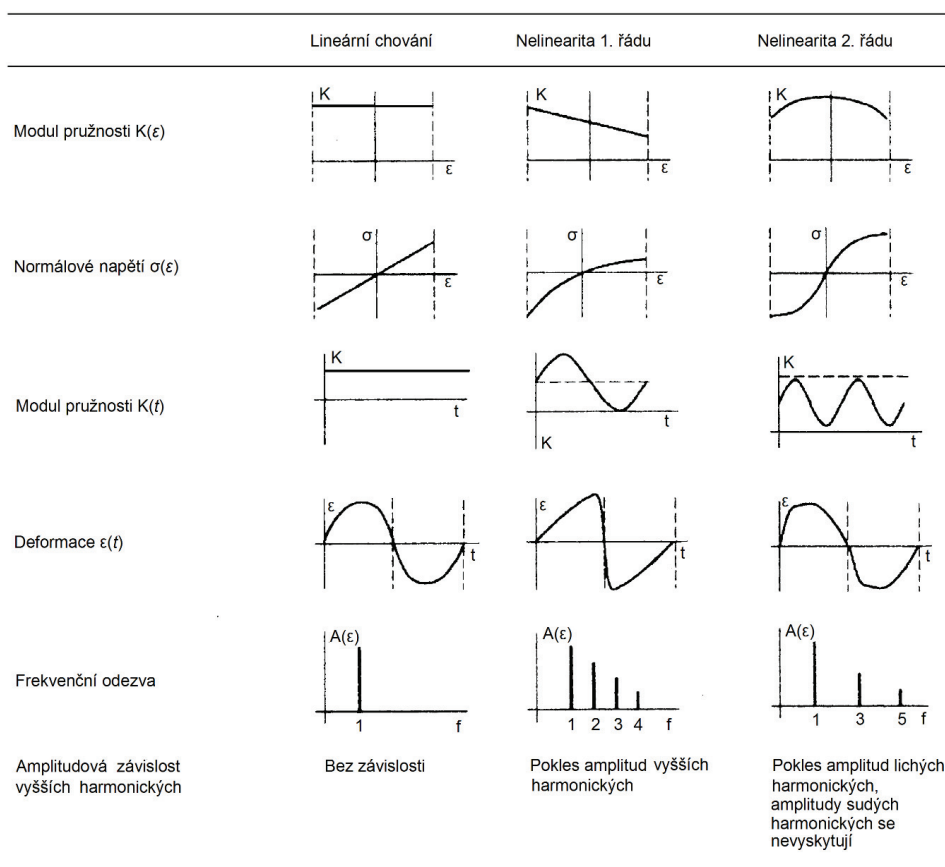
Obr. 1. Schematické znázornění dvou typů nelinearity a jejich vlivu na modul pružnosti, změnu tvaru sinusové vlny a frekvenční odezvu na monofrekvenční buzení [46]

Klasická nelinearita jednoduše vysvětluje generování vyšších harmonických ve spektru (obr. 1; 2. a 3. sloupec). Odezva na monofrekvenční sinusové buzení je vícesložková a obsahuje i násobky budící frekvence  $f_1$  – vyšší harmonické. Nelinearita 2. řádu generuje ve spektru pouze liché harmonické ( $3f, 5f$ ), zatímco nelinearita 1. řádu generuje sudé i liché harmonické ( $2f, 3f$ ).

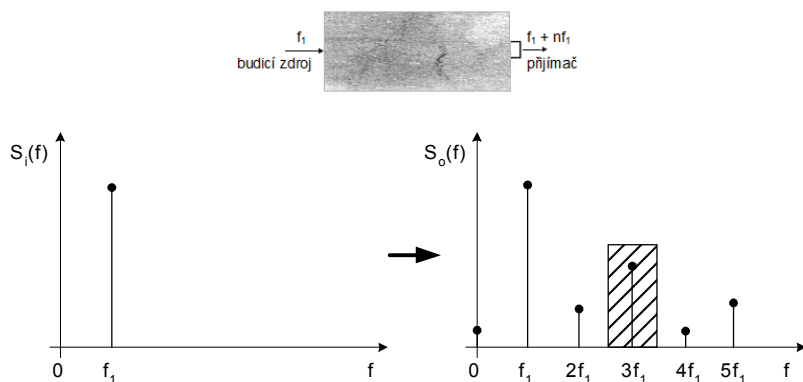
Obr. 7 Frekvenční spektrum odezvy nelineárního prostředí

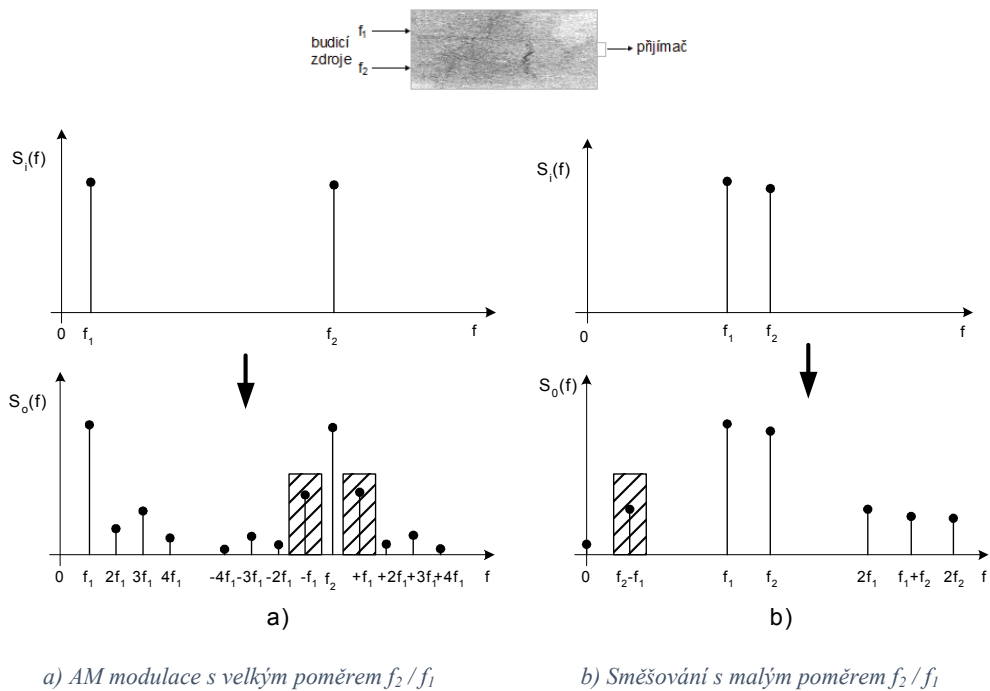
**Obr. 8** Kmitočtové spektrum při průchodu dvou signálů nelineárním prostředím

Tyto metody se nazývají Nonlinear Wave Modulation Spectroscopy – NWMS (modulační ultrazvuková spektroskopie). Mají také dvě základní varianty (obr. 8), které se liší dle relativního poměru hodnoty kmitočtů  $f_1$  a  $f_2$ . Metody lze přirovnat k radiotechnickým principům AM modulační a směšování.

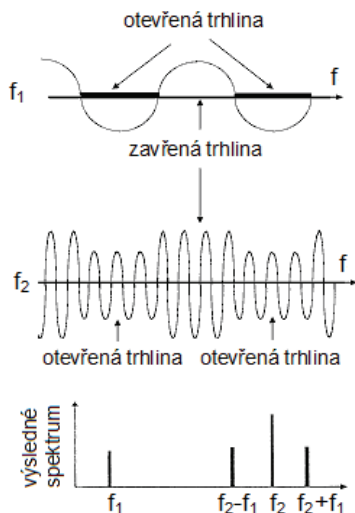
Obr. 9 Fyzikální princip nelineární vlnové modulační spektroskopie (NWMS)

Jednoduché vysvětlení pozorovaných nelineárních jevů vychází z modelu chování defektů typu trhlin [36]. Trhliny uvnitř tělesa se střídavě zavírají a otevírají při průchodu budící (nosné) vlny o nízké frekvenci  $f_1$  (obr. 9).

V tlakové fázi se zavírají a v tahové otevírají. Druhá vlna o vysoké frekvenci  $f_2$  pak střídavě prochází větší, resp. menší plochou při zavření, resp. otevření trhliny, což má za následek amplitudovou modulaci výstupního signálu. Nové harmonické složky a postranní pásma vznikají v důsledku nárazu stěn trhliny o sebe při průchodu tlakové vlny „*crack clapping*“. U vznikajících malých, málo rozevřených defektů (rozevření řádově stovky nm) mohou být efekty nárazu stěn o sebe pozorovány již při relativně velmi malých amplitudách budicího signálu (malých posuvech).

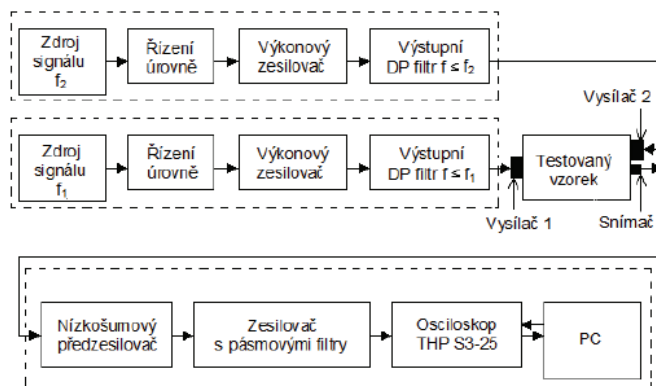
*Obr. 10* Blokové schéma měřicího zařízení doplněné pro variantu se dvěma budícími signály

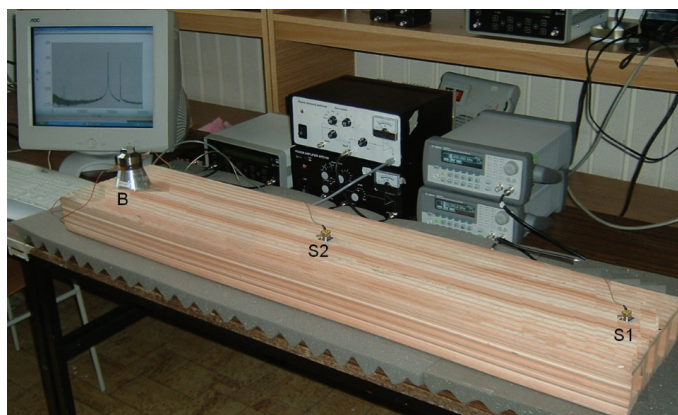
**Obr. 15** Ukázka stropní desky s vyznačenou polohou budiče B a pozicemi snímače (S1, S2) při aplikaci metody s jedním budícím signálem

Testovány byly stropní desky o rozměrech 117 cm × 25 cm × 7,5 cm, poskytnuté stavební firmou. Dodány byly desky nepoškozené a desky s viditelnými trhlinami. Aplikovány byly obě metody nelineární ultrazvukové spektroskopie (kap. 3.1), s jedním budícím harmonickým ultrazvukovým signálem a se dvěma budícími signály. V případě aplikace první metody byl použit budič pro buzení na deskách (obr. 11), aplikován byl harmonický ultrazvukový signál o kmitočtu 23 kHz. V první fázi byla pozornost měření zaměřena na stanovení intenzity budícího signálu z hlediska výskytu nelineárních efektů ve frekvenčních spektrech odezvy stropních desek. Jako optimální byly ověřeny budící signály o hodnotách napětí v rozsahu 4,6 V až 9,3 V. Při následujících měřeních bylo buzení realizováno budícím napětím o hodnotě 9,2 V. Přenosové charakteristiky byly studovány z hlediska výskytu nelineárních efektů a vlivu konfigurace budiče B a dvou pozic snímače S. Pozice snímače S1 se nacházela na protilehlém konci podélné osy vzhledem k budiči B, pozice snímače S2 uprostřed stropní desky (obr.15).

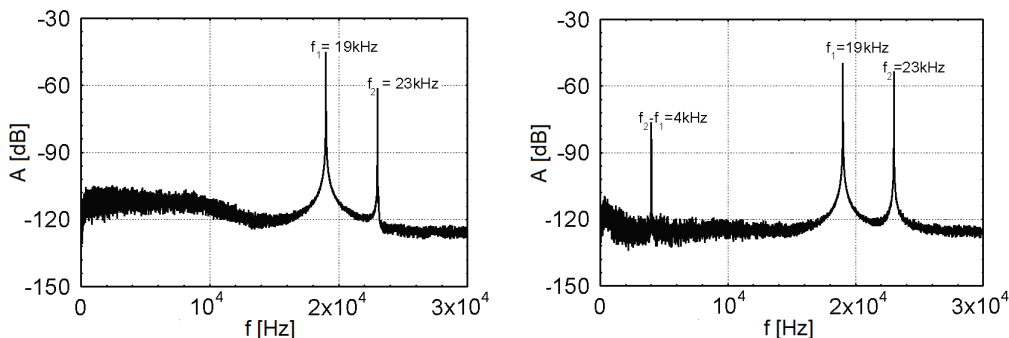
*Obr. 17 Frekvenční spektra přenosových charakteristik stropních desek při buzení dvěma harmonickými signály blízkých kmitočtů: vlevo – intaktní deska N1; vpravo – deska s trhlinou T1*

Ve druhé fázi experimentu byly desky proměřeny metodou se dvěma budičimi ultrazvukovými signály [30]. Budiče byly umístěny na protilehlých koncích desky, snímač uprostřed stropní desky. Buzení bylo realizováno signály o blízkých hodnotách kmitočtů,  $f_1 = 19 \text{ kHz}$ ;  $f_2 = 23 \text{ kHz}$ . Využita byla výhoda této metody spočívající v možnosti přímé detekce jejich rozdílové složky. Výsledná spektra z měření obou stropních desek jsou zobrazena na obr. 17.

Graf uvedený vlevo odpovídá intaktní desce N1. Z frekvenčního spektra je patrné, že první rozdílová složka budičích kmitočtů  $\Delta f = 4 \text{ kHz}$  nepřesáhla hodnotu šumového pozadí, což opět informuje o neporušené struktuře desky. Graf uvedený vpravo odpovídá desce s trhlinou T1. Ve frekvenčním spektru se výrazně uplatňuje rozdílová složka budičích kmitočtů na hodnotě 4 kHz, generovaná v důsledku poškozené struktury desky.

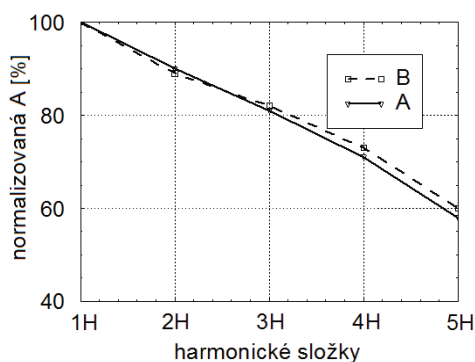
Obr. 25 Grafické vyjádření normalizovaných hodnot amplitud vyšších harmonických frekvencí nepoškozeného vzorku V12: A – před degradací; B – po degradaci

Po aplikaci zmrazovacích cyklů byly vzorky opakovaně proměřeny výše uvedenými metodami. Cílem měření bylo posoudit důsledky teplotní degradace na strukturu vzorků, vzájemně se lišící kvalitou vlivem různých podmínek zrání betonu. Shodně byla aplikována metoda s jedním harmonickým ultrazvukovým budícím signálem o kmitočtu 30 kHz při stejné orientaci budiče B a snímače S dle obr. 22. Z důvodu porovnání přenosových charakteristik před degradací a po degradaci jsou výsledky měření prezentovány formou relativních hodnot vyšších harmonických, normalizovaných na hodnotu první harmonické (budící) frekvence. Grafické porovnání výsledků měření na obr. 25 odpovídá vzorku V12, který reprezentuje skupinu vzorků zrajících dle standardních podmínek. Obě přenosové charakteristiky (A, B) vykazují obdobný lineární pokles s rostoucím pořadím harmonických složek.

Pro posouzení linearitu poklesu byla stanovena hodnota druhé mocniny korelačního koeficientu  $r^2$ . Hodnota  $r^2$  se blíží k jedné, pokud je pokles amplitud lineární (jak je tomu u nepoškozených vzorků). Čím méně je pokles amplitud lineární tím více se hodnota  $r^2$  blíží k nule. V případě vzorku V12 byly vypočtené hodnoty pro obě křivky téměř shodné:  $r^2 = 0,994$  (pro křivku A),  $r^2 = 0,990$  (pro křivku B). Z porovnání výsledků lze konstatovat, že po aplikaci dvaceti pěti zmrazovacích cyklů nedošlo k porušení struktury vzorku V12.

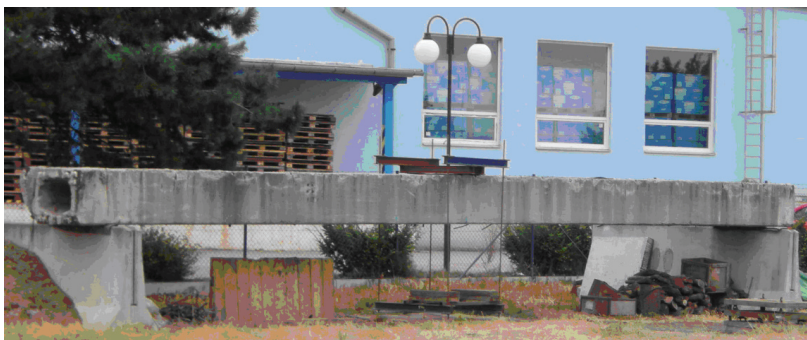
*Obr. 27 Železobetonový nosník s osazeným zatěžovacím rámem*

Předmětem experimentu byl železobetonový nosník vyjmutý z mostní konstrukce v průběhu rekonstrukce mostu (obr.27). Konkrétně se jednalo o nosník KA o rozměrech 0,5 m × 0,6 m × 11,5 m. Nosník byl převezen do areálu výzkumných laboratoří Centra dopravního výzkumu v Tišnově, kde byl přes pružnou podložku uložen na dvě betonová svodidla a osazen speciálním rámem pro zatěžování nosníku.

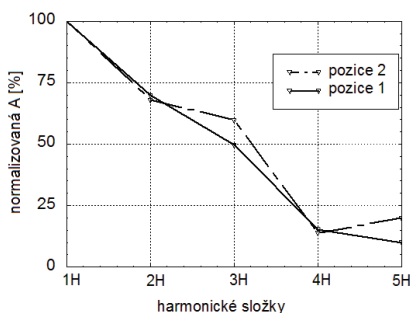
**Obr. 29** Frekvenční spektra přenosových charakteristik: vlevo – grafické porovnání normalizovaných hodnot amplitud harmonických frekvencí; vpravo – měření na pozici 2, kmitočty  $f_1 = 29$  kHz,  $f_2 = 25$  kHz

V grafu (obr. 29–vlevo) jsou porovnány relativní hodnoty amplitud vyšších harmonických vzhledem k první harmonické (budící) frekvenci pro obě pozice měření. Z porovnání obou křivek je patrná vyšší kvalita struktury na první pozici měření (1). V tomto případě relativní hodnoty amplitud klesají postupně s rostoucím pořadím harmonických složek bez nelineárních efektů. Linearita poklesu amplitud harmonických frekvencí byla posuzována rovněž hodnotou druhé mocniny korelačního koeficientu  $r^2$ . Měření na první pozici odpovídala hodnota  $r^2 = 0,9728$ , měření na druhé pozici odpovídala hodnota nižší,  $r^2 = 0,9216$ . Rovněž tento hodnotící parametr poskytl informaci o kvalitnější struktuře v místě měření na první pozici. Ve druhé fázi byly aplikovány dva harmonické ultrazvukové signály o kmitočtech  $f_1 = 29$  kHz,  $f_2 = 25$  kHz (dle obr. 28 – vpravo). Frekvenční spektrum odpovídající měření na druhé pozici měření (P2) zobrazuje graf na obr. 29 – vpravo. Mezi parazitními složkami, přesahujícími hodnoty šumového pozadí, byla detekována rozdílová složka kmitočtů budících signálů  $\Delta f = 4$  kHz. V případě měření na první pozici (1) se tato rozdílová složka ve frekvenčním spektru nevyskytovala.

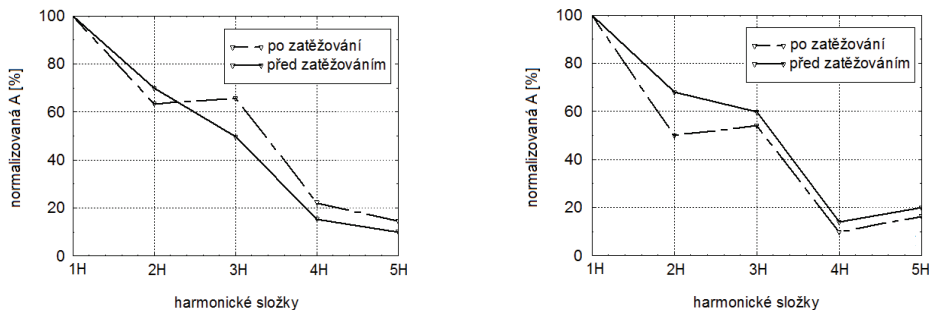
**Obr. 30** Grafické porovnání normalizovaných hodnot amplitud vyšších harmonických frekvencí před zatěžováním a po zatěžování nosníku: vlevo – první pozice měření (1); vpravo – druhá pozice měření (2)

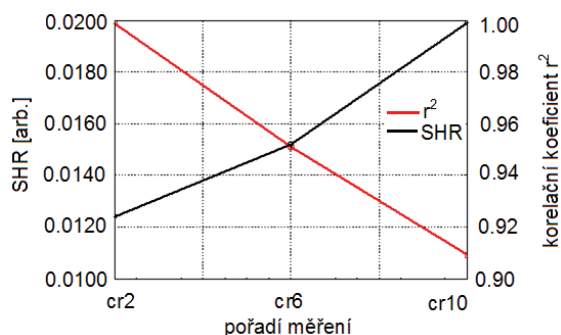
**Obr. 41** Grafické zobrazení závislosti parametru SHR a korelačního koeficientu  $r^2$  na postupující korozi

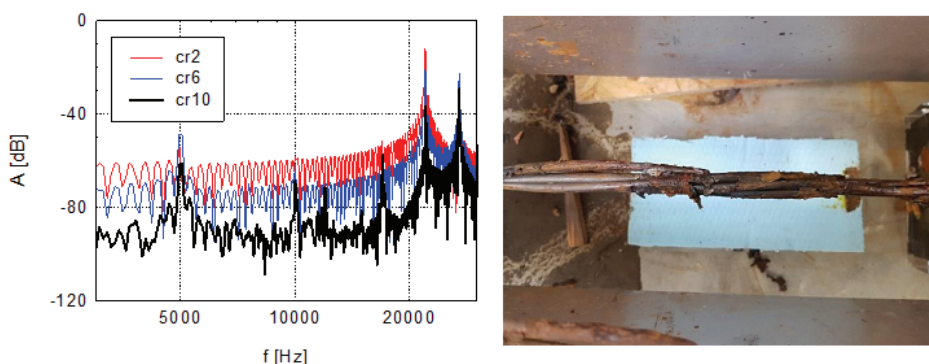
**Obr. 42** Vlevo – frekvenční spektra přenosových charakteristik lana L5 z měření se dvěma budícími kmitočty ( $f_1 = 22 \text{ kHz}$ ,  $f_2 = 27 \text{ kHz}$ ); vpravo – stav předpjatého lana L5 po 593 h působení korozního procesu
