**VYBRANÉ ASPEKTY DIAGNOSTIKY OCELOVÉ
VÝZTUŽE V ŽELEZOBETONOVÝCH KONSTRUKCÍCH
A KONSTRUKCÍCH Z PŘEDPJATÉHO BETONU**

SELECTED ASPECTS OF DIAGNOSTICS OF STEEL REINFORCEMENT IN REINFORCED
CONCRETE AND PRESTRESSED CONCRETE STRUCTURES

HABILITAČNÍ PRÁCE

Ing. ONDŘEJ ANTON, Ph.D.

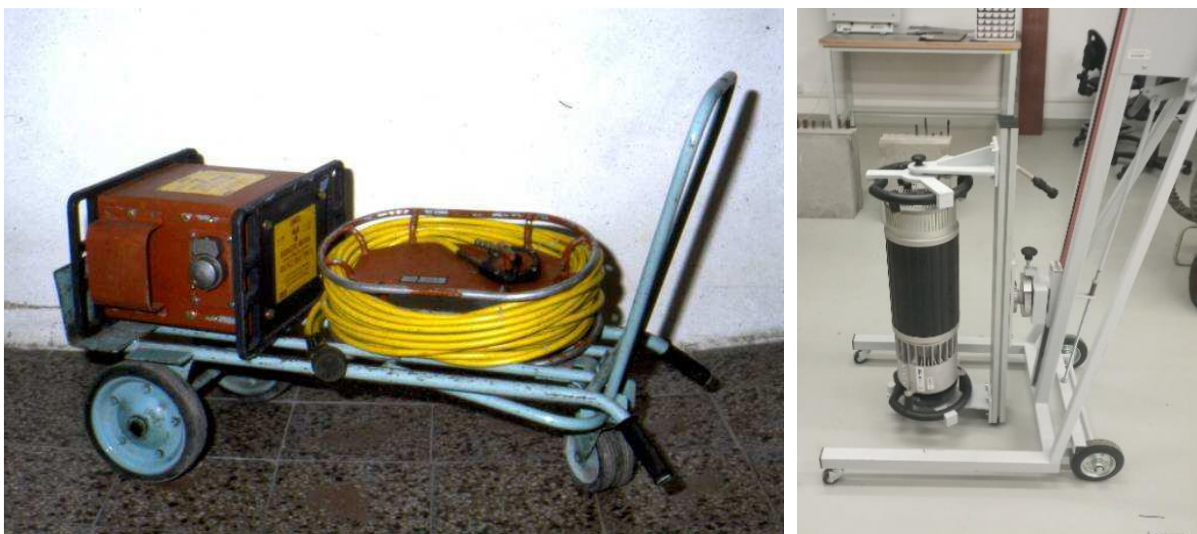
Obr. 2 Gamagrafičský kryt TECH/OPS se zářičem CO60, na transportním vozíku s hadicemi ovládacího zařízení (vlevo) [7] a technický rentgen YXLON SMART 300kV (vpravo)

Pokud jsou k tomu vhodné podmínky, je možné použít místo gamazářiče zdroj rentgenového záření – technický rentgen. Jeho výhodou je vyšší jakost zhotovených radiogramů, nevýhodou je omezená tloušťka prozařovaného materiálu (např. v případě betonu do cca 150 mm), velké rozměry a závislost na zdroji elektrické energie. Tato zařízení se tedy používají ve specifických případech, nebo v rámci stabilních defektoskopických pracovišť.

Gamazářič Co60 je z defektoskopického krytu do tzv. ohniska prozařování vysouván mechanicky, pomocí bovdeny, přičemž obsluha zařízení ovládá z bezpečné vzdálenosti.

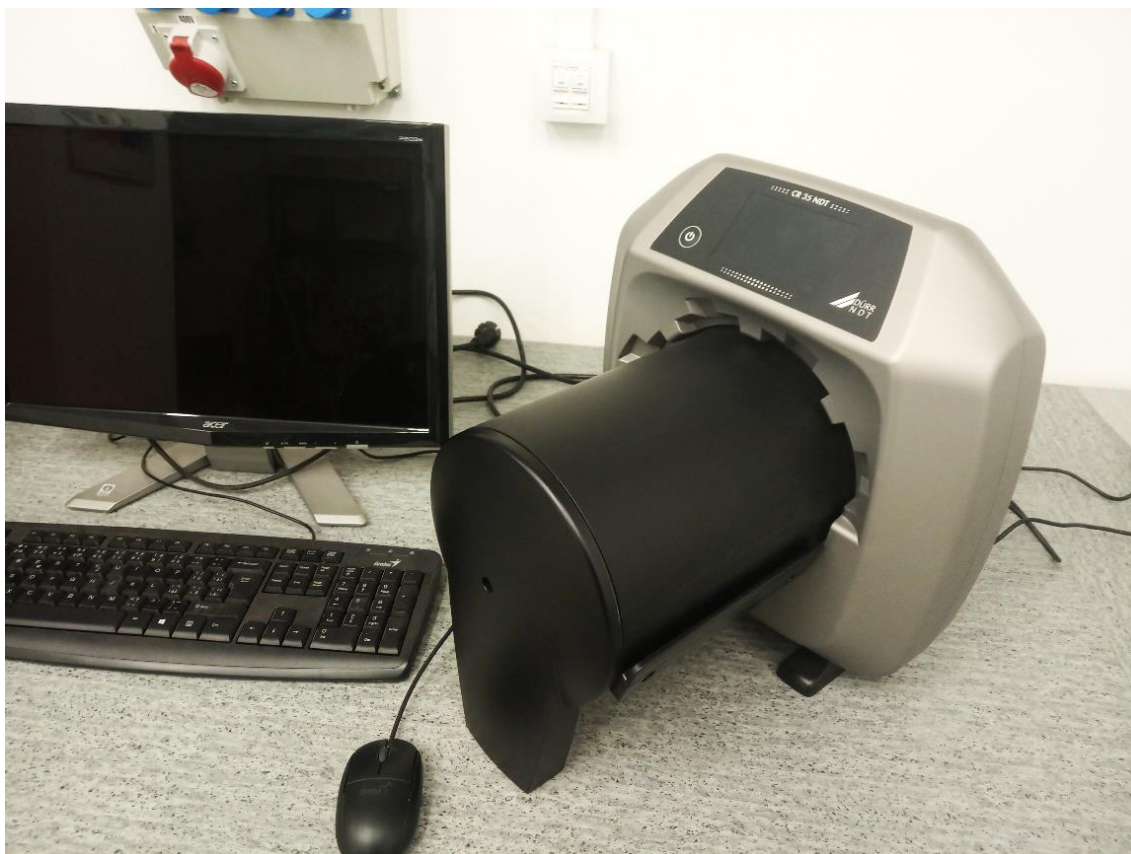
Obr. 3 Rotační laserový Scanner Dürer pro sejmutí obratu z paměťových folií

Pro stavební radiografii se zdají být nejvýhodnější tzv. paměťové fólie. Jde o fólie na bázi fosforu, které se vkládají do kazet, podobně jako radiografické filmy, a i formát fólií je obdobný. Dopad fotonů rentgenového záření, nebo záření gama vybudí část elektronů v krystalické mřížce materiálu fólie do vyšších energetických hladin, kde zůstanou v kvazistabilním stavu. Ve speciálním scanneru se pomocí technologie využívající laserového paprsku tyto elektrony uvolňují, a ve fluorescenční vrstvě fólie vznikne krátkodobě viditelný obraz, který je okamžitě snímán scannerem a digitalizován. Paměťové fólie mají poměrně velkou dynamiku záznamu, vysoké možnosti digitálního zesílení obrazu při zpracování.

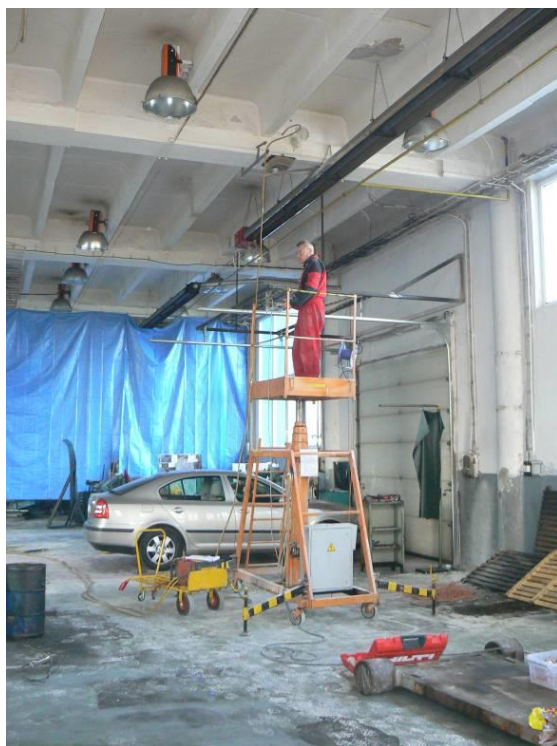
Obr. 14 Příprava prozařování železobetonového průvlastku uprostřed rozpětí [7]

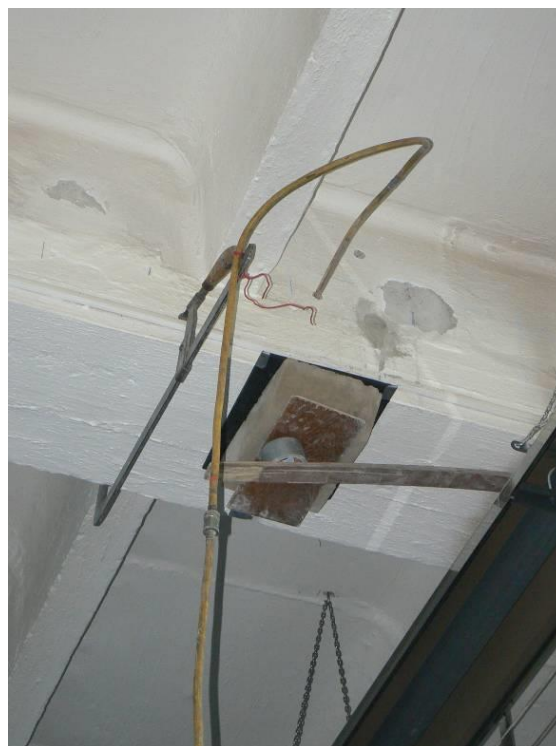
Obr. 15 Detail místa prozařování s patrnou kazetou s radiografickým filmem, hadice pro vysunutí zářiče zasunutá do předvrtaného otvoru [7]

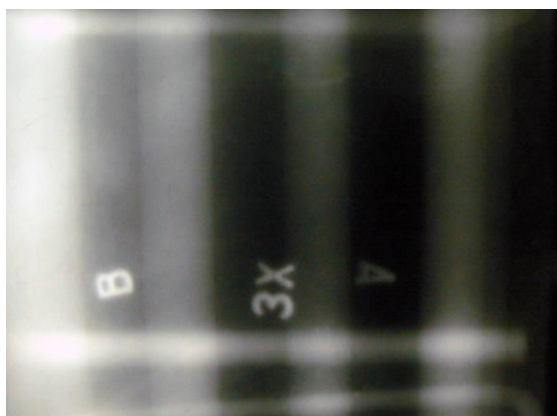
Obr. 16 Jeden z radiogramů, patrné 4 z hlavních výztuží, dobře jsou viditelné olověné značky [7]

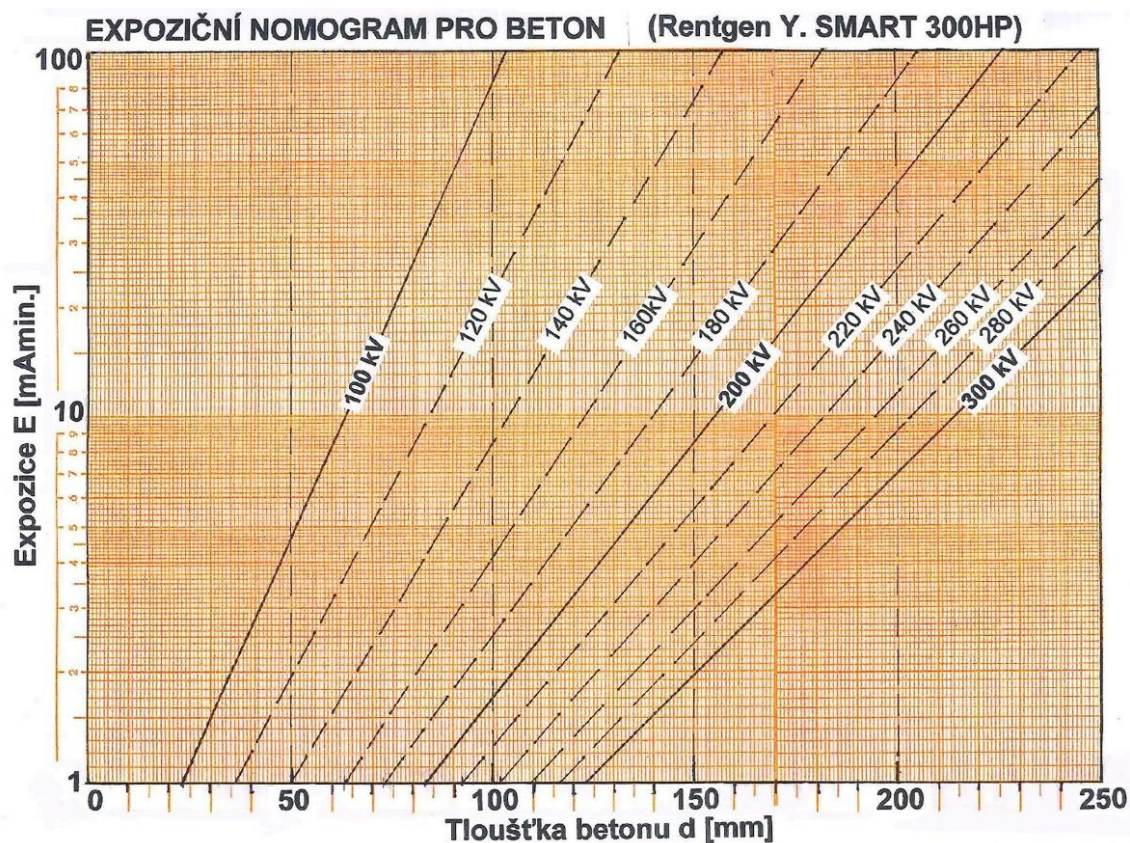
Obr. 18 Experimentálně získaný nomogram pro beton a rentgen YXLON SMART 300HP v kombinaci s paměťovými foliemi Dürr [8]

V souvislosti s rozšiřováním možností využití rentgenografie v kombinaci s novým využíváním digitálních záznamových médií (paměťové folie) jsou nově zpracovávány tzv. expoziční nomogramy pro volbu parametrů prozařování (proud na rentgence, napětí na rentgence, doba expozice) v závislosti na geometrii (tloušťka materiálu a ohnisková vzdálenost) a materiálu. K rentgenovým přístrojům se běžně dodávají expoziční nomogramy pro ocel, ale ty nelze jednoduše přetransformovat pro materiály jako je beton. Je třeba uskutečnit řadu expozičních pro různé vrstvy betonu na zvolený záznamový prostředek a pro různé nastavení energie na rentgenu.

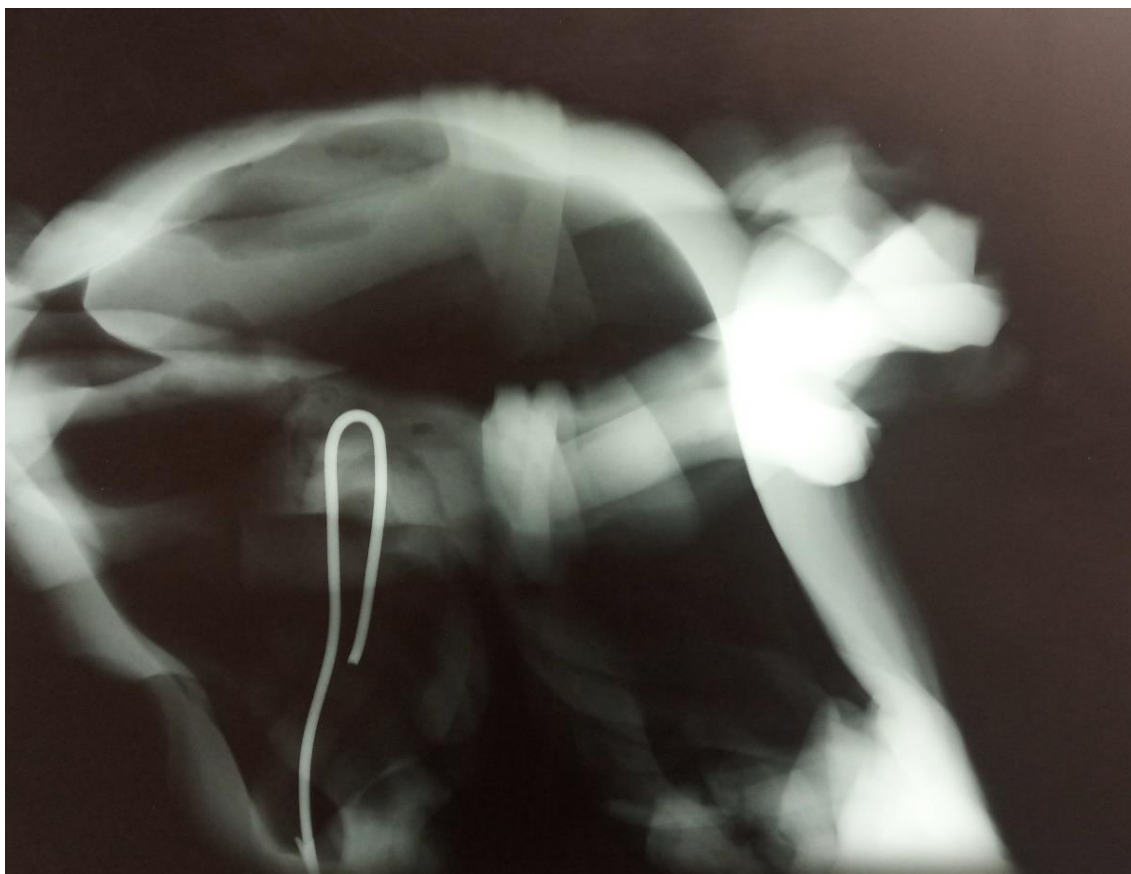
Obr. 20 Rentgenografie hlavy plastiky Krista (Fakulta architektury VUT v Brně), patrné prostorové detaily a vyztužení připojení drapérie trnové koruny

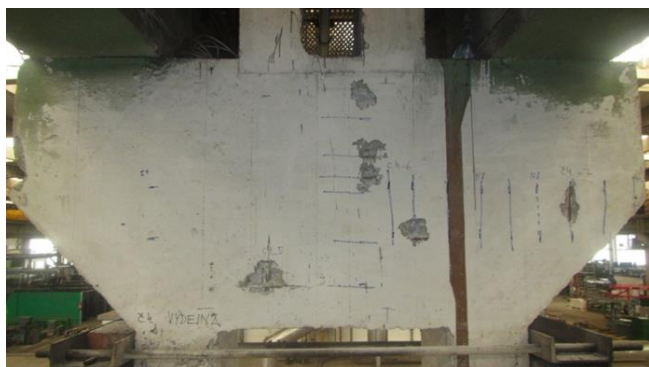
Obr. 21 Příklad cílené sekané sondy pro určení typu výztuže
– sloup a konzoly jeřábové dráhy

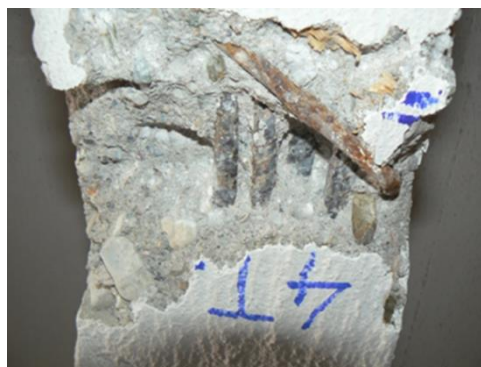
Obr. 22 Příklad rozsáhlé sekané sondy
na trámu, pro určení výztuží ve druhé vrstvě
by musela být sonda podstatně rozsáhlejší

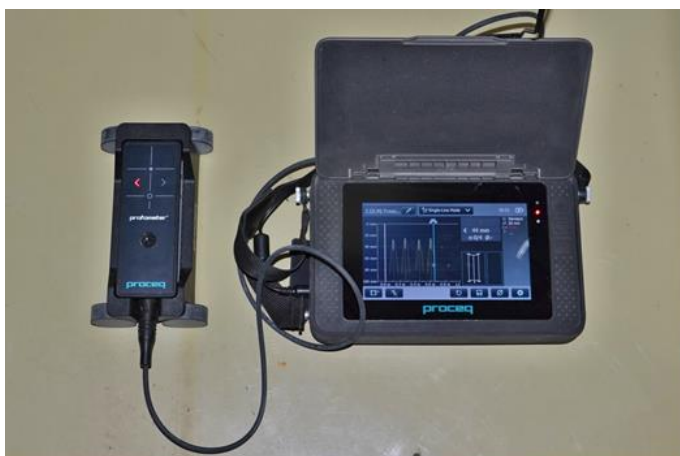
Obr. 23 Proceq Profometer PM 630, s oddělenou měřicí sondou. Profometer PM-6 s dotykovým displejem a integrovanou sondou; svítící šipky na sondě pomáhají lokalizovat výztuž, na displeji lze ihned kontrolovat správnost měření pomocí křivek intenzity signálu [9]

Pro výrobky Proceq je typická samostatná sonda, spojená s měřicí jednotkou kabelem, zatímco Hilti preferuje kompaktní sondu s integrovaným displejem, cenou za toto řešení jsou výrazně vyšší rozměry sondy, výhodou je naopak společný vyhodnocovací software pro kombinaci s georadarem Hilti PS1000 X-scan. Pro obecnou diagnostiku konstrukcí se jeví svými vlastnostmi výhodnější výrobek Proceq. Pracovníci ústavu stavebního zkušebnictví měli

„Šestá generace přístrojů Profometer PM-6 (typ 600, 630, 650) se od předchozích typů výrazně odlišuje. Přístroj Profometer PM-630 využívá moderní dotykový displej umožňující okamžité zobrazení průběhu měření, což přispívá ke kontrole postupu měření v reálném čase. Sonda je integrovaná (bodová, směrová, hloubková i průměrová), lze ji snadno vložit do rámečku (měřiče dráhy) se čtyřmi kolečky. Kromě tradiční zvukové signalizace je přímo na sondě i světelná signalizace – dvě šipky a kruh, která usnadňuje lokalizaci výztuže i v náročných podmínkách stavby. Po přejetí výztuže šipka ukáže směr, kterým je třeba se vrátit, v případě vystředění sondy přesně nad výztuží se rozsvítí červený kruh. V tom okamžiku lze nejen výztuž zakreslit, ale rovněž změřit její průměr. Ovládací tlačítko je přitom jak na dotykovém displeji, tak i na boku sondy. Všechny tyto detaily přispívají k většímu komfortu obsluhy přístroje Profometer PM-630, který má kromě základního vyhledávacího režimu rovněž liniové skenování v jedné nebo více liniích. Vyšší model PM-650 má navíc k dispozici plošné křížové skenování pro vykreslení výztuže v obou směrech“ [9].

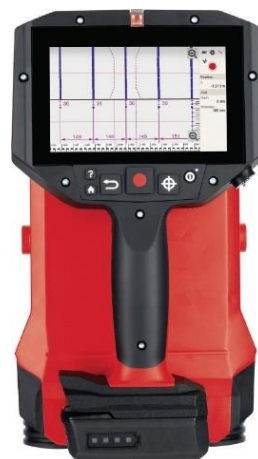
Obr. 24 Hilti PS300 Ferrosan se sondou integrovanou s vyhodnocovací jednotkou a displejem [10]

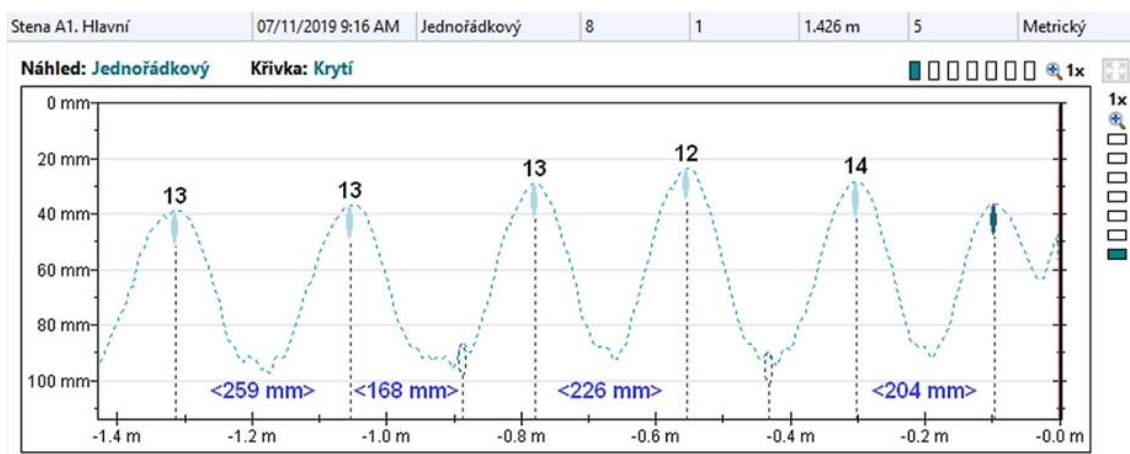
Obr. 25 Příklad záznamu přístroje PM-630 z měření polohy hlavní výztuže ve stěně železobetonového podchodu v areálu vápenky Mokrá - liniový sken hlavní výztuže ve stěně s nedestruktivním měřením průměru výztuže. Krytí výztuží: 24 až 40 mm. Průměr: naměřený 12-14 mm, skutečný (ověřený sondou) 12 mm. Mírná disproporce v naměřených hodnotách jde na vrub druhu výztuže TOR 30 se spirálovitě kroucenými podélnými žebry, která opticky (i elektromagneticky) rozšiřují průměr výztuže [12]

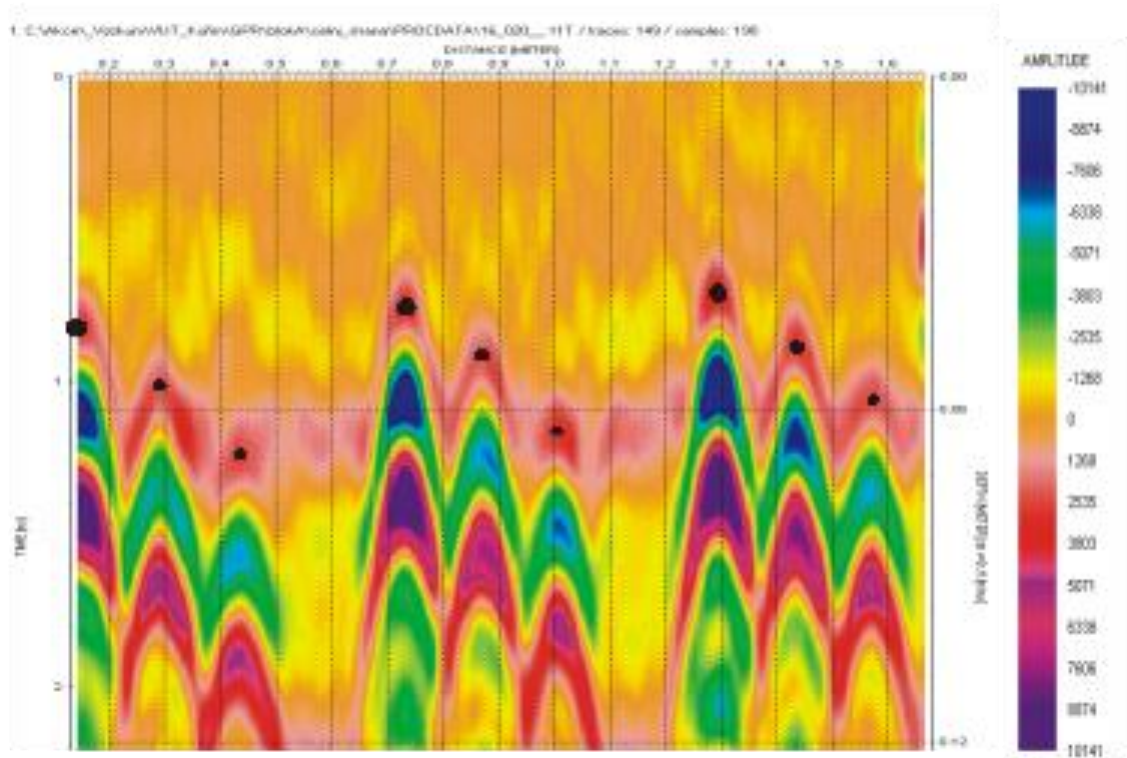
Obr. 26 Dvě ukázky georadarových skenů tzv. radarogramů – s charakteristickými projevy prutů ocelové výztuže v železobetonu, kdy polohu výztuží určujeme z vrcholů hyperbolických zobrazení odrazů radarového signálu v radarogramu. V obou případech byly do vrcholů odrazových hyperbol pro názornost vloženy černé tečky označující skutečnou polohu detekovaných výztuží [20]

Druhou problematickou okolností, která bránila zařazení georadarů mezi běžně užívané technologie v diagnostice konstrukcí patřil tradiční způsob výstupů ze zařízení a jeho komplikované vyhodnocování, do značné míry závislé na odborné erudici a zkušenostech obsluhy. Standardní výstup z georadarového měření, kdy se sonda pohybuje lineárně po povrchu má podobu podélného řezu zkoumaným prostředím. V tomto zobrazení je poloha nehomogenit určována určujeme z vrcholů hyperbolických zobrazení odrazů radarového signálu v georadarovém skenu. Interpretace těchto skenů je výsadou odborníků s rozsáhlými zkušenostmi [19].

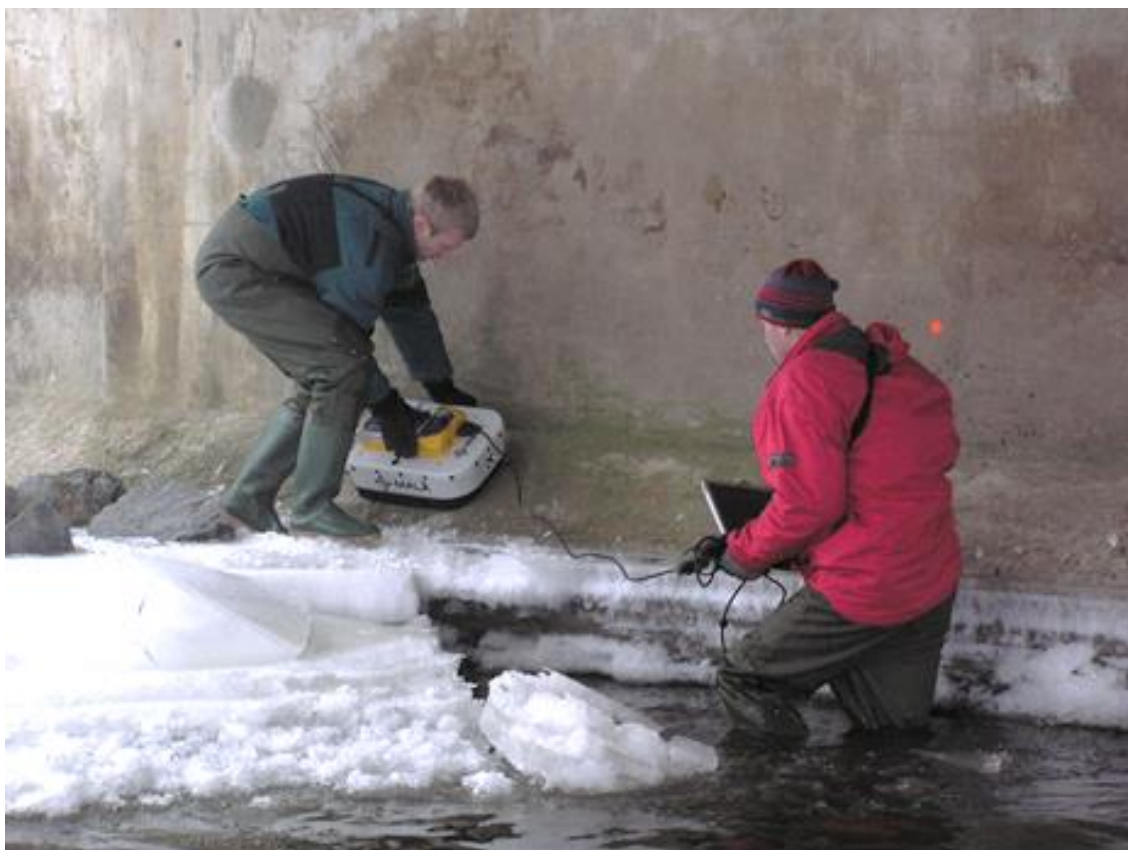
Obr. 27 Ukázka experimentálního měření na mostní podpěře anténním systémem 500 MHz [17]

Nicméně z provedených experimentů bylo zjevné, že georadarové měření je schopno detekovat betonářskou výztuž i v několika vrstvách, samozřejmě s drobnými omezeními danými geometrií vzájemné polohy měřicího zařízení a výztuží.

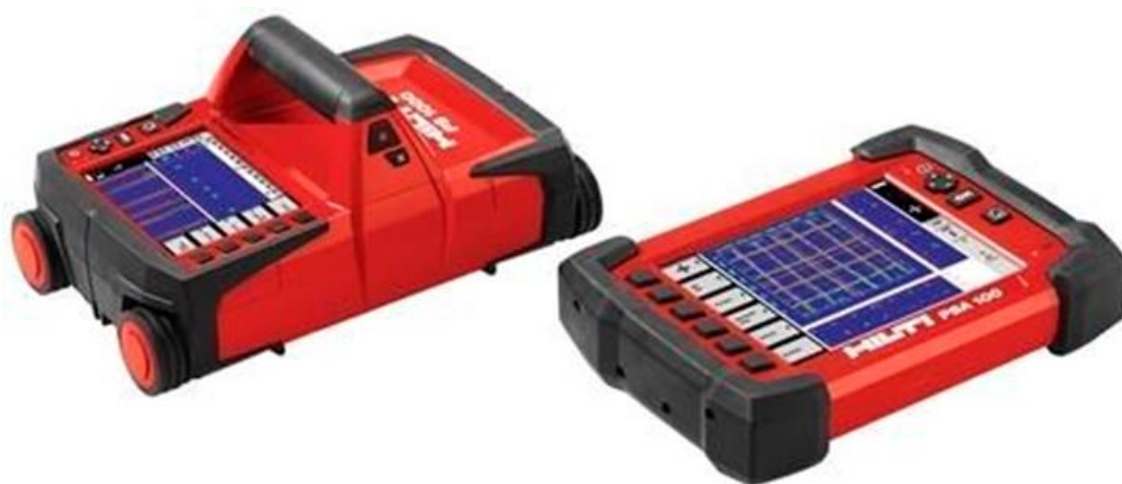
Obr. 28 Vlastní georadarová sonda Hilti PS1000 X-scan má relativně malé rozměry ($310 \times 180 \times 150$ mm), opatřená displejem pro okamžitou vizualizaci skenů (vlevo). Výrobce alternativně dodává k sondě terénní tablet pro možnost rozsáhlejšího vyhodnocení skenů v terénu (vpravo) [21]

Pohybem koleček vozíku sondy je detekován a zaznamenáván její pohyb po povrchu konstrukce. Zde je potřeba kvitovat pozitivně fakt, že pohyb každého pojezdového kola je snímán samostatně a záznam dráhy je odvozen od záznamu kola, které se v daném okamžiku pohybuje nejvíc, což eliminuje chybný záznam dráhy na nerovném povrchu, kde není celý podvozek v kontaktu s povrchem.

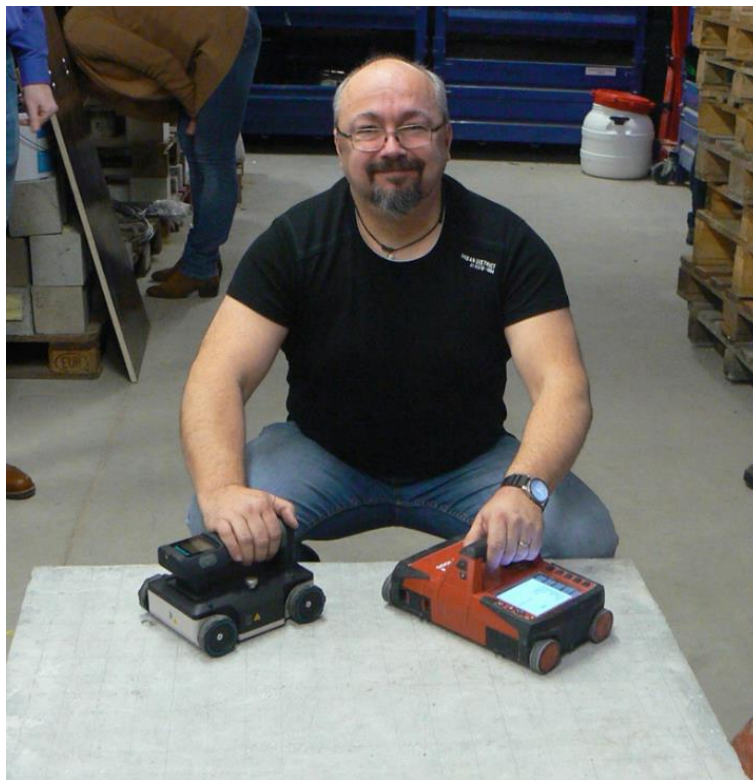
Obr. 34 Na obrázku je viditelné, že rozměrově je velmi obdobná sondě Hilti PS1000 X-scan

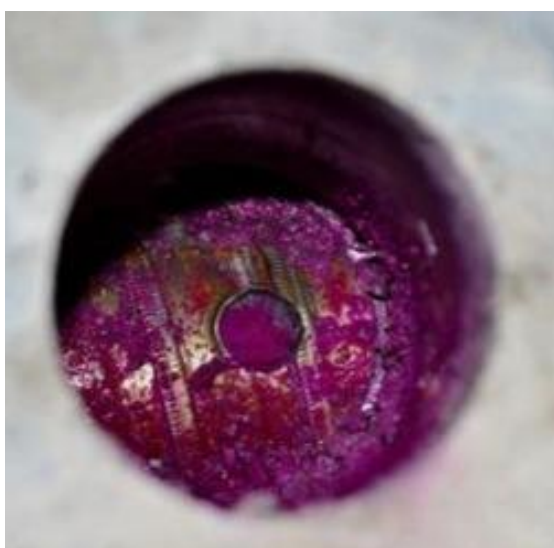
Obr. 35 Předpjatý mostní nosník, příklad návrtu k ocelové chráničce Sandrik, vylomení vývrtu a průraz chráničky až ke kabelu plus provedení fenolftaleinového testu. Současná běžná praxe kontroly zainjektování a stavu předpínací výztuže [27]

V současnosti se v rámci diagnostiky předpjatých zejména mostních konstrukcí praktikuje de facto jediná základní metoda pro stanovení správnosti zainjektování kabelových kanálků a posouzení případné koroze předpínací výztuže. Jde o metodu destruktivní spočívající ve vybraných místech v cíleném návrtu k samému okraji kabelového kanálku (přesněji mírně za něj) či až k předpínací výztuž, a následně vizuální posouzení a konstatování požadovaných skutečností – v případě správného zainjektování je proveden i test injektážní směsi na karbonataci roztokem fenolftaleinu.

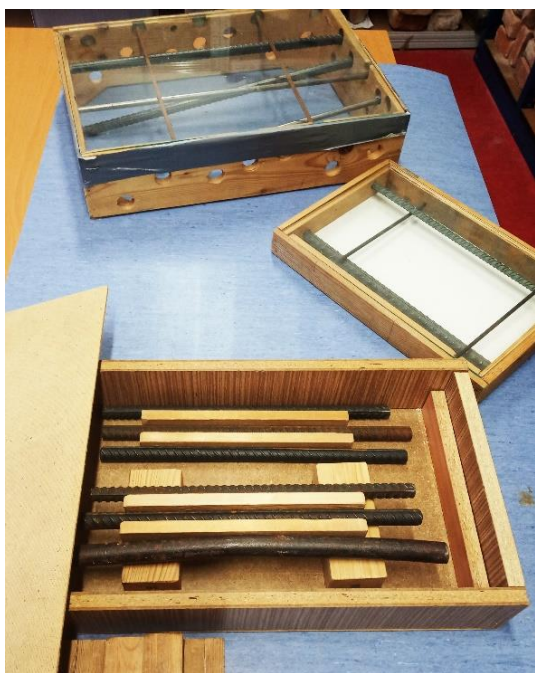
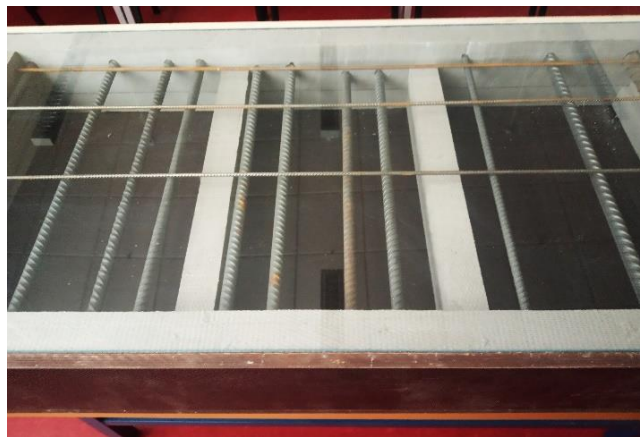
Obr. 39 Krabicové modely s libovolně měnitelnou polohou výztuže (vlevo), a alternativní krabicový model simulující vyztužení konkrétního reálného prvku (vpravo)

Pro testování elektromagnetických indikátorů se jeví nejjednodušším způsobem uzavřený krabicový model, v němž můžeme libovolně měnit polohu výztuží, simulovat různé hloubky pod povrchem, různé vzdálenosti prutů, průměry a typy výztuží, geometrii jejich směru, co přináší nekonečné množství variant. O zavedení podobných modelů a testování celého spektra elektromagnetických indikátorů se zásadně zasloužil doc. Ing. Petr Cikrle, Ph.D. z Ústavu stavebního zkušebnictví Fakulty stavební VUT v Brně, jehož publikace v daném oboru i výuková činnost jsou v České republice dobře známé.

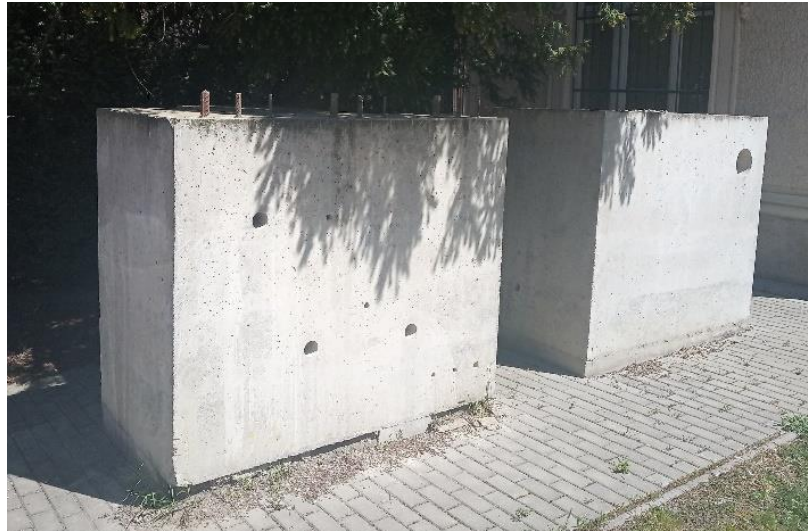
Obr. 41 Dvojice masivních testovacích bloků v areálu Fakulty stavební VUT v Brně. Levý blok obsahuje vybrané nehomogenity, pravý je z prostého betonu pro srovnávací měření

Příkladem rozměrných modelů je masivní blok vytvořený pro testování možností diagnostiky masivních železobetonových konstrukcí, vytvořený v rámci projektu [37]. V bloku jsou umístěny různé průměry betonářských výztuží, chráničky s předpínací výztuží (zainjektovaná a nezainjektovaná), dále nehomogenity formátu šterkových hnízd a podobně. Geometricky je blok řešen tak, aby bylo možné tytéž objekty měřit přes různé tloušťky betonu. Tento rozměrný model je určen především pro testování radarů, nicméně slouží i jako pomůcka pro testování celého spektra NDT metod (ultrazvuková impulzová metoda průchodová i odrazová, impact echo, odrazové tvrdoměry atd.). Za zmínku stojí, že právě po tyto metody byl ještě vyroben analogický blok z prostého betonu pro srovnávací měření. Za svou více než desetiletou existenci prokázaly masivní bloky v oblasti testování metod neocenitelné služby.

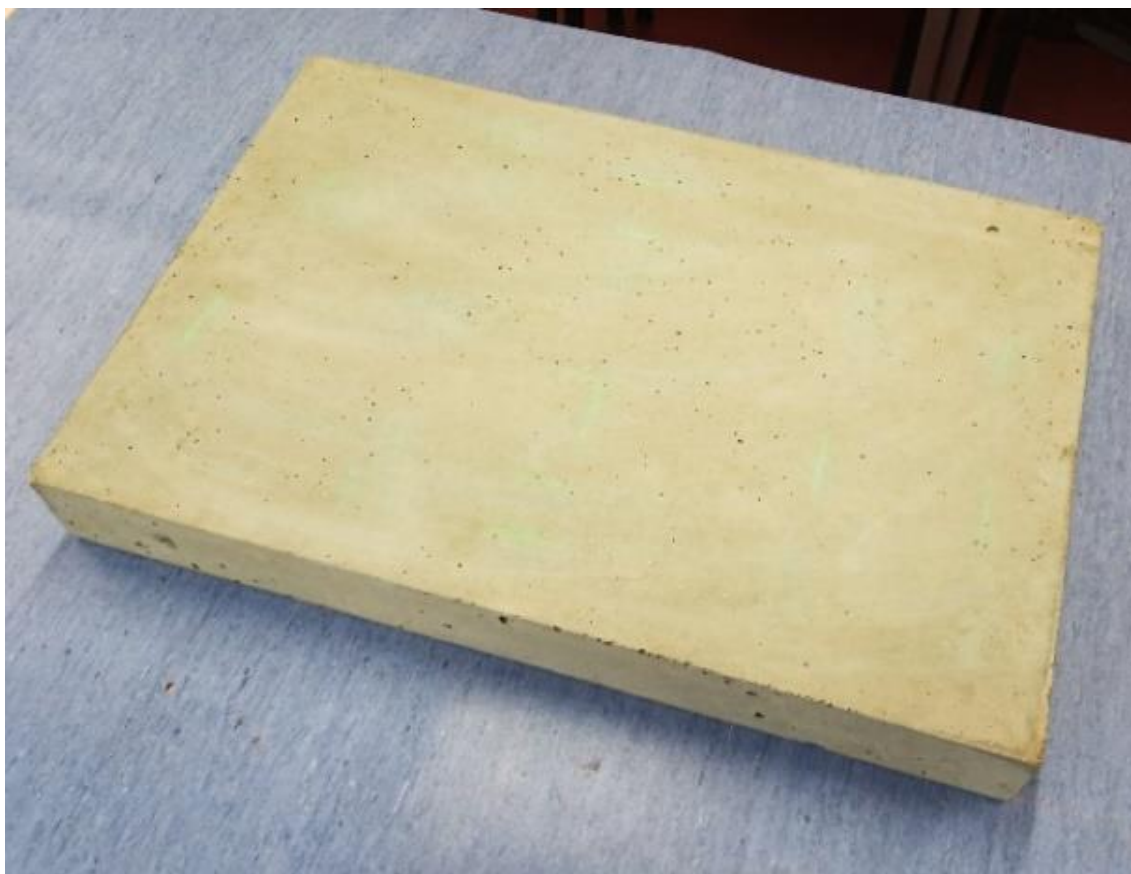
Obr. 43 Příklad malé železobetonové desky – $600 \times 400 \times 70$ mm, model spodní části průvlaku v konkrétním železobetonovém monolitickém skeletu

Problémy s hmotností a manipulací mohou vyřešit různé typy deskových či prostorových modelů, určené primárně pro elektromagnetické indikátory (ale jsou použitelné i pro testování georadaru) a vhodné jak pro testy aparatur, tak pro výcvik jejich obsluhy a výukové potřeby. Výhodou je malý rozměr i snesitelná hmotnost pro manipulaci. Tyto modely mohou mít čistě experimentální charakter, či mohou představovat výřez reálného železobetonového prvku – tedy jeho půdorysně omezenou část s tloušťkou rovnou maximálně hloubkovému dosahu testovaných přístrojů. Modely tohoto typu je možné využít jako součást modelové testovací dráhy pro radiografii (viz část 6.2.4).

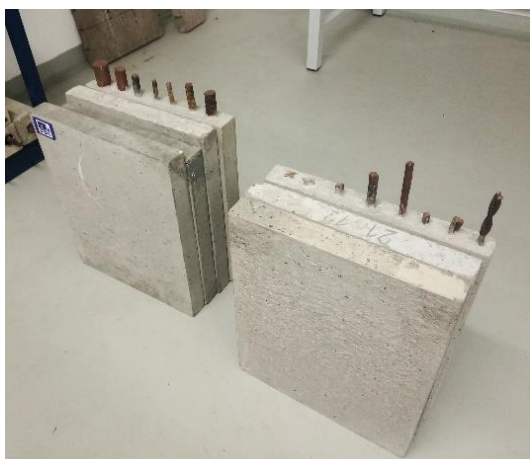
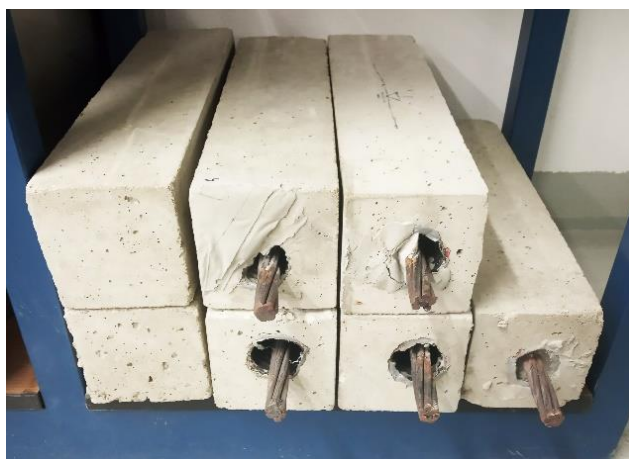
Obr. 45 Součásti testovací dráhy pro radiografii v ozařovně Ústavu stavebního zkušebnictví FAST VUT v Brně

Základem je sada desek z obyčejného prostého betonu rozměrů $500 \times 400 \times 50$ mm umožňující simulaci různých tlouštěk prozařovaného betonu, doplněná o totožné desky s vloženou výztuží různých průměrů a typů. Při testování lze sestavením desek a geometrií umístění zdroje záření a záznamového média (paměťových folií) vytvořit konfigurace prakticky s libovolně nastavenými parametry:

Pro testy kontroly zainjektovaných kabelových kanálů předpínací výztuže je dráha opatřena sadou trámů $100 \times 100 \times 400$ mm s vloženými chráničkami a předpínacím sedmidrátovým lanem s různými variantami zainjektování/nezainjektování. Tato dráha byla intenzivně využívána v rámci testování detekovatelnosti a rozeznatelnosti různých výztuží i zainjektování předpínacích kabelů při prozařování Co60, výsledky byly publikovány [39-42] a v plném rozsahu uvedeny v disertační práci autora [38]. V současnosti je testována pro využívání rentgenů v diagnostice konstrukcí.

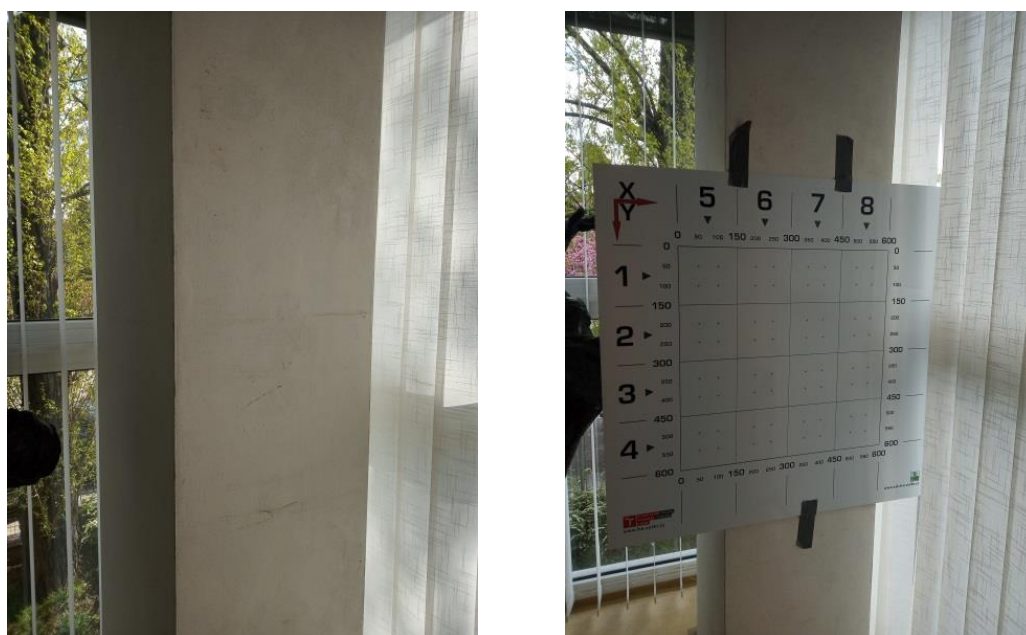
Obr. 46 Sloup obdélníkového průřezu s přístupnými dvěma stranami. Pro aplikaci plošného radarového skenu je vhodné použít pevnou podložku s natištěným skenovacím rastrem

- Provedení horizontálních liniových skenů ve vhodné výšce na všech čtyřech stěnách sloupu pro detekování hlavní nosné výztuže.
- Provedení vertikálního liniového skenu od paty sloupu do potřebné výšky pro stanovení roztečí třmíneků.
- Provedení plošných skenů na dvou sousedních stěnách sloupu pro stanovení případných anomálií v průběhu třmíneků apod. (pokud nedostačuje šířka boční stěny na umístění standardního rastru pro plošný sken, je možné ji nahradit rastrem připevněným na tenké plastové desce, a tím umožnit provedení skenu ve standardním požadovaném formátu, viz Obr. 46).

Jako příklad může posloužit sloup železobetonového monolitického skeletu ve 2. NP budovy E1, v areálu VUT v Brně, Fakulty stavební. Sloup je dobře přístupný pouze ze dvou stran, jeho nároží jsou opatřena ochrannými lištami, viz Obr 46. Jeho vnější rozměry jsou:

Vzhledem k malé šířce (menší než 600 mm – tedy minimální šířka plošného skenu) je pro plošný radarový sken použita plastová podložka s rastrem.

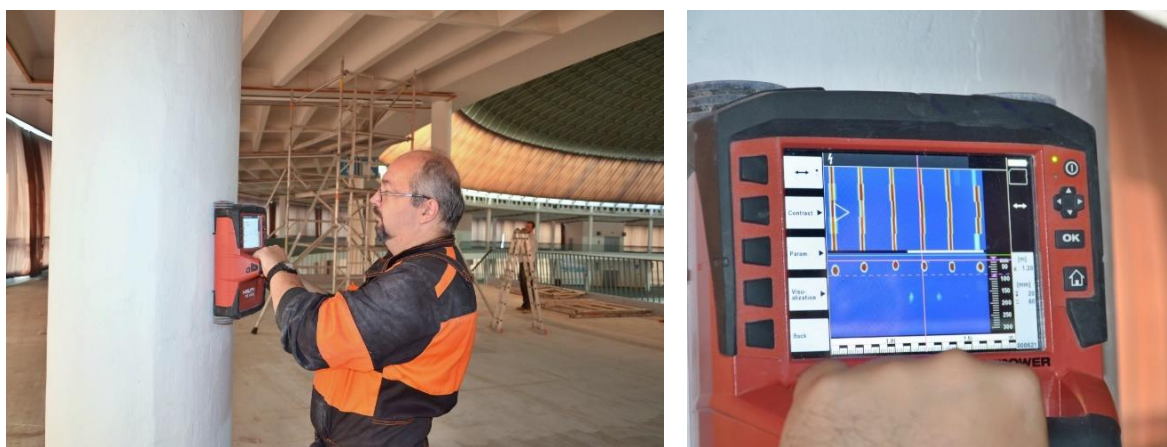
Obr. 53 Měření hlavní výztuže na sloupech nesoucích galerii ve 2. NP Pavilonu Z na Brněnském výstavišti bylo prováděno s mírným pozvednutím čelní části sondy, sonda i v tomto režimu poskytuje relevantní zobrazení polohy hlavních výztuží

Příkladem může být měření na sloupech nesoucích galerii ve 2. NP Pavilonu Z na Brněnském výstavišti, šlo o železobetonové monolitické sloupy \varnothing 500 mm, s 8 pruty hlavní výztuže \varnothing 14 mm [47].

- Obr. 53 Měření hlavní výztuže na sloupech nesoucích galerii ve 2. NP Pavilonu Z na Brněnském výstavišti bylo prováděno s mírným pozvednutím čelní části sondy, sonda i v tomto režimu poskytuje relevantní zobrazení polohy hlavních výztuží..... 86

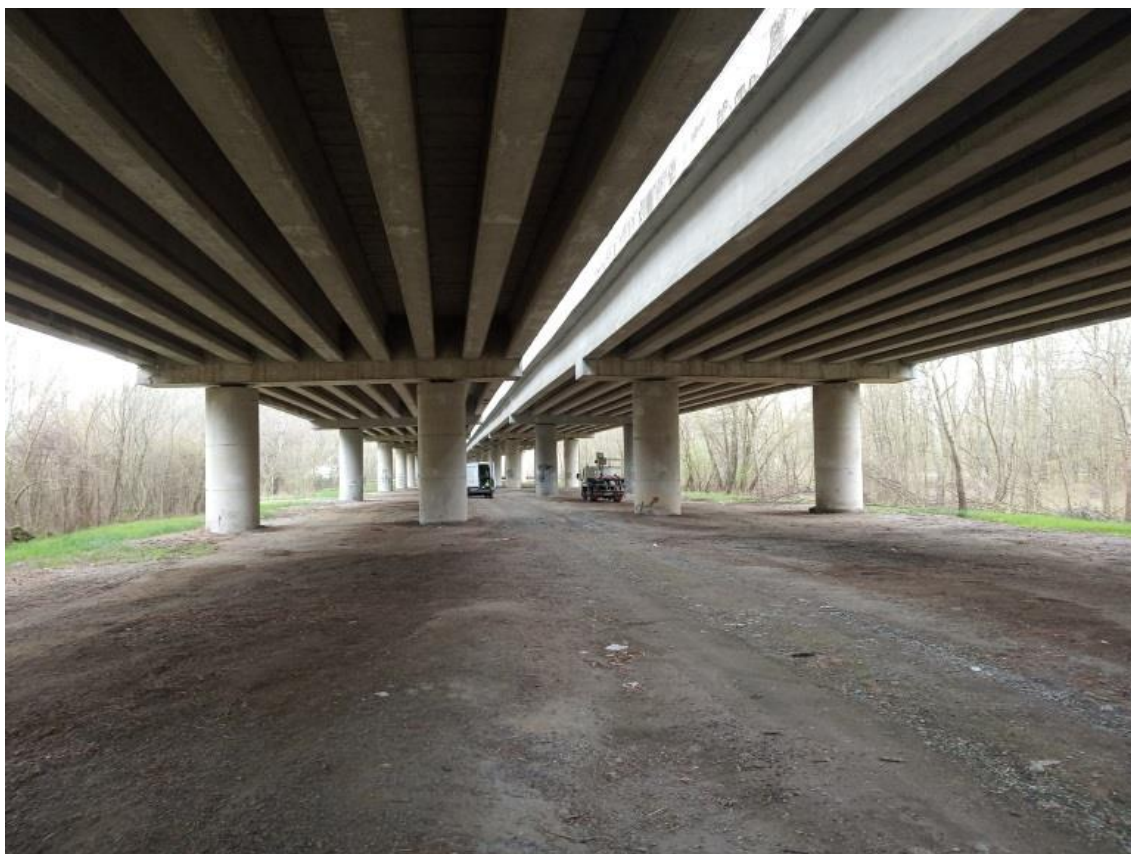
Obr. 56 Masivní sloupy mezilehlé podpory mostu ev.č. D2-058..2 u Lanžhota s průměrem 1600 mm umožňují již standardní provádění liniových skenů (nahore). Radarový liniový sken vedený po obvodu sloupu ve výšce cca 1500 mm nad terénem (dole). Na skenu je patrnou 42 prutů hlavní výztuže (krytí cca 50 – 170 mm). Jak je patrné z linie proložené výztužemi v „řezové“ části skenu, ani tomuto sloupu se nevyhlo excentrické umístění armokoše v bednění [48]

U sloupů od průměru cca 1000 mm již není nutné pozvedávání přední části sondy Hilti PS1000, a zakřivení povrchu sloupů již umožňuje standardní režim, viz Obr. 56. U takto rozměrných sloupů se krytí výztuže často dostává mimo dosah elektromagnetických indikátorů, a využití radaru je nezbytné.

- Obr. 56 Masivní sloupy mezilehlé podpory mostu ev.č. D2-058..2 u Lanžhota s průměrem 1600 mm umožňují již standardní provádění liniových skenů (nahore). Radarový liniový sken vedený po obvodu sloupu ve výšce cca 1500 mm nad terénem (dole). Na skenu je patrné 42 prutů hlavní

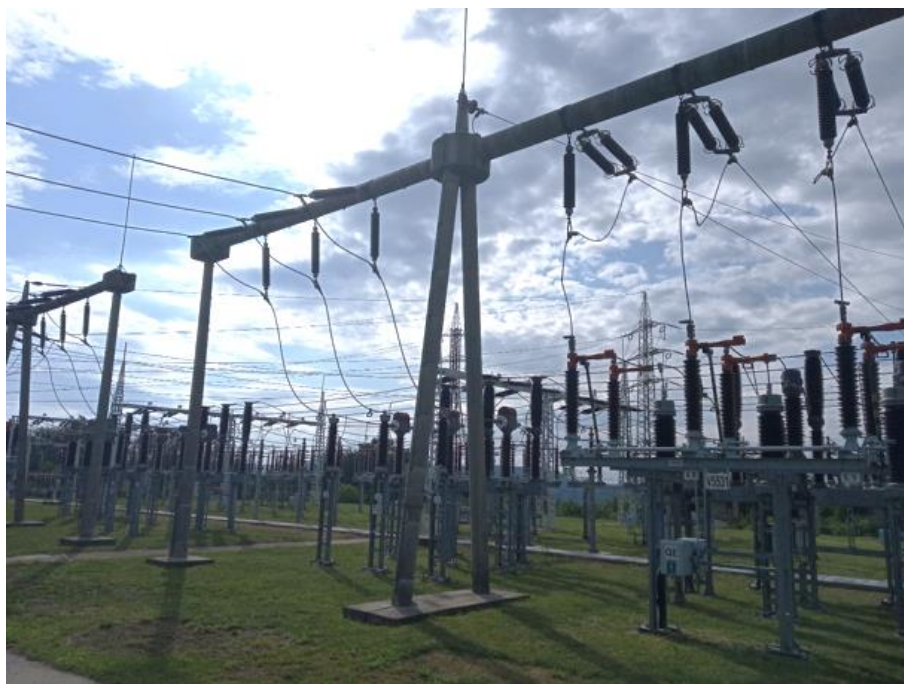
Obr. 57 Sloupy rozvodny velmi vysokého napětí o průměru v místě měření 325 mm (nahore). Liniový radarový sken pořízený horizontálně po obvodu sloupu ve výšce cca 1200 mm jasně ukázal 10 prutů hlavní výztuže [49]

Naopak při diagnostice sloupů extrémně malých průměrů je pozvednutí sondy potřeba, a je třeba dbát na dodržení stabilního náklonu sondy, ideální je využití pomocných klínek či podpěry přední části sondy. Příkladem může být sloup rozvodny velmi vysokého napětí vytvořený odstředivou betonáží, při jehož diagnostice je problémem nejen průměr, ale i vysoké nahuštění ovíjených třmíneků, které do jisté míry opět vyřazují ze hry elektromagnetické indikátory.

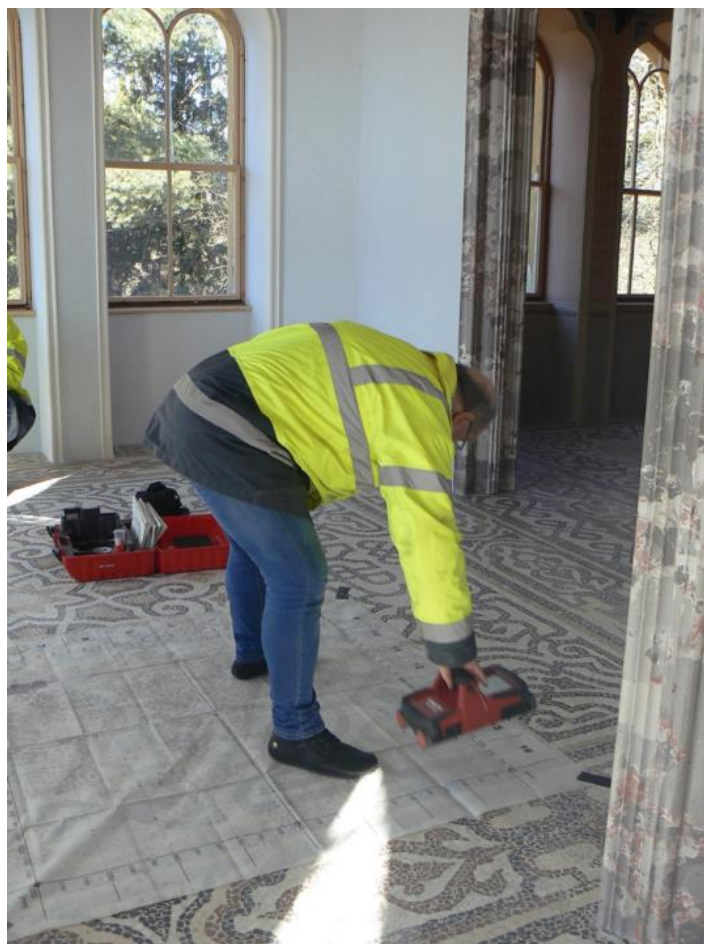
Obr. 64 Využití největšího plošného radarového skenu formátu 1200 × 1200 mm na kontrolu vyztužení sanace stropu v objektu Minaretu v Lednicko-Valtickém areálu, Tentýž sken je zobrazen tak, že v levé verzi zobrazuje v pohledu vyztužení svařovanou sítí 150 × 150 mm v oddělených blocích (v hloubce cca 30 mm) a pravá verze zobrazuje spodní vyztužení stropu opět nakladenými svařovanými sítěmi 100 × 100 mm hloubka cca 180 mm

Vhodným příkladem dokumentujícím opět možnosti zobrazení více vrstev výztuže, navzdory heterogenitě vrstev materiálů, je georadarový průzkum provedení sanace podlahy v 1. NP objektu Minaretu v areálu Lednicko-Valtického areálu. V rámci sanace objektu byly rekonstruovány historické mozaiky, a pod nimi zesíleny a upraveny stropní konstrukce.

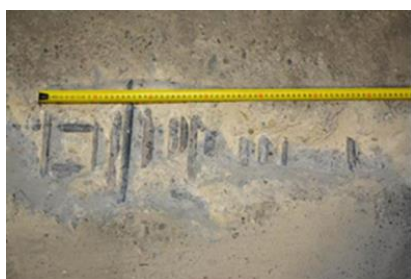
Obr. 65 Dvojice radarových skenů 1200×1200 mm (nahore) pořizená z horní strany železobetonové desky Nákupního centra na Vídeňské ulici v Brně. Uprostřed půdorys stropu s vyznačením ploch obou skenů (H1-2 a H1-1) a výkresem zjištěné výztuže, dole sekaná sonda S1 v místě skrytého průvzlaku a výkres výztužení (řez) v místě sondy. Ve skenech je výztužení jednoznačné, s výjimkou skrytého průvzlaku, kde jsou jednotlivé výztuže díky nahuštění obtížně detekovatelné [53]

Jako příklad komplikovaněji vyztužených železobetonových desek může sloužit konstrukce stropu nad 1.NP v objektu obchodního centra na Vídeňské ulici v Brně. Stropní deska byla řešena jako konstrukce obsahující skryté průvlaky a skryté hlavice sloupů. Pro stanovení vyztužení byly mimo jiné použity plošné skeny formátu 1200 × 1200 mm, z horního líce desky, spodní líc byl nepřístupný (podhledy). Zatímco průběh vyztužení v místě skrytých hřibových hlavic sloupů byl dobře detekovatelný, v případě skrytého průvlaku byl problém se stanovením výztuže u podpory, jednotlivé pruty byly bezprostředně vedle sebe a měly velmi malé krytí, georadar nedokázal rozlišit všechny (elektromagnetický indikátor pochopitelně rovněž ne). V tomto případě musela pomoci cílená sekaná sonda, která navíc v průvlaku odhalila kombinace různých průměrů i typů výztuží (do jisté míry doklad, že objekt byl stavěn v rámci tzv. Akce Z).

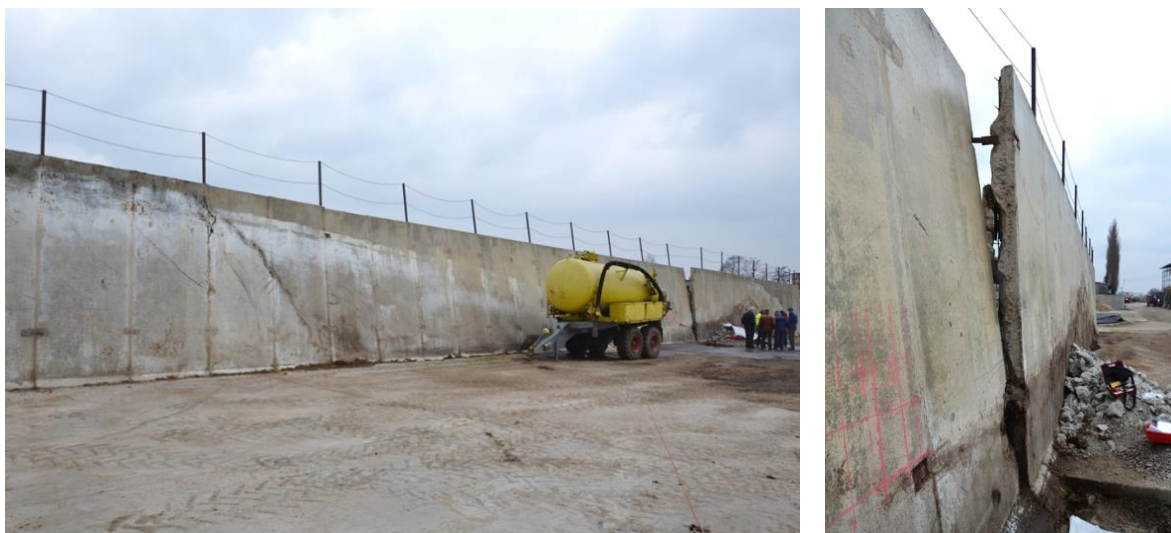
Obr. 67 Silážní žlab, jehož stěny jsou tvořeny železobetonovými prefabrikáty ve tvaru písmene L, se základnou překrytou deskou z drátkobetonu. Zde porušená část jihozápadní stěny silážního žlabu v délce 30 m. Vpravo za cisternou je patrný výrazný zlom stěny. Vpravo detail jedné z poruch mezi prefabrikáty č. 21 a 22 při pohledu z vnitřní strany

Příkladem účelné kombinace měření georadarem a elektromagnetickým indikátorem je stanovení vyztužení prefabrikovaných dílců silážních žlabů v Nové vsi u Rychnova nad Kněžnou [54]. Konstrukce stěn silážních žlabů se skládá z jednotlivých prefabrikovaných prvků – dílců, které mají v příčném řezu tvar písmene L, vodorovná část konstrukce je tvořena železobetonovou deskou, která překrývá vodorovné části prefabrikovaných stěn. Celou konstrukci tvoří dvojice žlabů oddělená středovou prefabrikovanou stěnou (zde mají prefabrikáty tvar obráceného T). Půdorysné rozměry každé vodorovné železobetonové desky silážního žlabu jsou dle výkresové dokumentace 64 500 × 20 250 mm. Při provozu došlo k zásadnímu poškození konstrukce, cílem diagnostiky bylo stanovení příčiny poruchy.

Na vnitřní straně dílce byl proveden radarový sken v ploše 1200×1200 mm (v Obr. 67 vyznačen modře). Poloha levého horního rohu skenu je situována na levý okraj prvku (při pohledu zepředu), výška levého horního rohu skenu nad hranou sešikmené části paty prvku označena **a**. Dále byly provedeny radarem dva horizontální liniové skeny přes celou šířku prvku (v Obr. 68 vyznačeny fialově), výšky linií skenů nad hranou sešikmené části paty prvku označeny **b** a **c**. Pomocí elektromagnetického indikátoru vyztuže byly proměřeny dvě oblasti u paty prvku, jedna ve svislé části, druhá v sešikmené části (v Obr. 68 vyznačeny zeleně), v tomto případě byly výsledky měření kresleny pro názornost přímo na konstrukci.

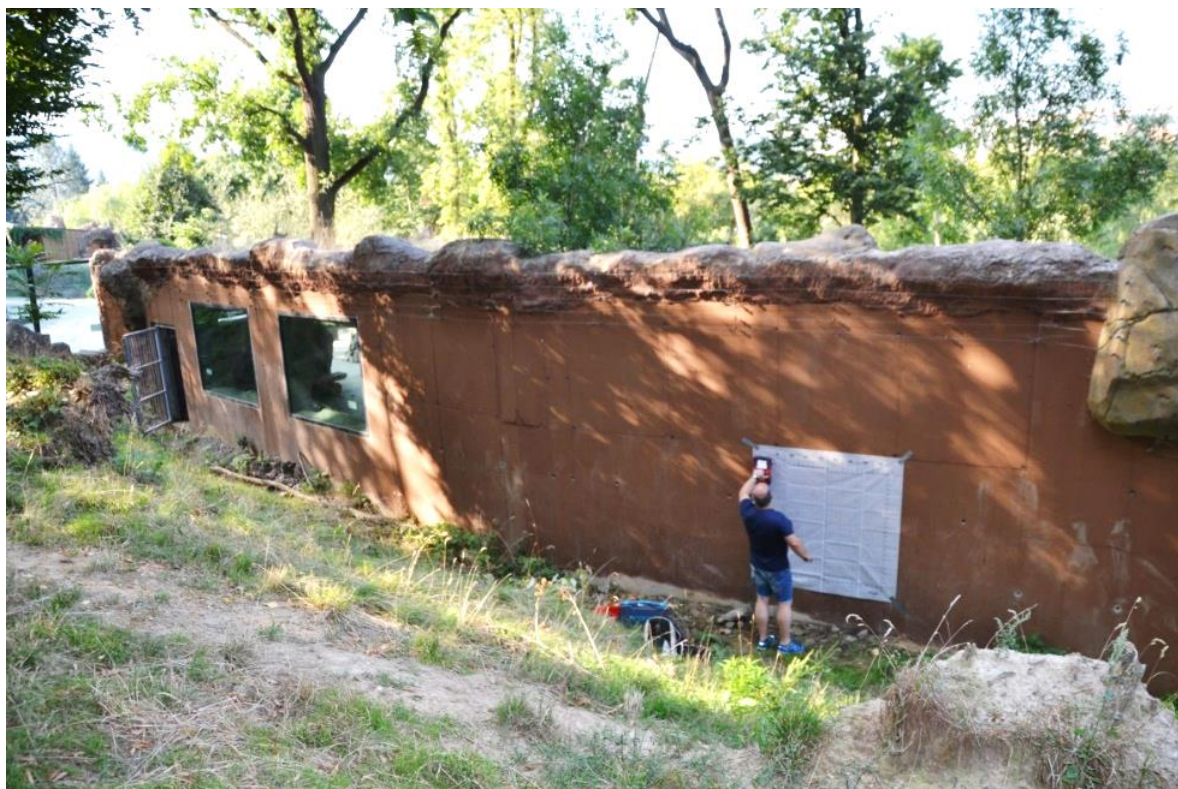
Obr. 71 Stavebně technický průřez stěn výběhu medvědů v ZOO Brno (tzv. Kamčatská chalupa) - příklad složení plošných skenů formátu 600×600 mm a liniového skenu v délce 8 m, zachycující vyztužení svařovanými sítěmi, místy se překrývajícími

Při měření rozsáhlých železobetonových plošných konstrukcí je výhodné pokrýt plochu buď liniovými skeny, které na sebe navazují (dle předpokládané polohy a dalších parametrů vyztužení lze alternativně použít jak georadar, tak elektromagnetický indikátor), nebo provést sérii plošných skenů, které na sebe navazují (skeny je možné složit).

Obr. 70 Nahore liniové skeny v úrovních b a c a dole výztuž detekovaná elektromagnetickým indikátorem vyznačená na povrch prvku.....	103
Obr. 71 Stavebně technický průzkum stěn výběhu medvědů v ZOO Brno (tzv. Kamčatská chalupa) - příklad složení plošných skenů formátu 600 × 600 mm a liniového skenu v délce 8 m, zachycující vyztužení svařovanými sítěmi, místy se překrývajícími	104
