**VYBRANÉ ASPEKTY DIAGNOSTIKY OCELOVÉ
VÝZTUŽE V ŽELEZOBETONOVÝCH KONSTRUKCÍCH
A KONSTRUKCÍCH Z PŘEDPJATÉHO BETONU**

SELECTED ASPECTS OF DIAGNOSTICS OF STEEL REINFORCEMENT IN REINFORCED
CONCRETE AND PRESTRESSED CONCRETE STRUCTURES

HABILITAČNÍ PRÁCE

Ing. ONDŘEJ ANTON, Ph.D.

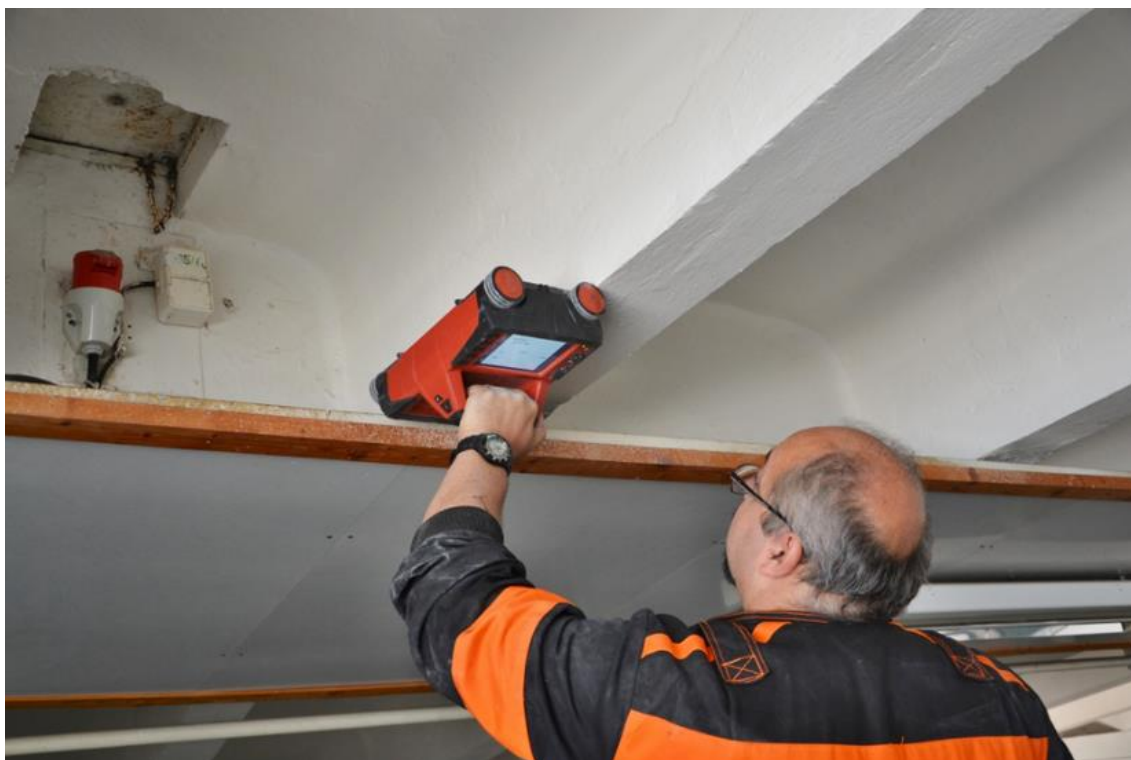
Obr. 78 Pavilon Z na Brněnském výstavišti – základem diagnostiky výztuže žebér se stalo liniové skenování radarem zesponu prvků (nahore). Dole záznam liniového radarového skenu napříč žebrem u spodního líce, na pravém obrázku zvýrazněna poloha hlavní výztuže, krajní pruty jsou méně rozeznatelné vlivem okrajového efektu odrazu [57]

Měření na trámech (žebrech) malých rozměrů je komplikované díky pravděpodobnosti malých rozestupů mezi výztužemi (zejména pro elektromagnetický indikátor, ale i pro georadar), a současně díky okrajovému efektu odrazu radarového signálu, viz Obr. 78.

- Obr. 78 Pavilon Z na Brněnském výstavišti – základem diagnostiky výztuže žeber se stalo liniové skenování radarem zesponu prvků (nahore). Dole záznam liniového radarového skenu

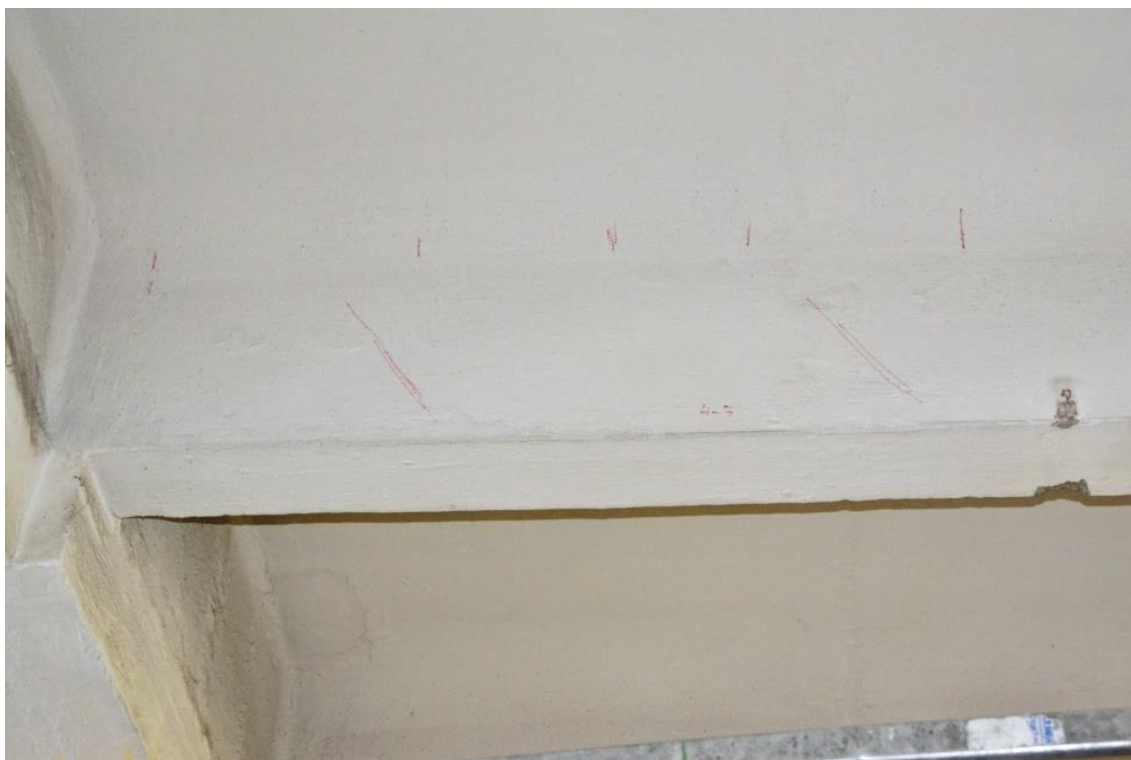
Obr. 83 Díky okamžité vizualizaci výsledků měření na displeji radarové sondy je možné například okamžitě zakreslení polohy ohybů na povrch prvku pro další činnosti [59]

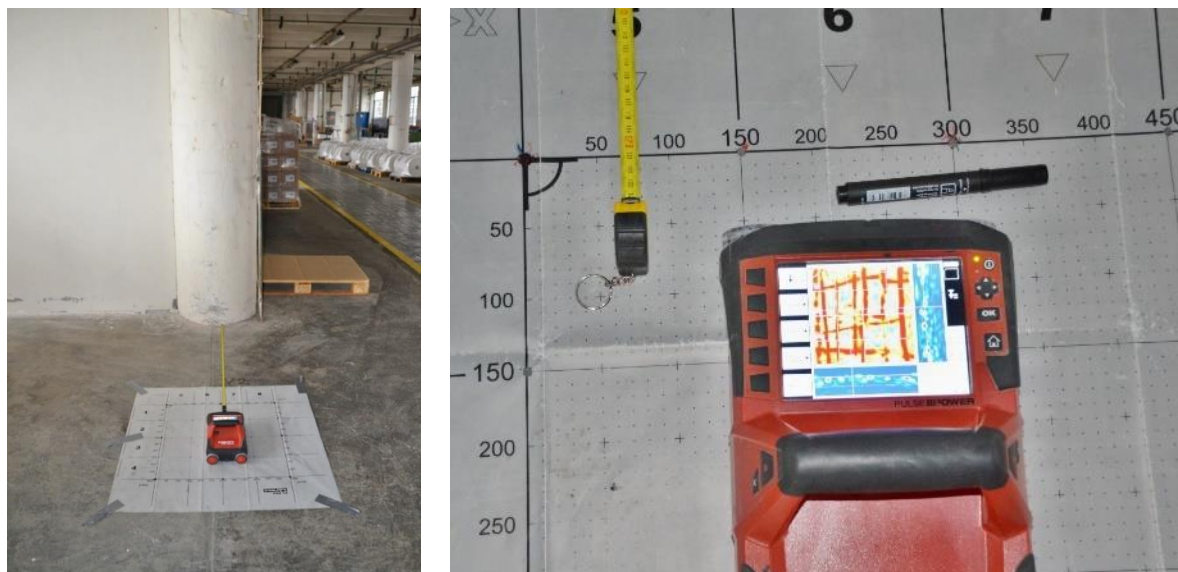
Obr. 86 Příprava místa provádění vývrtu v průmyslovém objektu, radarová sonda Hilti PS1000 X-SCAN umožňuje na displeji okamžitou vizualizaci plošného skenu a rozhodnutí pro místo vrtání

Již bylo řečeno, že georadar je optimálním zařízením pro výběr míst provádění jádrových vývrtů (ať již pro stanovení pevnosti betonu, nebo pro technologické průvrty), kdy je užitím radaru s dosahem odpovídajícím předpokládané hloubce vývrtu (nebo alespoň oblasti s předpokládaným výskytem vyztužení) zajištěno, že nedojde při vrtání ke kolizi, nebo dokonce převrtání výztuže. V případě železobetonových trámů (průvlaků, žeber) bylo obvyklé odebírat vývrty ve staticky příhodném místě vrtem do boku trámu, což s sebou neslo v řadě případů

komplikace související s využitím výškové techniky (např. v průmyslových objektech s velkou výškou podlaží), či komplikace spojené s rizikem prašnosti a vlhkosti v užívaných interiérech. Provádění vývrtů shora do trámů přes skladbu podlahy nebylo možné z důvodu hustého vyztužení, a téměř 100% jistoty kolize s výztuží. Technologie georadaru umožňuje i v hustém vyztužení nad trámem (horní výztuž trámu, výztuž desky, horní části třmínků) najít vhodný prostor, a vhodně zvolit průměr vrtání, aby nebyla výztuž poškozena.

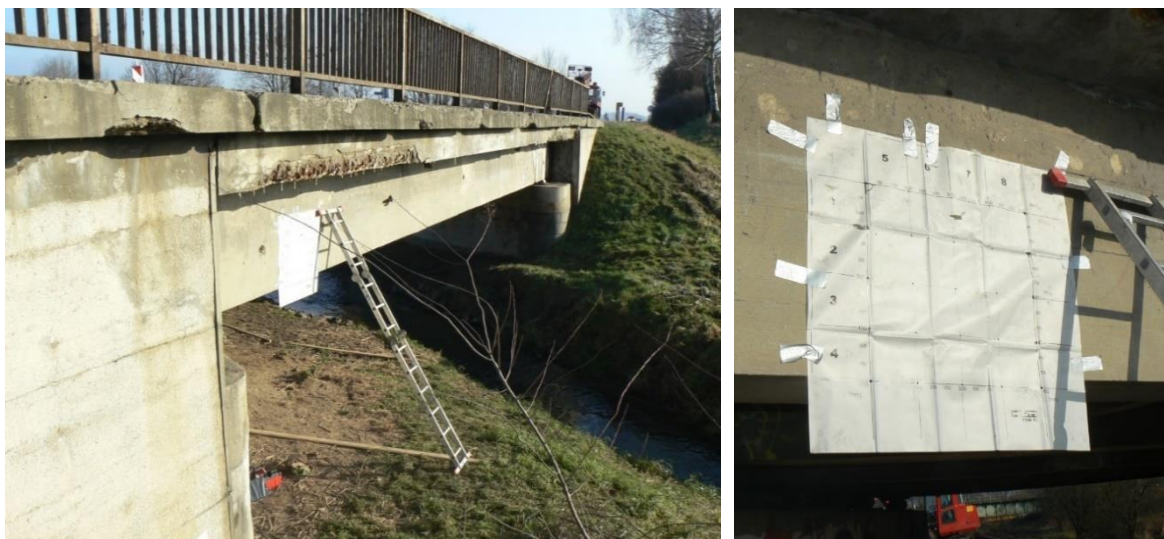
Obr. 97 Celkový pohled a detail umístění měřícího rastru při jednom ze série měření na bočním líci krajního trámu

Ke splnění požadavků na stanovení polohy ohybů hlavní výztuže byl využit Georadar Hilti PS1000 X-SCAN. Na jednom krajním a jednom vnitřním trámu. Na obou zkoumaných trámech mostu byly provedeny série plošných radarových skenů 600×600 mm z obou stran trámu vždy od okraje trámu na Holasovické straně. Vzhledem k šířce trámu 400 mm a hloubkovému dosahu zařízení 300 mm bylo zaručeno, že skenované oblasti se uvnitř trámu překrývají, a byla tedy záruka zobrazení všech ohybů smykové výztuže. Prováděné radarové skeny na sebe svými bočními okraji navazovaly. Spodní okraj skenovaných polí mírně přesahoval spodní okraj trámů. Bylo tedy zaručeno, že na skenech bude zachycen průběh všech hlavních výztuží, ve všech vrstvách jejich případné ohyby. Celkem bylo provedeno na každém bočním líci trámu až 12 plošných skenů formátu 600×600 mm (z vnitřní strany v místech příčniců byly skeny adekvátně posunuty).

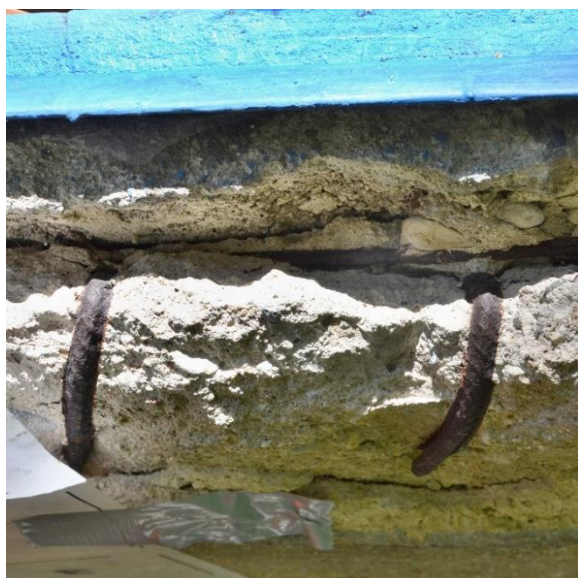
Obr. 108 Detail poškození balkonu v 1.NP. Hlavní výztuž $\varnothing 12$ (V) je zakončena háky, které jsou obnažené a zkorodované

Objekt disponuje dvěma typy balkonů, předmětem zájmu byly balkony na východní straně domu, které jsou železobetonové a mají členitější půdorys, neboť pokračují i za roh fasády. Nejvíce poškozený je balkon v 1.NP – viz Obr. 103, u něhož je na převislém konci obnažena výztuž $\varnothing 12$ (V) zakončená háky. Tato výztuž je zkorodovaná, podobně jako trubka uchycení zábradlí – viz Obr 108 a 109. Problémem přitom není pouze obnažená a zkorodovaná výztuž, ale rovněž vodorovná trhлина na styku nosné desky a nášlapných vrstev způsobená značným průhybem balkonu [71].

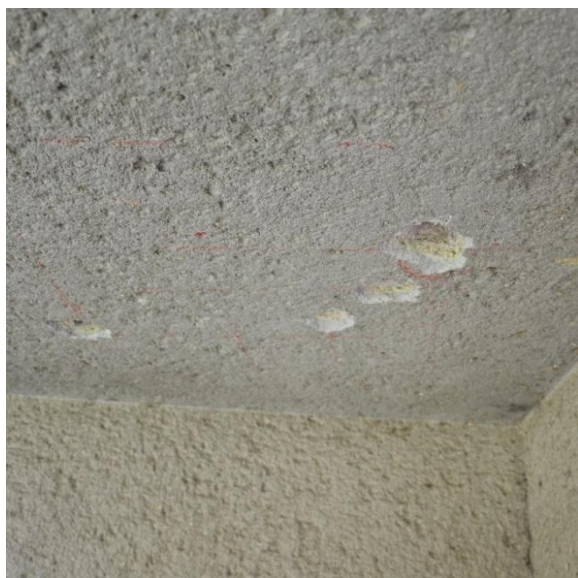
Obr. 117 Sekané sondy k výztuži na spodním líci balkonu v 1.NP

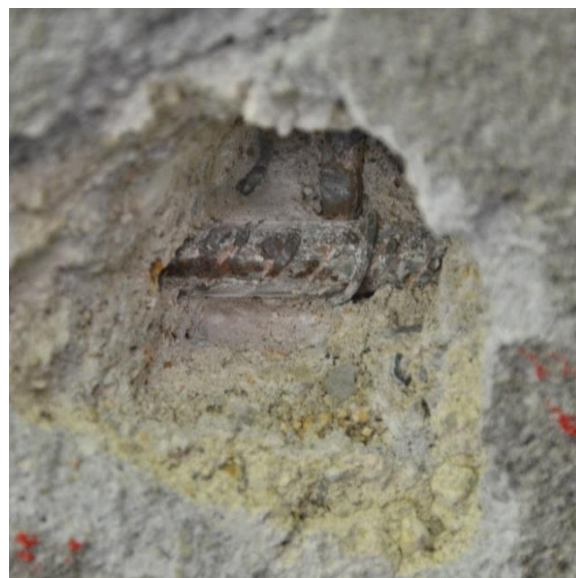
Obr. 118 Detail cílené sondy k výztuži pro ověření průměru a zejména druhu výztužné vložky

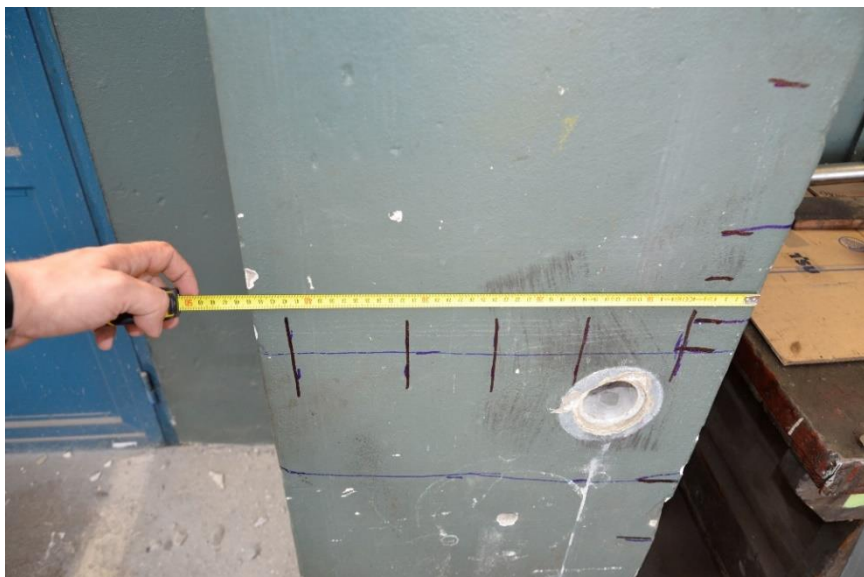
Obr. 135 Liniové měření elektromagnetickým indikátorem napříč sloupem S1 ve výšce 1300 mm od podlahy, v místě provedení sondy S1-1. S využitím kalibrace přístroje bylo zaměřeno celkem 5 profilů hlavní svíslé výztuže o průměru 20 mm. Vnitřní hrana sloupu. Pro další využití byla poloha výztuží současně kreslena na povrch konstrukce [72]

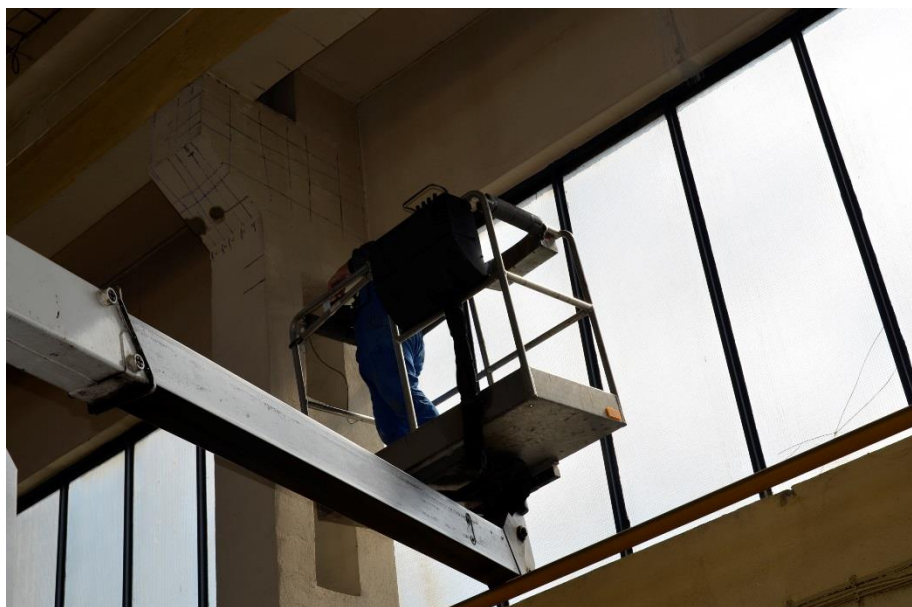
Obr. 136 Liniové měření elektromagnetickým indikátorem napříč sloupem S1 ve výšce 7000 mm od podlahy, v místě provedení sondy S1-2. S využitím kalibrace přístroje bylo zaměřeno celkem 5 profilů hlavní svíslé výztuže o průměru 20 mm. Vnější hrana sloupu. Pro další využití byla poloha výztuží současně kreslena na povrch konstrukce [72]

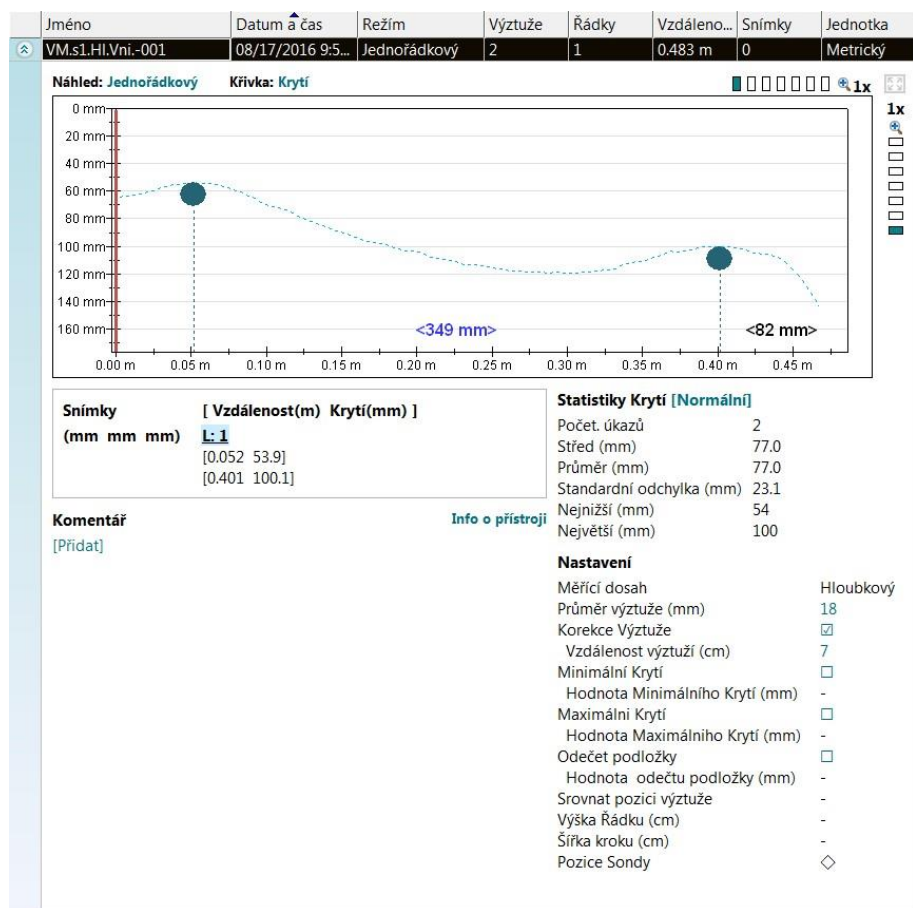
Obr. 137 Liniové měření elektromagnetickým indikátorem napříč sloupem S1 ve výšce 1300 mm od podlahy, v místě provedení sondy S1-3. S využitím kalibrace přístroje byly zaměřeny celkem 2 profily hlavní svíslé výztuže o průměru 18 mm. V místě sondy byla provedena sekaná sonda označená SV1 [72]

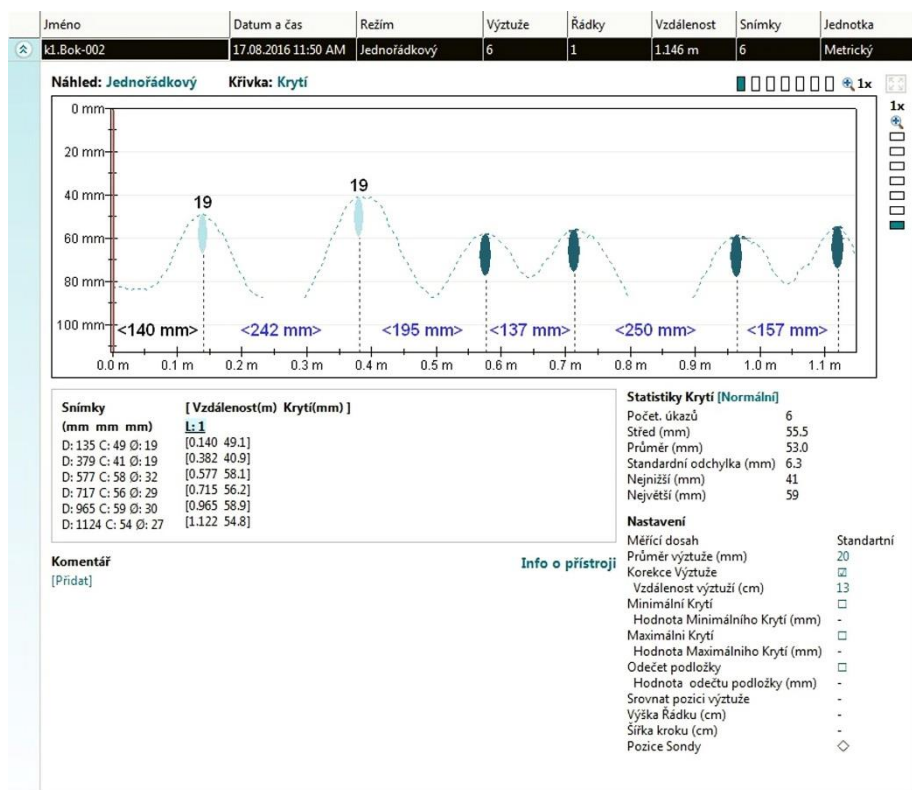
Obr. 140 Liniové měření elektromagnetickým indikátorem napříč konzolou sloupu S1, v místě provedení sondy K1-1a. S využitím kalibrace přístroje Profometer PM630 bylo zaměřeno celkem 6 profilů svislé výztuže o průměru 20, 18 a 8 mm. Pro další využití byla poloha výztuží současně kreslena na povrch konstrukce [72]

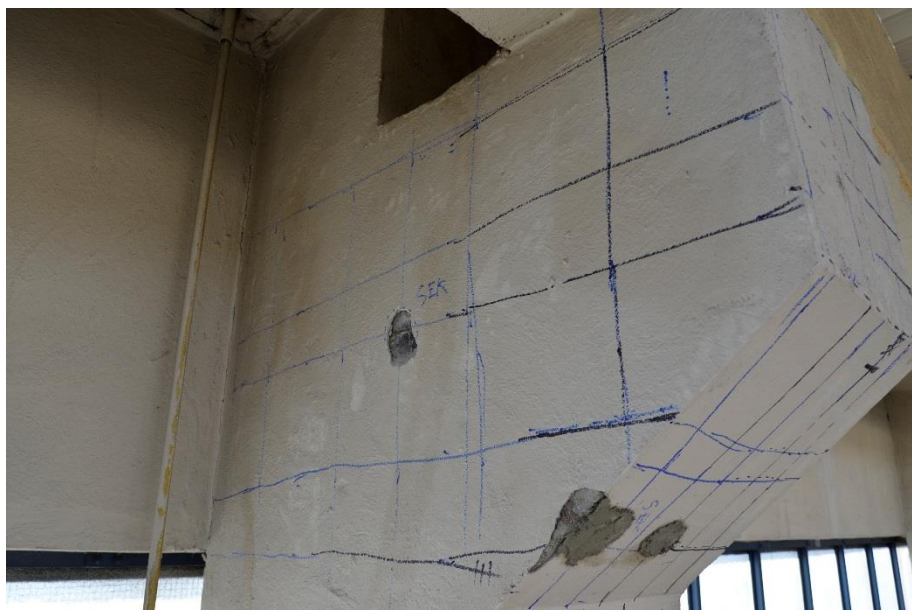
Obr. 141 Liniové měření elektromagnetickým indikátorem napříč konzolou sloupu S1, v místě provedení sondy K1-1b. S využitím kalibrace přístroje Profometer PM630 bylo zaměřeno celkem 8 profilů svislé výztuže o průměru 20, 18 a 8 mm. Vodorovná výztuž byla ověřena sekanou sondou označenou SV4. Pro další využití byla poloha výztuží současně kreslena na povrch konstrukce [72]

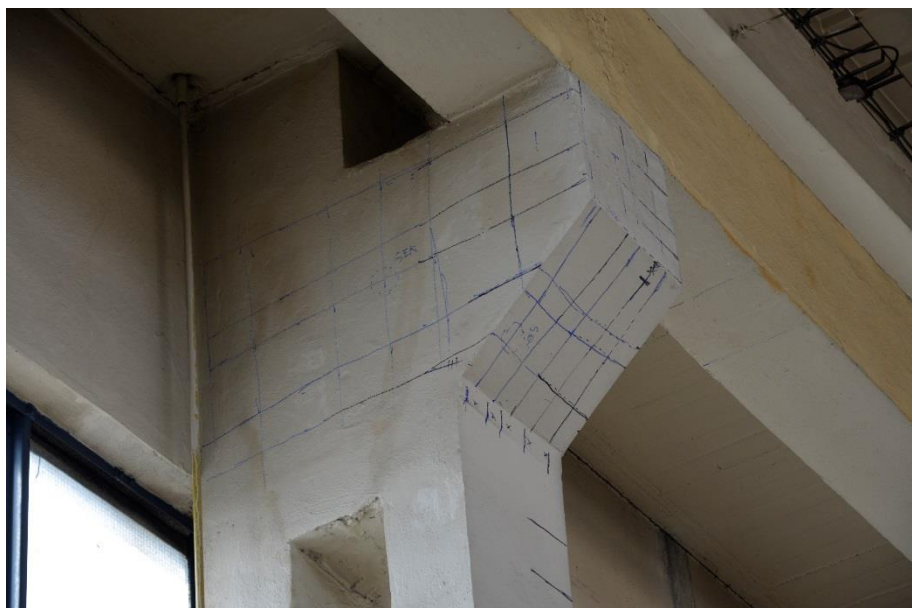
Obr. 142 Liniové měření elektromagnetickým indikátorem napříč šikmou částí konzoly sloupu S1, v místě provedení sondy K1-2. S využitím kalibrace přístroje Profometer PM630 bylo zaměřeno celkem 5 profilů svislé výztuže. Dva profily blízko povrchu byly ověřeny sekanými sondami SV5 a SV6, byl identifikován průměr výztuže 16 mm. Pro další využití byla poloha výztuží současně kreslena na povrch konstrukce [72]

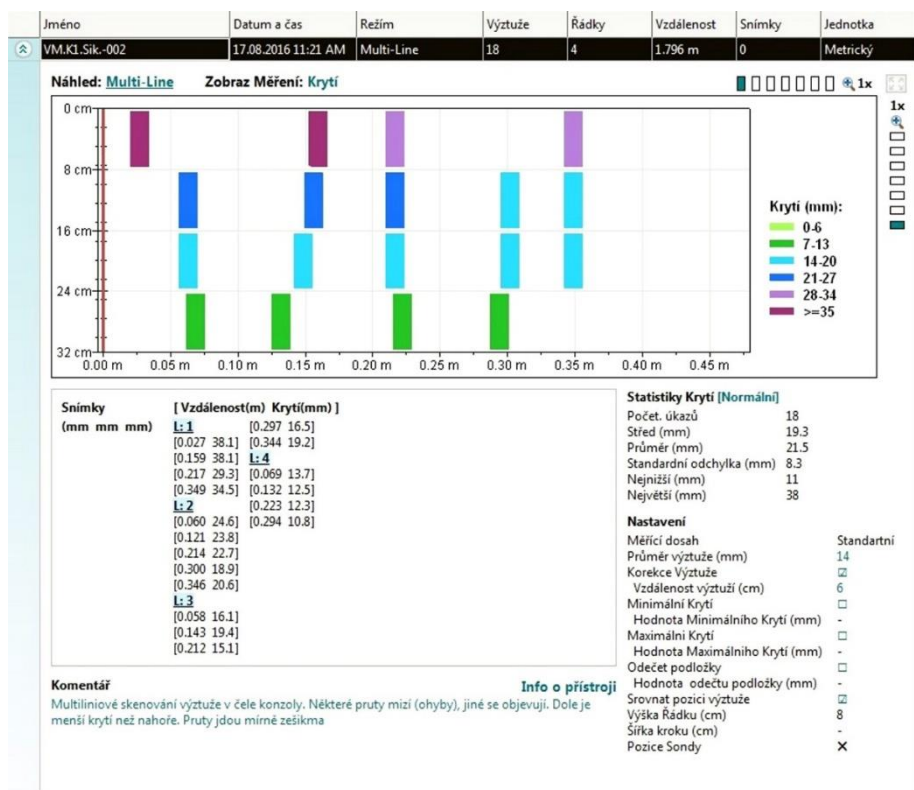
Obr. 143 Liniové měření elektromagnetickým indikátorem napříč čelem konzoly sloupu S1, v místě provedení sondy K1-3. S využitím kalibrace přístroje Profometer PM630 bylo zaměřeno celkem 5 profilů svislé výztuže. Ze záznamu je patrné, že některé vložky se ohýbají směrem dovnitř konzoly. Pro další využití byla poloha výztuží současně kreslena na povrch konstrukce [72]

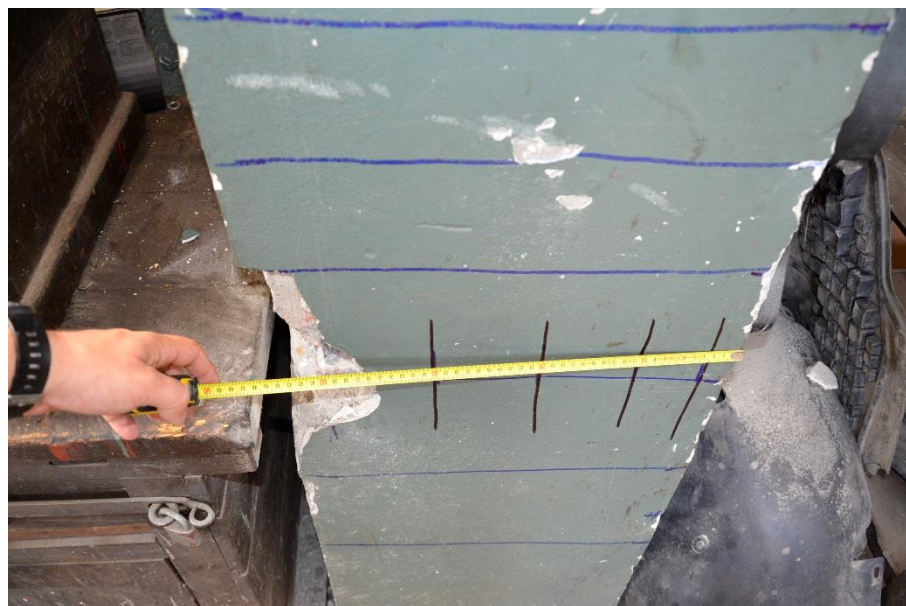
Obr. 144 Liniové měření elektromagnetickým indikátorem napříč sloupem S2 ve výšce 1000 mm od podlahy, v místě provedení sondy S1-2. S využitím kalibrace přístroje bylo zaměřeno celkem 5 profilů hlavní svislé výztuže o průměru 20 mm. Vnitřní hrana sloupu. Pro další využití byla poloha výztuží současně kreslena na povrch konstrukce [72]

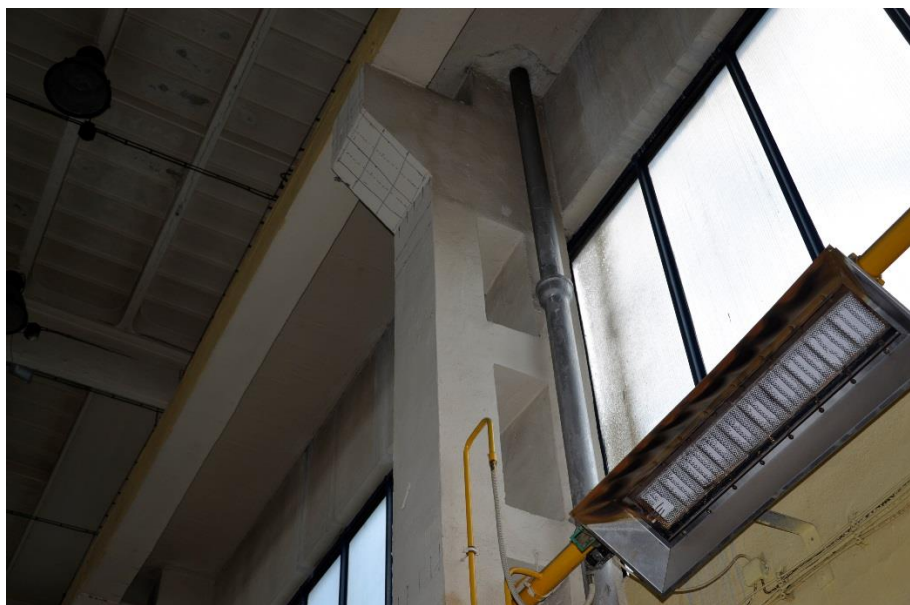
Obr. 145 Liniové měření elektromagnetickým indikátorem napříč sloupem S2 ve výšce 7000 mm od podlahy, v místě provedení sondy S2-2. S využitím kalibrace přístroje bylo zaměřeno celkem 5 profilů hlavní svíslé výztuže o průměru 20 mm. Vnější hrana sloupu. Pro další využití byla poloha výztuží současně kreslena na povrch konstrukce [72]

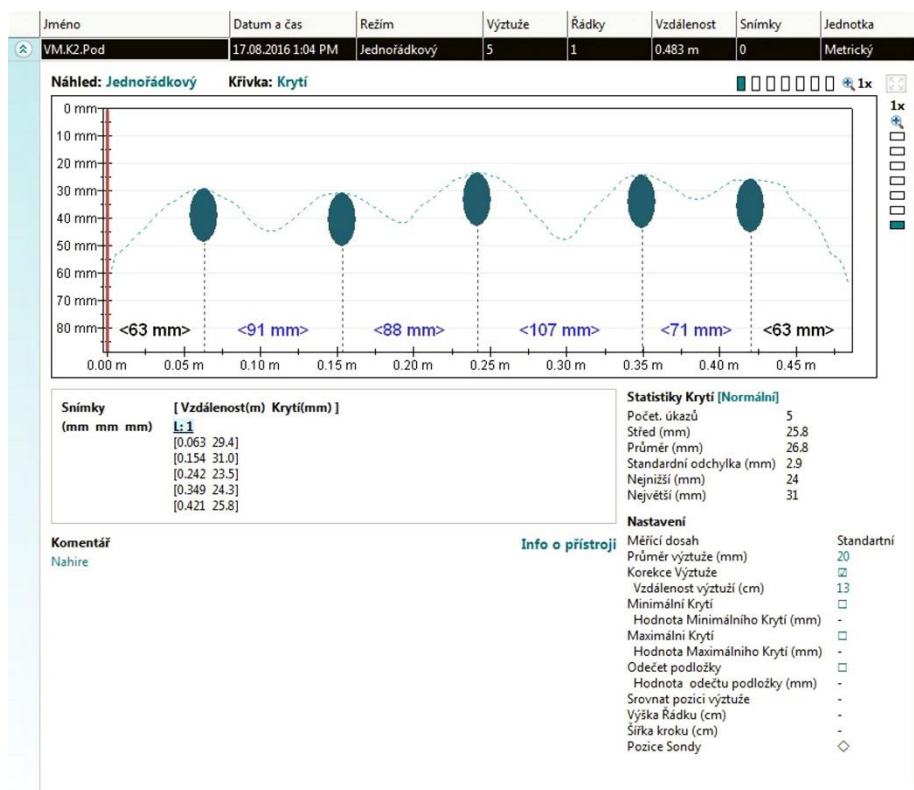
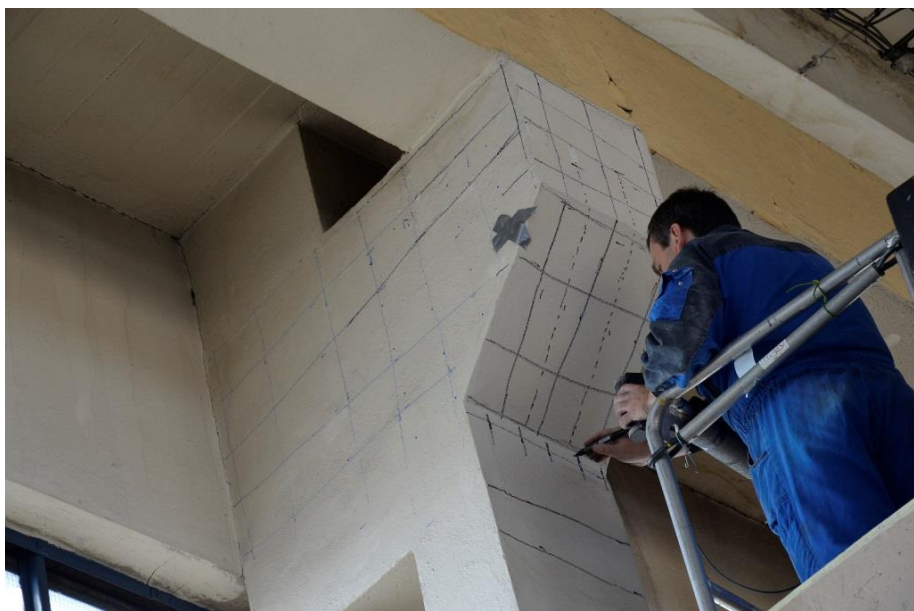
Obr. 147 Liniové měření elektromagnetickým indikátorem napříč sloupem S2 pod konzolou, v místě provedení sondy S2-4. S využitím kalibrace přístroje Profometer PM630 bylo zaměřeno celkem 5 profilů hlavní svislé výztuže o průměru 20 mm. Vnitřní hrana sloupu. Pro další využití byla poloha výztuží současně kreslena na povrch konstrukce [72]

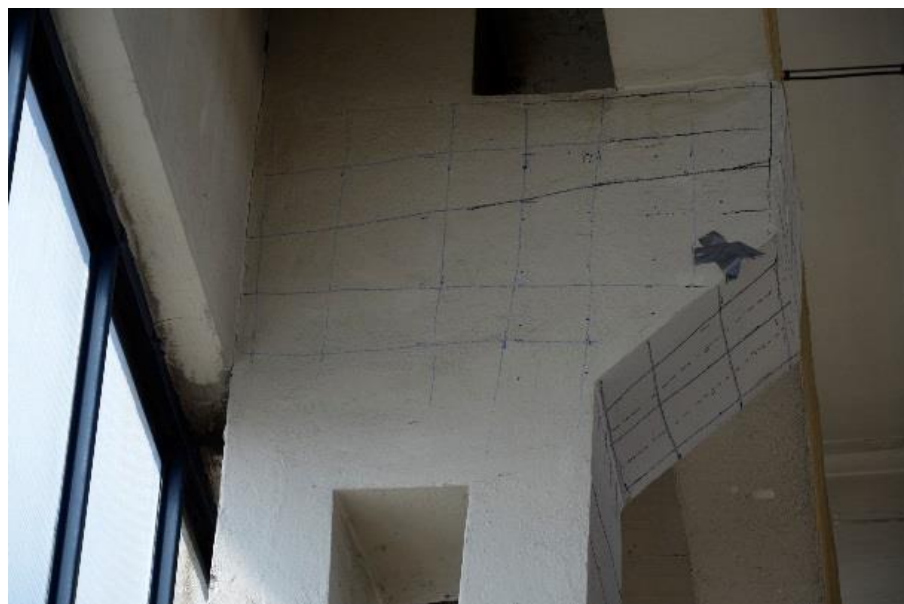
Obr. 148 Liniové měření elektromagnetickým indikátorem napříč konzolou sloupu S2, v místě provedení sondy K2-1a. S využitím kalibrace přístroje Profometer PM630 bylo zaměřeno celkem 6 profilů svislé výztuže o průměru 20, 18 a 8 mm. Pro další využití byla poloha výztuží současně kreslena na povrch konstrukce [72]

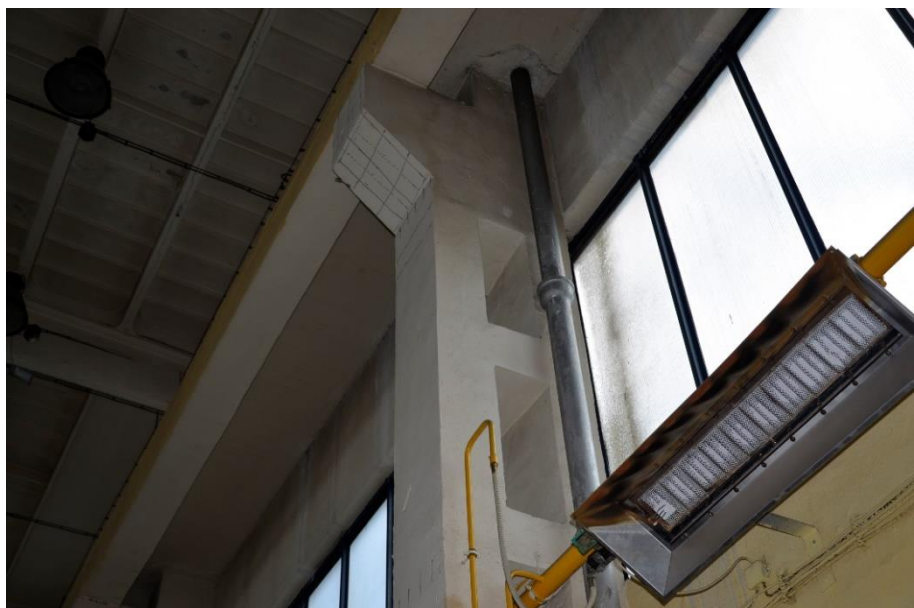
Obr. 149 Liniové měření elektromagnetickým indikátorem napříč konzolou sloupu S2, v místě provedení sondy K2-1b. S využitím kalibrace přístroje Profometer PM630 bylo zaměřeno celkem 8 profilů svislé výztuže o průměru 20, 18 a 8 mm. Pro další využití byla poloha výztuží současně kreslena na povrch konstrukce [72]

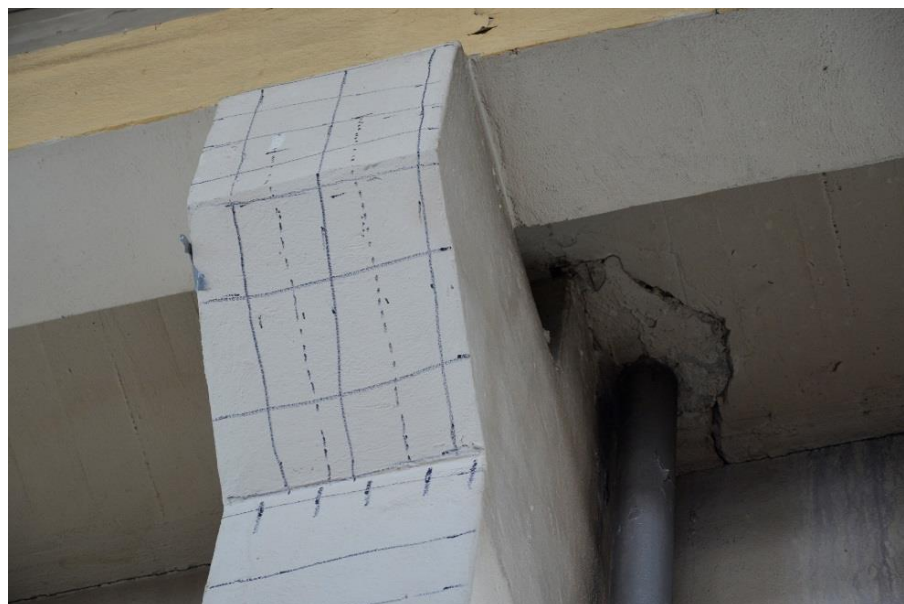
Obr. 150 Liniové měření elektromagnetickým indikátorem napříč šikmou částí konzoly sloupu S2, v místě provedení sondy K2-2. S využitím kalibrace přístroje Profometer PM630 bylo zaměřeno celkem 5 profilů svislé šikmé výztuže. Pro další využití byla poloha výztuží současně kreslena na povrch konstrukce [72]

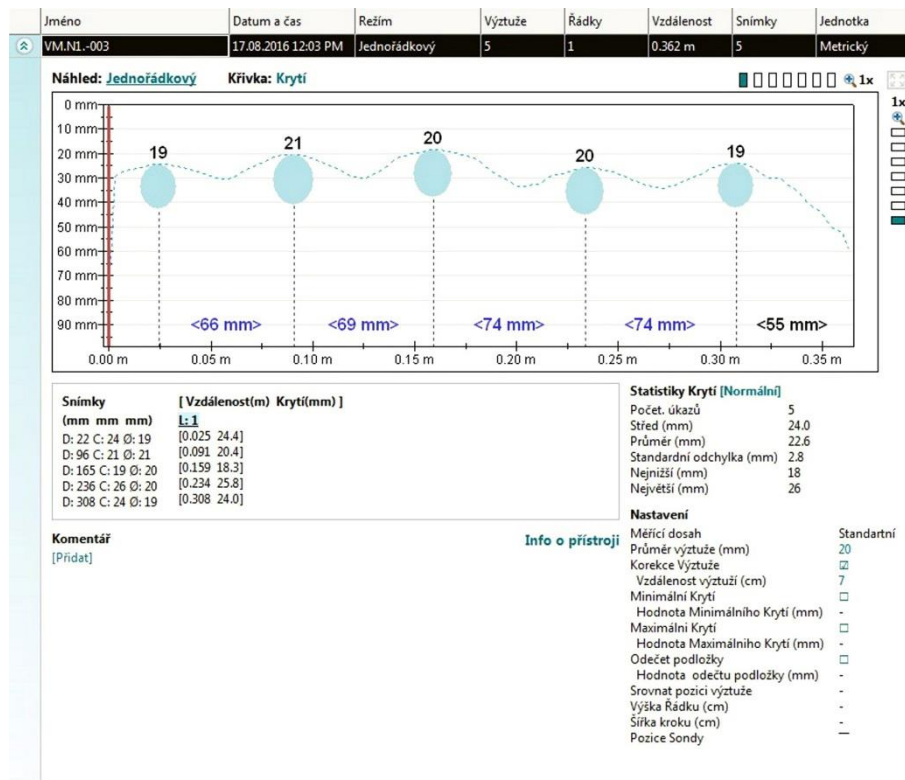
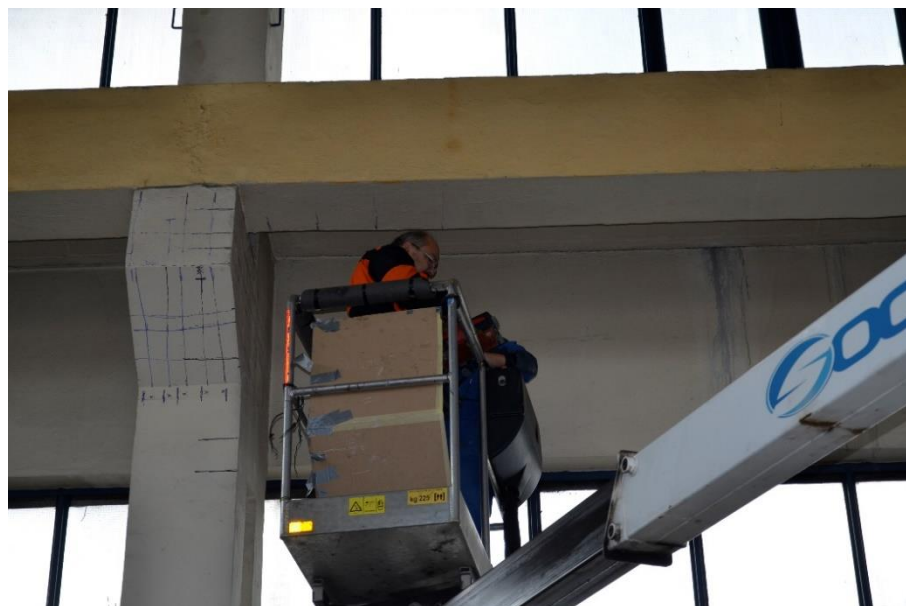
Obr. 151 Liniové měření elektromagnetickým indikátorem na spodním líci nosníku, v blízkosti sloupu S1.

V místě provedení sondy N1-1 bylo identifikováno 5 výztuží o průměru 20 mm. Pro další využití byla poloha výztuží současně kreslena na povrch konstrukce [72]

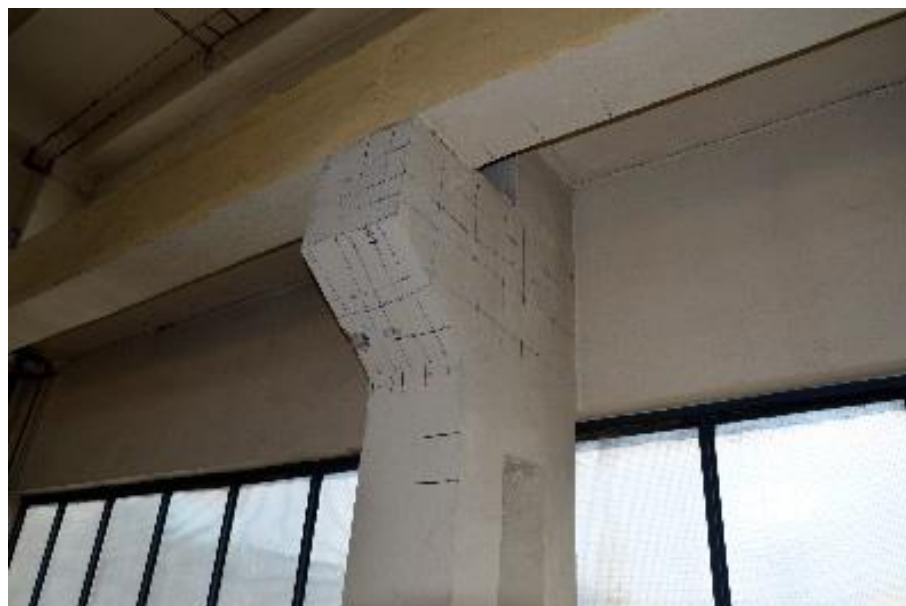
Obr. 152 Liniové měření elektromagnetickým indikátorem na spodním líci nosníku, v blízkosti sloupu S1. V místě provedení sondy N1-1 byly identifikovány třmínky s průměrnou roztečí 260 mm. Pro další využití byla poloha výztuží současně kreslena na povrch konstrukce [72]

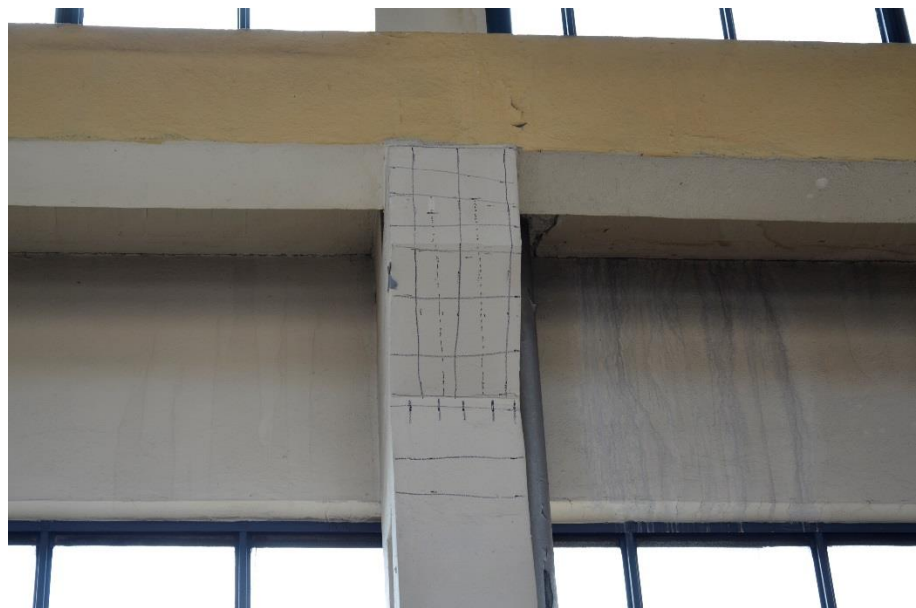
Obr. 153 Liniové měření elektromagnetickým indikátorem na spodním líci nosníku, v blízkosti sloupu S2. V místě provedení sondy N1-3 bylo identifikováno 5 výztuží o průměru 20 mm. Pro další využití byla poloha výztuží současně kreslena na povrch konstrukce [72]

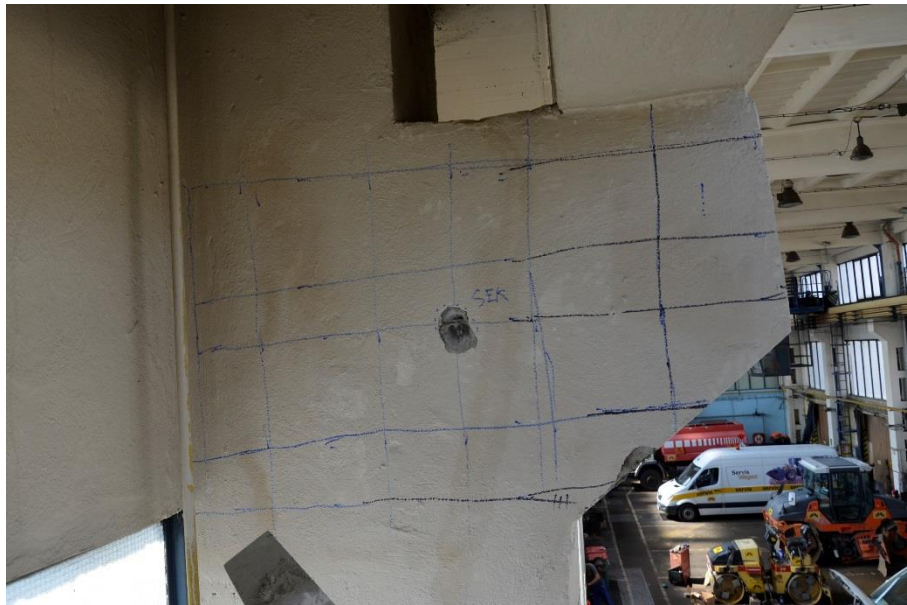
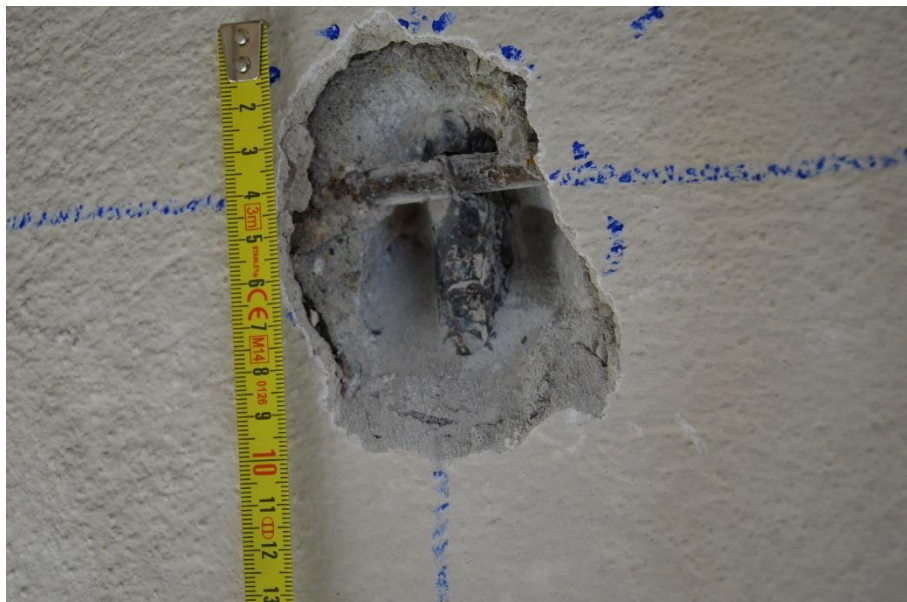
Obr. 155 Sekaná sonda k výztuži SV4, provedená na boční straně konzoly sloupu S1. V místě provedení sondy byla identifikována výztuž 10 425 (V) o průměru 18 mm. Krytí výztuže 20 – 25 mm. Třmínek v místě sondy o průměru 8 mm, hladká výztuž 10 216 (E). Rozsah sekané sondy byl omezen na minimum [72]

Sekané sondy sloužily v tomto případě přesně k tomu účelu, ke kterému jsou primárně předurčeny, tj. jejich rozsah byl striktně omezen na minimum, s cílem ověřit či doplnit výsledky nedestruktivních zkoušek, případně posloužit pro kalibraci NDT přístrojů.

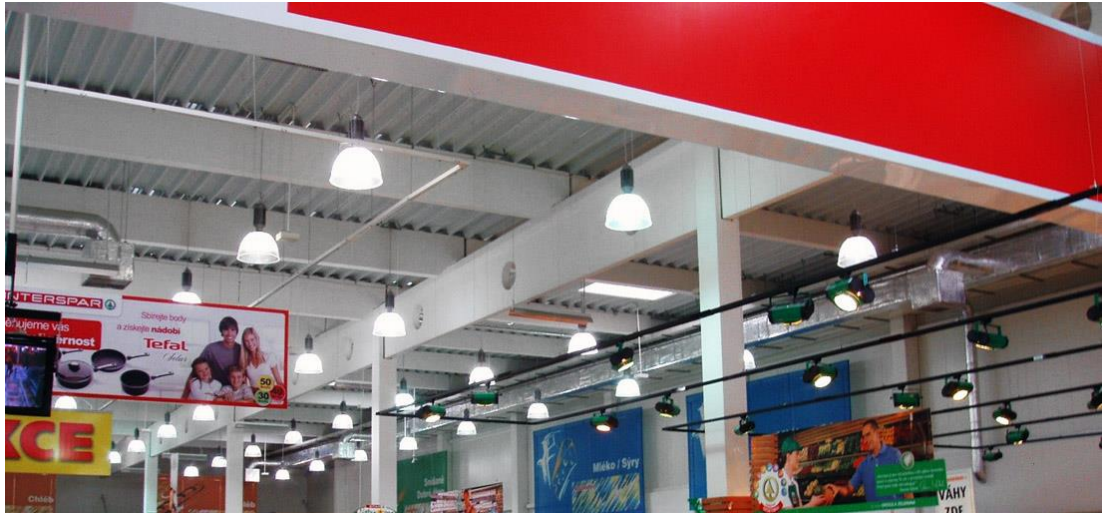
Obr. 159 Konstrukce nákupního centra s předmětnými vazníky

Typickým příkladem stanovení příčiny vzniku poruch je případ vazníků nesoucích střešní konstrukci supermarketu. Šlo o vazníky délky 12 m, opatřené trojicí otvorů určených pro případný průchod vzduchotechniky a kabeláží. Právě u těchto otvorů byly zjištěny trhliny a byla vyslovena domněnka o chybném vyztužení prvků.

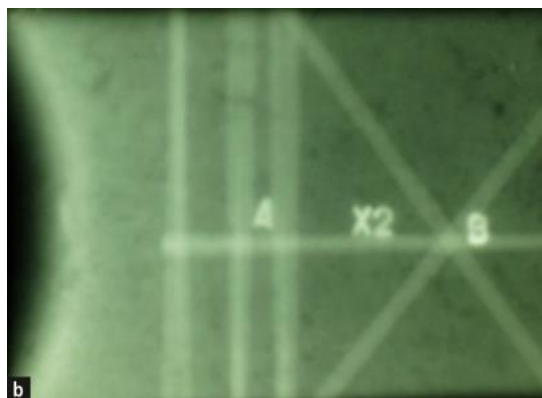
Obr. 160 Jeden z radiogramů v místě chybného vyztužení (vlevo) a jeho zasazení do výkresu výztuže (vpravo).

Je dobře patrné, že v prvku chybí kruhové vyztužení kolem otvoru s radiálními paprsky. Naopak navíc je přidán jeden třmínek

Vyhodnocení radiogramů jednoznačně prokázalo pochybení ve vyztužení vazníků, část výztuže v okolí otvorů nebyla do prvku umístěna. V tomto případě radiografie jednoznačně prokázala příčinu poruch vazníků.

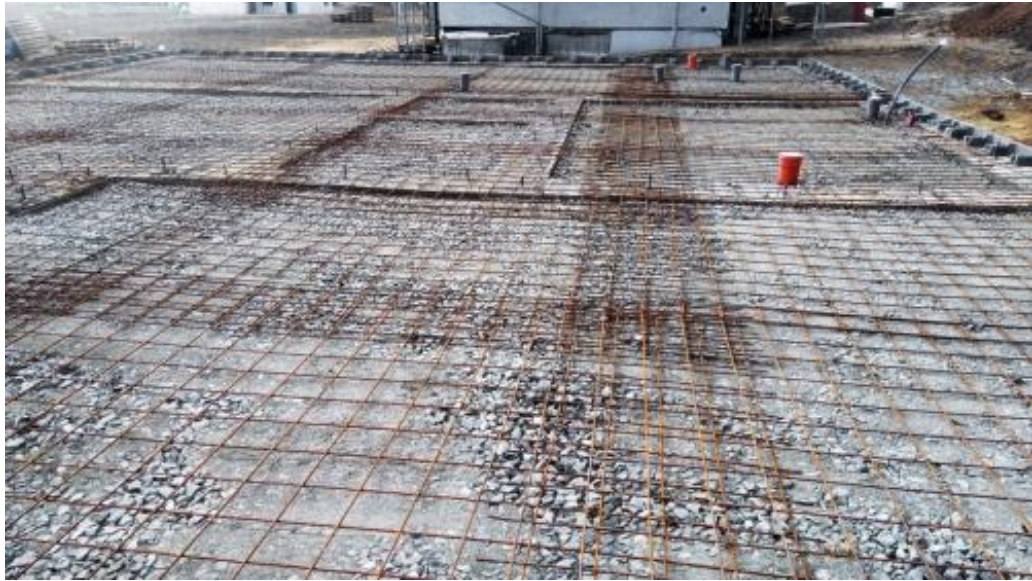
Obr. 162 Situace před betonáží základové desky, ve fázi pokládání svařovaných sítí. Jak je patrné, sítě dosud nejsou mezi uložení na základových pasech podloženy

Cílem následné diagnostiky bylo stanovení skutečné polohy ocelové výztuže v základové desce. Tloušťka desky byla 150 mm, výztuž má dle projektu ležet v rovině, v předepsané úrovni cca 50 mm nad spodním lícem železobetonové základové desky, položená na základové pasy. Tento fakt prováděcí firma striktně odmítla. Vzhledem k tomu, že v projektu bylo s výztuží počítáno v rámci dimenzování konstrukce na průhyb, v případě, že by se prokázalo prověšení desky, trval statik na vytvoření další desky tloušťky 100 mm spřažené se stávající.

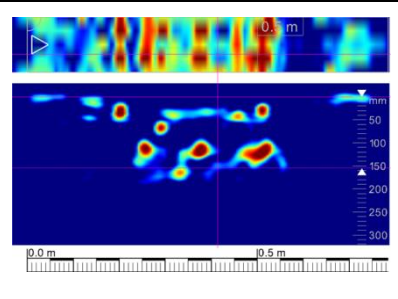
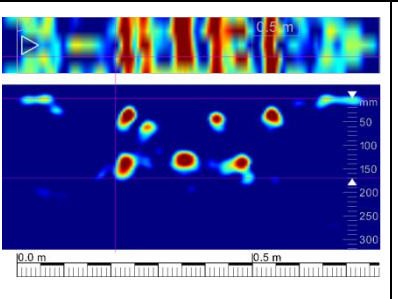
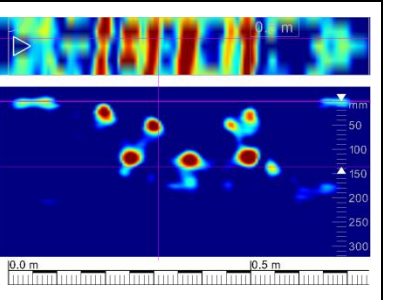
Tab. 7 Most D2-058..1 u Lanžhota, Nosníky typu I. Liniové radarové skeny ze spodního líce napříč nosníkem uprostřed rozpětí vybraných nosníků 5. – 12. pole [74]

D2-058..1, 7. Pole, nosník č. 1	D2-058..1, 7. Pole, nosník č. 4	D2-058..1, 7. Pole, nosník č. 6
Krytí kab. kanálků 100 mm	Krytí kab. kanálků 110 – 120 mm	Krytí kab. kanálků 90 – 105 mm

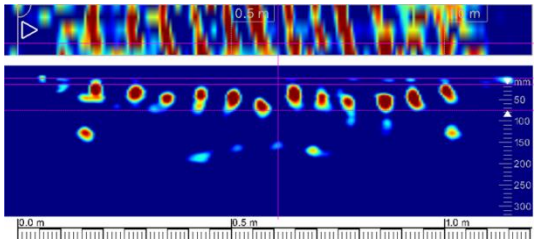
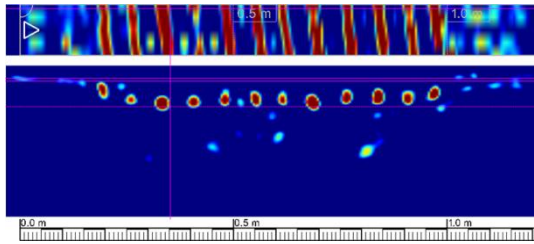
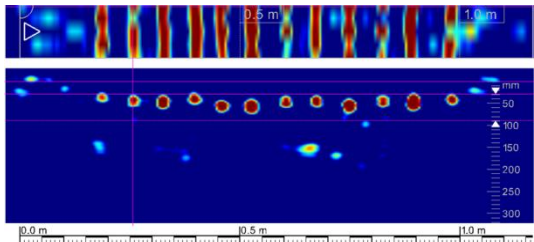
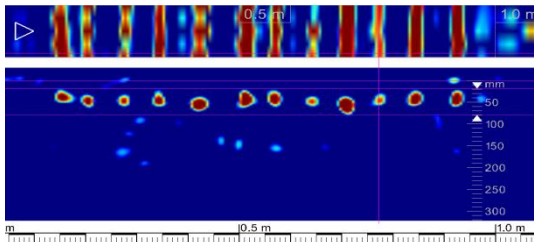
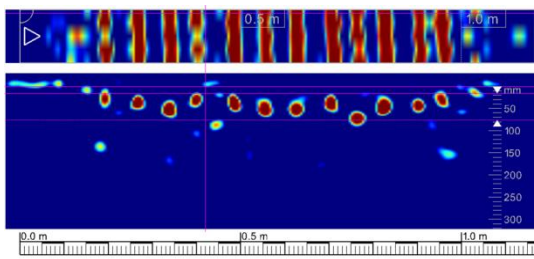
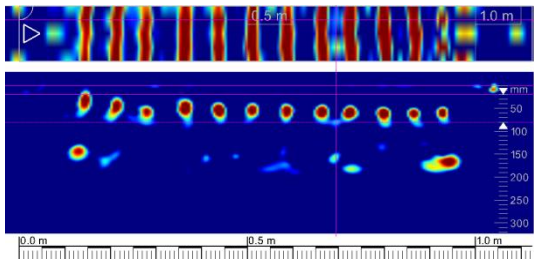
Tab. 9 Most ev. č. D1-226.1 u Ostopovic, nosníky typu KA. Liniové radarové skeny ze spodního líce napříč nosníkem uprostřed rozpětí vybraných nosníků [76]

<p>D1-226.2, 1. Pole, nosník č. 2 Krytí kab. kanálků 30 - 60 mm</p>	<p>D1-226.2, 1. Pole, nosník č. 1 Krytí kab. kanálků 30 - 50 mm</p>

<p>D1-226.2, 1. Pole, nosník č. 6 Krytí kab. kanálků 40 - 50 mm</p>	<p>D1-226.2, 1. Pole, nosník č. 11 Krytí kab. kanálků 40 - 50 mm</p>

<p>D1-226.2, 1. Pole, nosník č. 9 Krytí kab. kanálků 30 - 50 mm</p>	<p>D1-226.1, 1. Pole, nosník č. 10 Krytí kab. kanálků 40 - 50 mm</p>

Pozn.: Na těchto nosnících radar spolehlivě identifikoval polohu 12 kabelových kanálů ve spodní vrstvě a ve většině případů i zbývající dva kanály na okrajích ve druhé vrstvě. Za pozornost stojí nepravidelnost krytí jednotlivých kanálů. Poloha předpjatých výztuží je zde ale taková, že by bylo možné je spolehlivě detekovat elektromagnetickým indikátorem.
