**VYBRANÉ ASPEKTY DIAGNOSTIKY OCELOVÉ
VÝZTUŽE V ŽELEZOBETONOVÝCH KONSTRUKCÍCH
A KONSTRUKCÍCH Z PŘEDPJATÉHO BETONU**

SELECTED ASPECTS OF DIAGNOSTICS OF STEEL REINFORCEMENT IN REINFORCED
CONCRETE AND PRESTRESSED CONCRETE STRUCTURES

HABILITAČNÍ PRÁCE

Ing. ONDŘEJ ANTON, Ph.D.

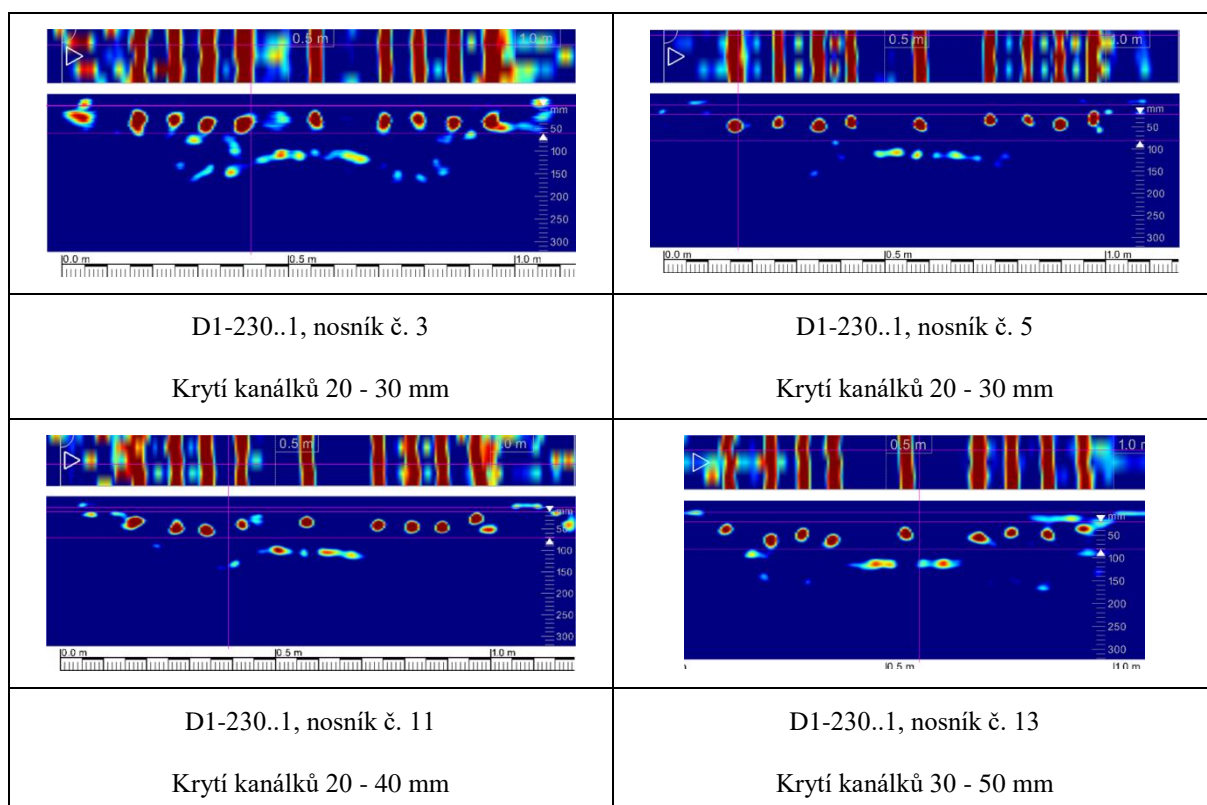
Tab. 11 Most ev. č. D1-230..1 přes místní komunikaci u Starého Lískovce, nosníky typu KA. Liniové radarové skeny ze spodního líce napříč nosníkem uprostřed rozpětí vybraných nosníků [78]

Pozn.: Na těchto nosnících radar spolehlivě identifikoval polohu 9 kabelových kanálů ve spodní vrstvě. Navzdory nepravidlostem v krytí jednotlivých kanálů by bylo možné je spolehlivě detekovat elektromagnetickým indikátorem.

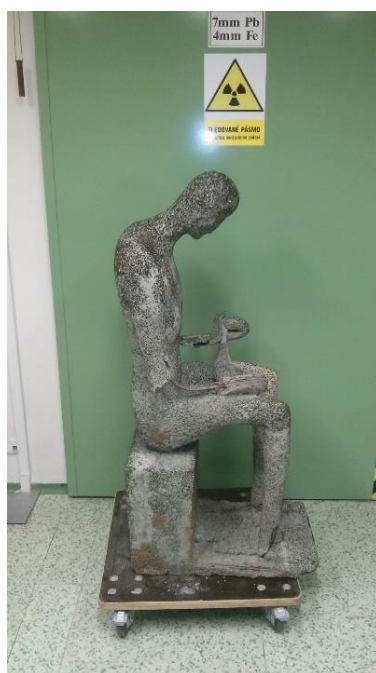
Obr. 174 Plastika hudebníka vytvořená z betonového kompozitu vyztuženého ocelovými výztužemi

Předmětem radiografického průzkumu byla plastika hudebníka nazvaná Pieta, pocházející z rozptylové loučky hřbitova v Přerově. Dle předpokladu byla plastika vyrobena z umělého kamene, či betonového kompozitu, použité kamenivo bylo neznámé. Plastika byla zjevně vyztužena ocelovými pruty čtvercového a kruhového průřezu, což bylo patrné na částech, které byly v průběhu expozice plastiky povětrnostními vlivy poškozeny. V těchto místech došlo ke vzniku trhlin, či odpadení části kompozitu a obnažení výztuže. Kupodivu ani na těchto místech nebyla patrná nijak dramatická koroze ocelové výztuže. Cílem průzkumu bylo stanovení vyztužení plastiky (poloha a tvar prutů výztuže) a současně lokalizace případných vnitřních dutin objektu [81] [82].

Použitý kompozit byl podle všeho směsí cementového pojiva a drobného kameniva odhadované frakce 0 – 4 mm. Použité kamenivo bylo jednodruhové s velmi vysokou objemovou hmotností a vysokým obsahem magnetických částic (přiložený permanentní magnet na povrchu kompozitu vykazoval vysokou přídržnost).

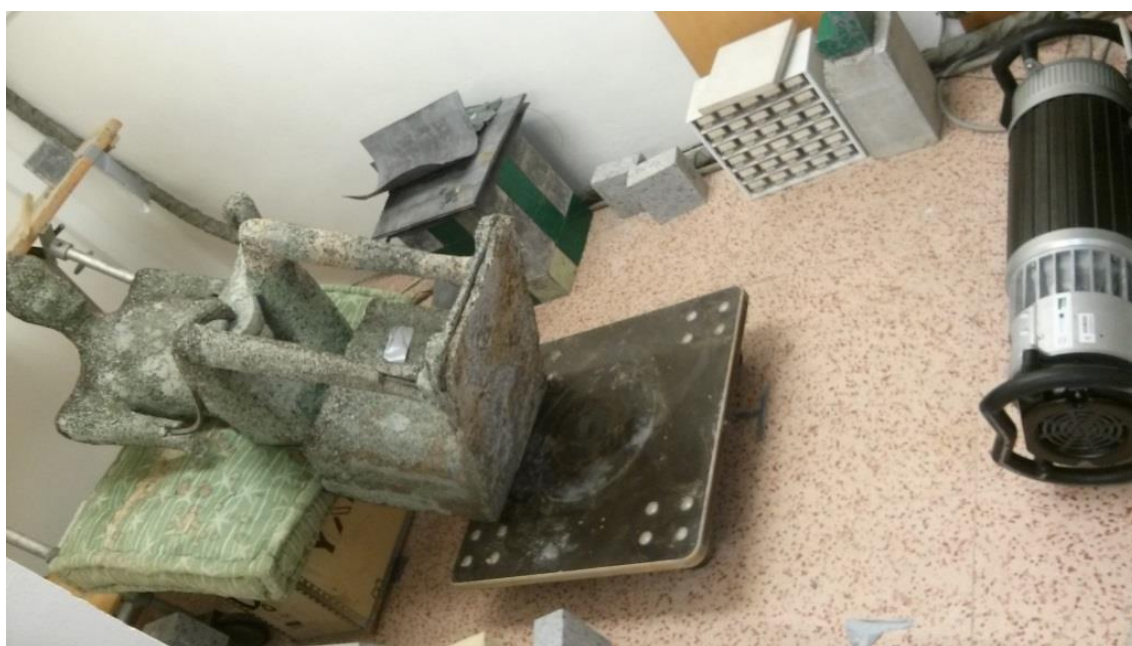
Obr. 175 Prozařování podstavce sochy, vpravo zdroj záření, rentgen YXLON300 kV

Způsob vyztužení jednotlivých partií a způsob jejich prozařování je patrný z následující obrazové přílohy.

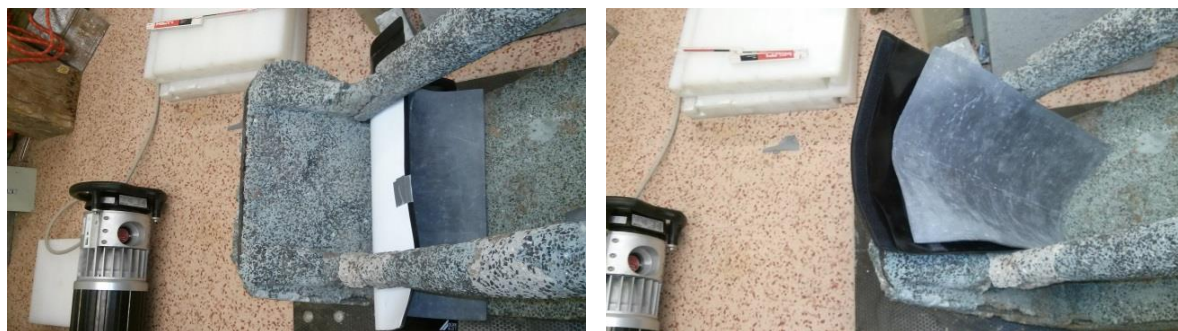
Obr. 176 Prozařování podstavce sochy – tři varianty umístění flexibilní kazety s paměťovou fólií Dürr, pro zachycení průběhu výztuží v jednotlivých částech podstavce

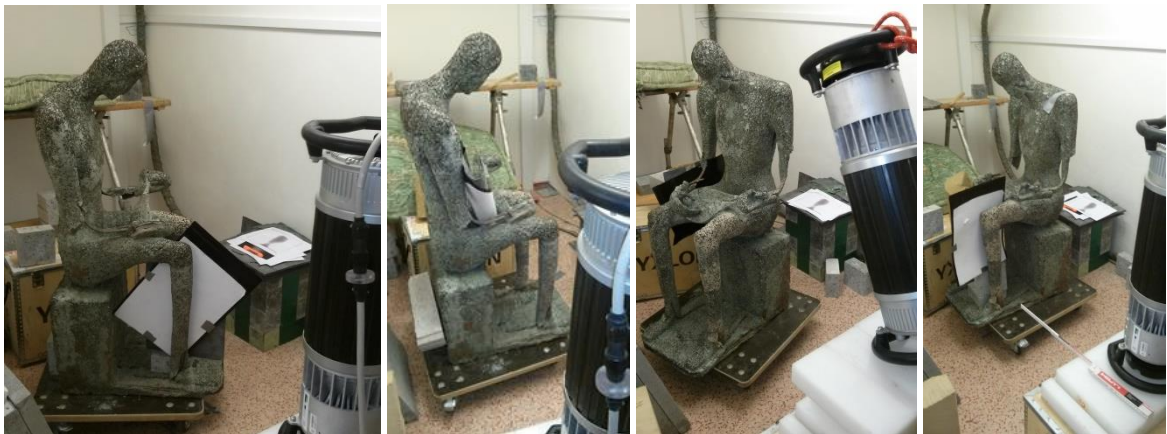
Obr. 179 Prozařování nohou sochy – varianty umístění flexibilní kazety s paměťovou fólií, pro zachycení průběhu výztuží v jednotlivých částech

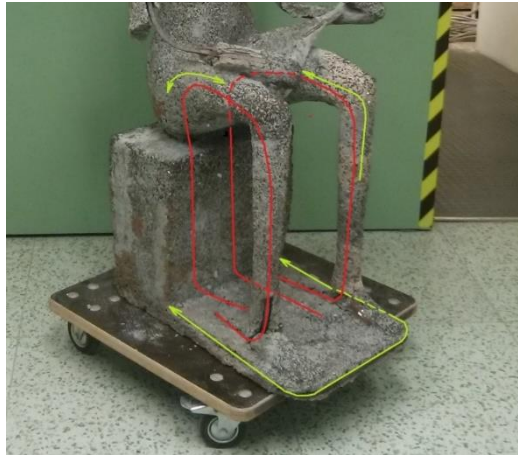
Obr. 181 Předpokládaný průběh výztuže v nohách plastiky. Červená – čtverhranný průřez 10×10 mm, zelená – kruhový průřez $\varnothing 6$ mm

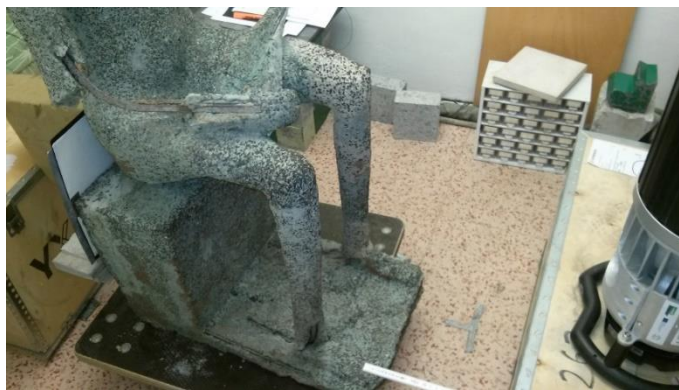
Obr. 182 Prozařování přechodu sokl – trup

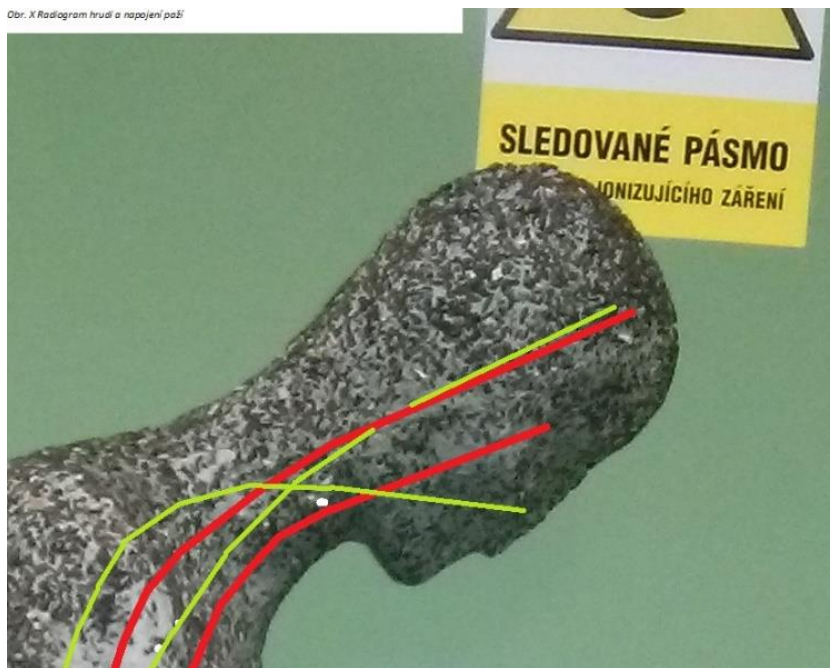
Obr. 188 Předpokládaný průběh výztuže v hlavě. Červená – čtverhranný průřez 10×10 mm, zelená – kruhový průřez $\varnothing 6$ mm

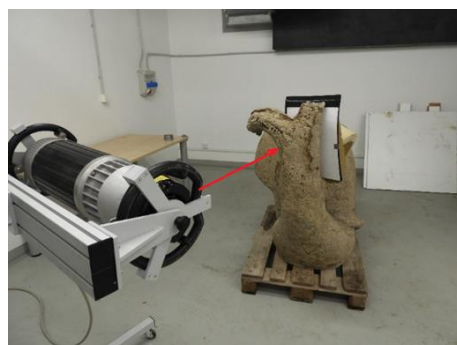
Obr. 193 Radiografie plastiky Torzo ženy.
Konfigurace prozařování 2

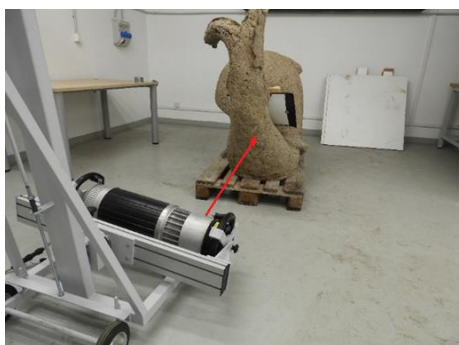
Obr. 194 Radiografie plastiky Torzo ženy.
Konfigurace prozařování 3

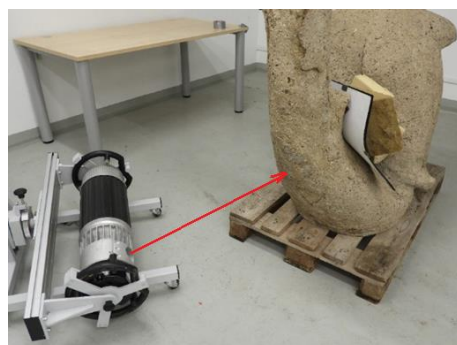
Obr. 195 Radiografie plastiky Torzo ženy.
Konfigurace prozařování 4

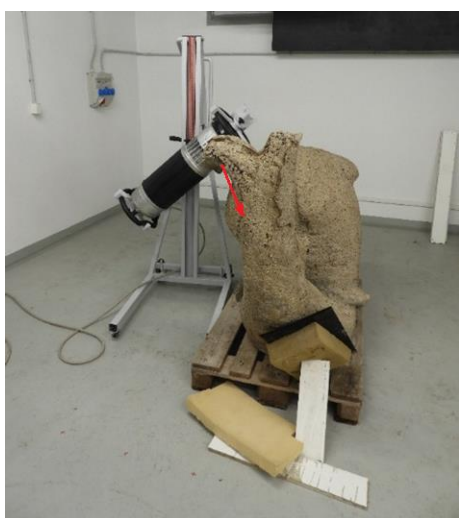
Obr. 196 Radiografie plastiky Torzo ženy.
Konfigurace prozařování 5

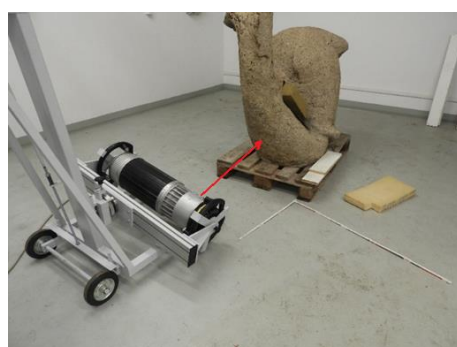
Obr. 197 Radiografie plastiky Torzo ženy.
Konfigurace prozařování 6

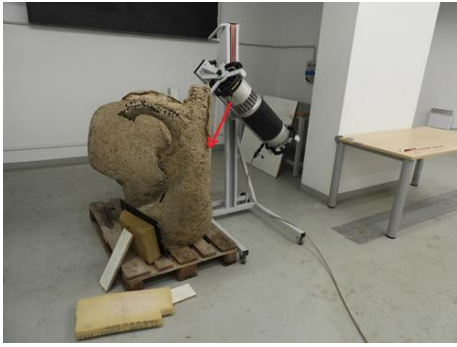
Obr. 198 Radiografie plastiky Torzo ženy.
Konfigurace prozařování 7

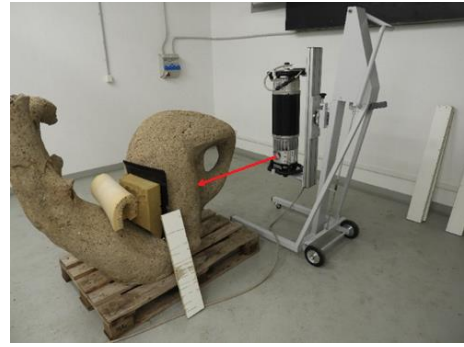
Obr. 199 Radiografie plastiky Torzo ženy.
Konfigurace prozařování 8

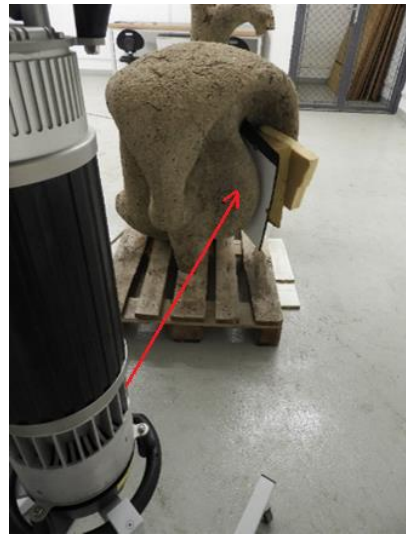
Obr. 201 Radiografie plastiky Torzo ženy.
Konfigurace prozařování 10

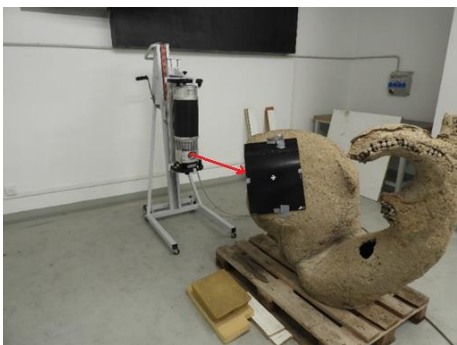
Obr. 202 Radiografie plastiky Torzo ženy.
Konfigurace prozařování 11

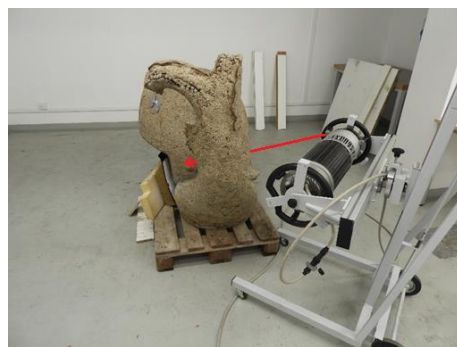
Obr. 205 Radiografie plastiky Torzo ženy.
Konfigurace prozařování 14

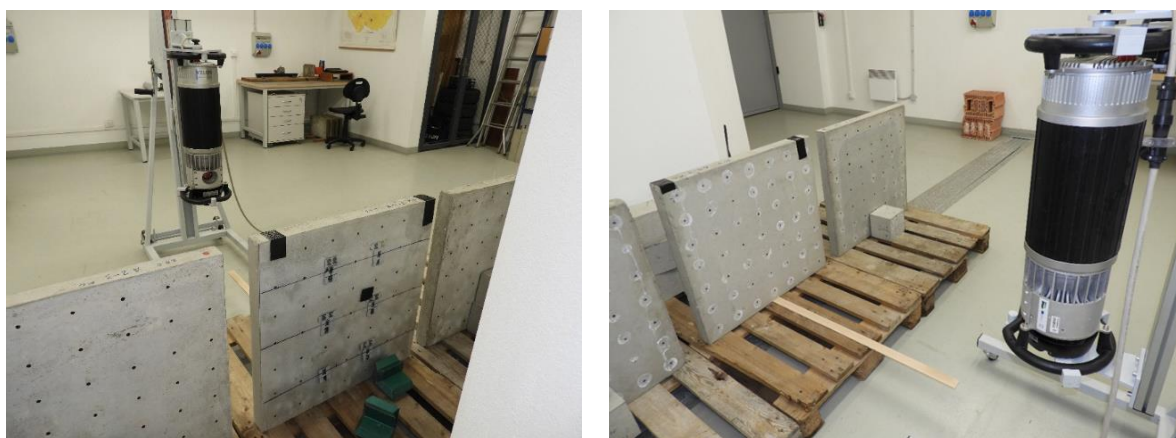
Obr. 221 Jedna ze zkušebních desek připravená k prozařování, na zadní straně je patrné rozložení olověných orientačních značek

Typickým příkladem využití rentgenografie při ověřování rozptýlení drátků je následující příklad. Jde zde o tři sady zkušebních desek rozměrů 700×700 mm a tloušťce 60 mm, z nichž jedna sada byla vytvořena z UHPC s přídavkem drátků Dramix RC80/60 BP, druhá z drátkobetonu – obyčejný beton s užitím drátků Dramix RC80/60 BP, a poslední sada z obyčejného betonu vyztuženého betonářskou výztuží v pravidelné síti. Vzorky byly vyrobeny v rámci návrhu a testování betonů pro konstrukci ochranných prvků proti explozi vyvíjených ve spolupráci s Univerzitou obrany v Brně a ČVUT v Praze [85].

Důvodem radiografické kontroly bylo v počáteční fázi ověření homogenity vyztužení v jednotlivých vzorcích před jejich testováním trhavinou ve VVP AČR Boletice.

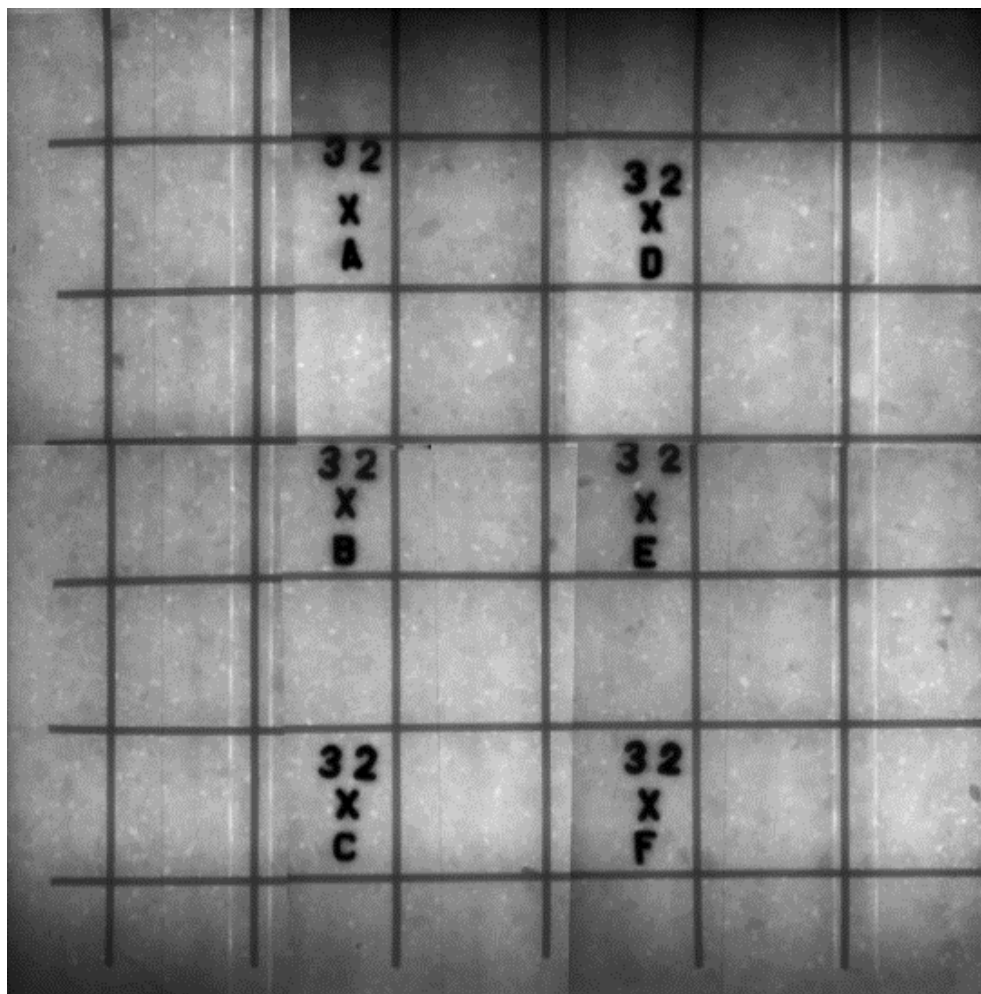
Obr. 231 Výsledek prozařování desky 3-2. Snímek jasně ukazuje polohu výztužných prutů, i strukturu kameniva v betonu
