**ENERGIE LETÍCÍHO OBJEKTU POTŘEBNÁ PRO
POŠKOZENÍ ČELNÍHO SKLA AUTOMOBILU**

THE ENERGY OF A FLYING OBJECT NECESSARY FOR DAMAGING THE VEHICLE WINDSCREEN

DIPLOMOVÁ PRÁCE

MASTER'S THESIS

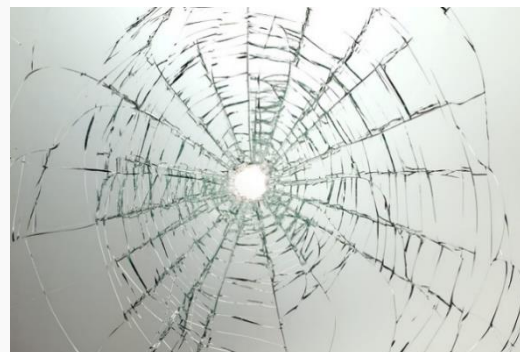
Vrstvené sklo se vyznačuje svojí vynikající odolností proti průniku. Je druhem bezpečnostního skla, které se používá většinou pro čelní skla. Jelikož se skládá ze dvou vrstev skla vrstvených společně s fólií, v případě rozbití mají kousky skla tendenci uplyvat k mezivrstvě. V případě nehody nebo kamene či jiného předmětu, který udeří do skla, je pravděpodobnost vniknutí do kabiny vozidla menší. (13)

Obr. 3- Rozbité vrstvené sklo (17)

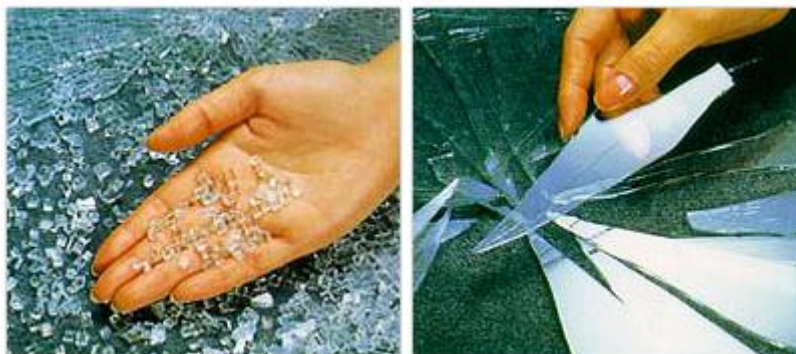
Obr. 4- rozbité jednoduché jednovrstvé sklo

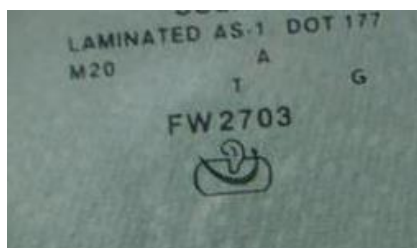
Akustické autosklo výrazně eliminuje rušivé zvuky z vnějšího prostředí automobilu. Zdrojem těchto zvuků může být aerodynamický hluk, pneumatiky anebo motor vozu. Sklo se speciální akustickou fólií dokáže snížit až o 10 decibelů hluk pronikající do kabiny vozu oproti sklům bez této akustické fólie.

Obr. 7- Označení akustického skla (11)

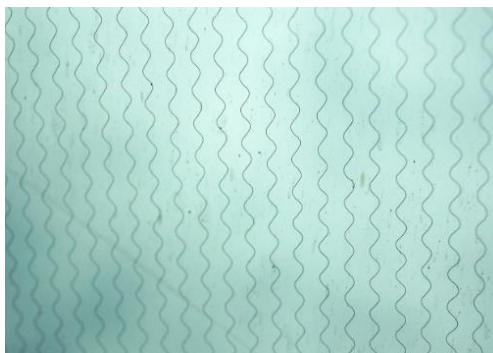
Vyhřívané sklo umožňuje díky své technologii pohodlné a rychlé odstranění ledu či zamlžení skel. Tato technologie téměř neviditelných, vyhřívaných drátků tak zajišťuje pohodlí a zvyšuje komfort užívání vozu. Při teplotě -10°C umí vyhřívaná skla odstranit led a zamlžení za méně než pět minut. (11)

Obr. 13- Vyhřívané čelní sklo (19)

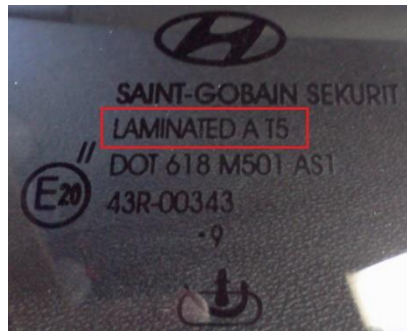
Na rozdíl od skla tvrzeného je laminované sklo tvořeno dvěma kusy skel, které jsou k sobě spojené polyvinylbutyralovou fólií. Při rozbití či roztříštění skla zůstávají malé fragmenty skla přilepeny na této fólii a neohrožují tak posádku ani případné další účastníky této nebezpečné situace.(11)

Obr. 17- Značení laminátového skla na štítku čelního skla (20)

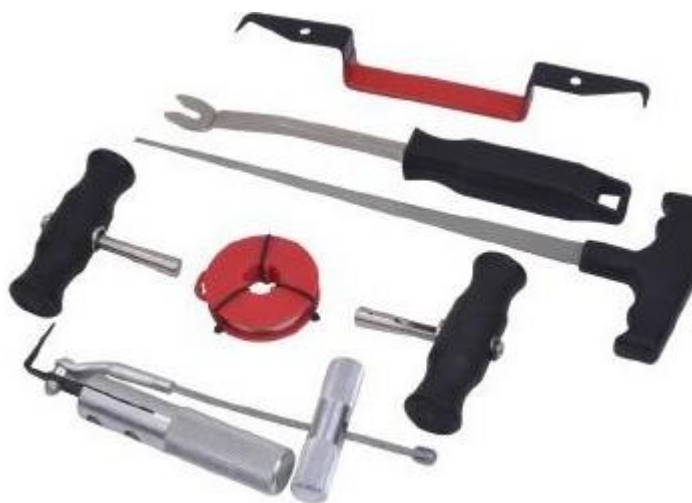
Dále se provádí samotná demontáž autoskla. Při té se nejčastěji používá speciální sada pro oddělení autoskla od karoserie.

Obr. 19- Souprava na vyřezání lepených skle (21)

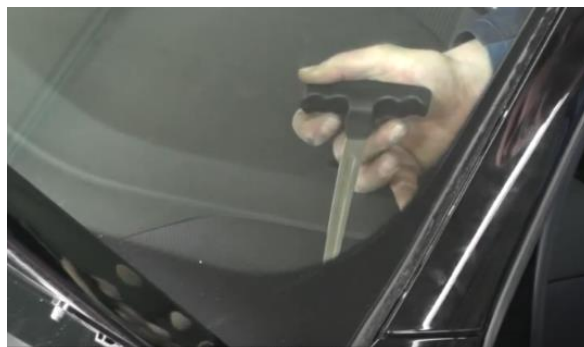
Po Odstrojení příslušenství čelního skla a demontáže krytů je zapotřebí proniknout z exteriéru přes těsnění do interiéru vozu. To se provádí různými pomůckami. Jedná se o bodové poručení těsnění pro provlečení ocelového lanka.

Obr. 20- Výstřížek 2, proniknutí do interiéru pomocí nože (22)

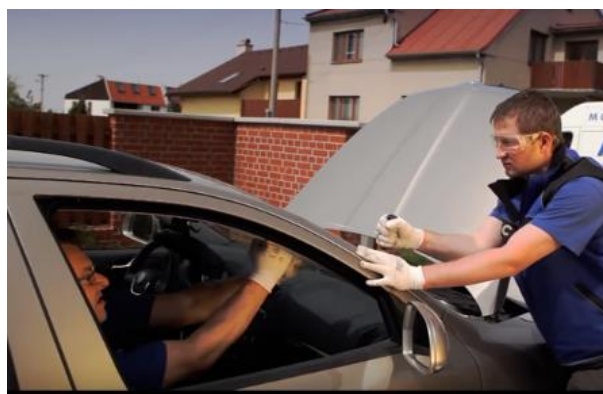
Proto, aby nedošlo k poškození interiérových částí, je doporučeno provádět výmětu čelního skla ve dvou lidech. Jeden sedí uvnitř a drží madlo s provlečenou strunou a druhý z venku prořezává těsnění skla po celém obvodu čelního skla.

Obr. 23- - Výstřížek 3, oddělení autoskla od karoserie (22)

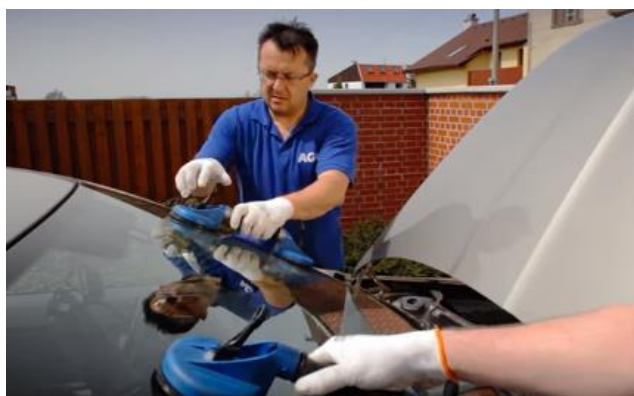
Po oddělení čelního skla od karoserie je sklo vyjmuto pomocí držáků skleněných tabulí

Obr. 24- Výstřížek 5, vyjmutí čelního skla z karoserie (22)

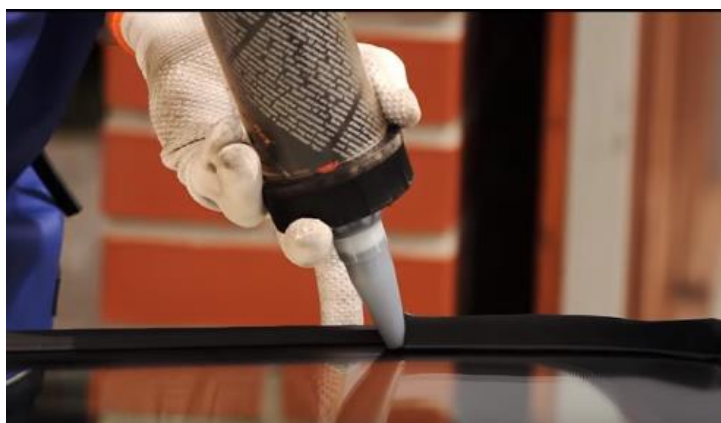
Poté následuje fáze nanášení lepidla na čelní sklo.

Obr. 27- Výstřižek 8, nanášení lepidla na nové čelní sklo (22)

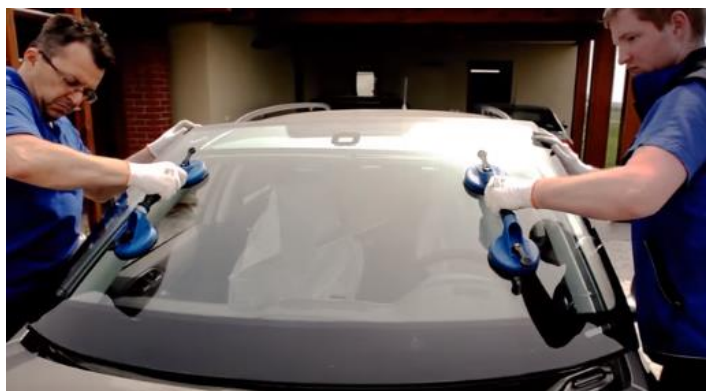
Čelní sklo s naneseným lepidlem je uchopeno do přísavek a uloženo na karoserii vozidla. Technik musí dbát na správné a přesné uložení na původní místo v karoserii.

Obr. 28- Výstřížek 9, montáž čelního skla do karoserie (22)

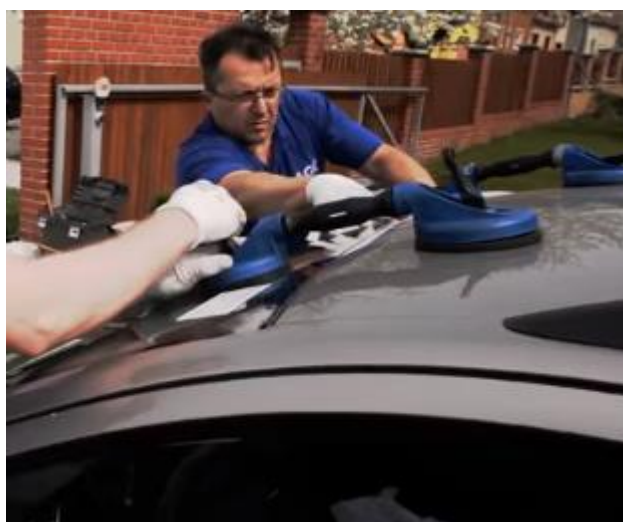
V poslední fázi je sklo zafixováno lepicí páskou nebo přísavkami ke karoserii. Tento krok zabrání nerovnoměrnému poklesu lepidla při době tuhnutí.

Obr. 29- Výstřížek 10, fixace čelního skla ke karoserii po dobu tuhnutí (22)

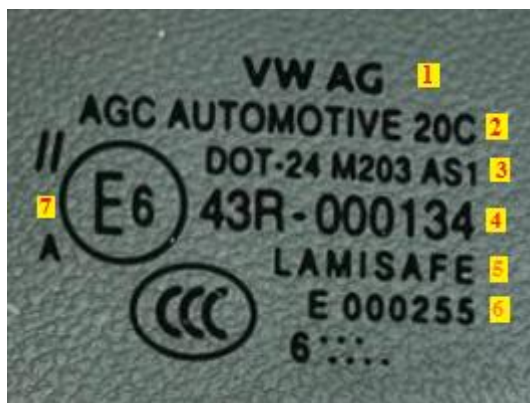
Obr. 31- Homologační štítek čelního skla Škoda Rapid r.v. 2015 (15)

- 1-Název koncernu (Volkswagen Group)**
- 2-Výrobce autoskla**
- 3- Místo výroby autoskla**
- 4- Značka schválení**
- 5-Druh autoskla (vrstvené sklo)**
- 6- Certifikační předpisy pro bezpečnostní sklo**
- 7-Místo konstrukčního schválení (6=Belgie)**

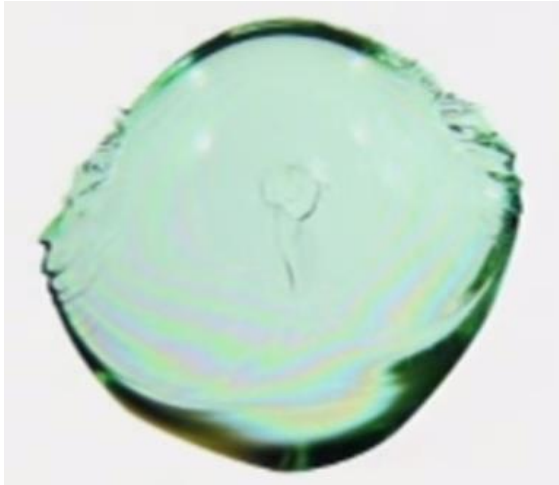
kravské oko: oddělené kuželovité poškození ve vnější vrstvě skla, které se mírně podobá na kravské oko

Obr. 36- Tvar poškození- kravské oko (24)

Obr. 35- Tvar poškození- kravské oko (26)

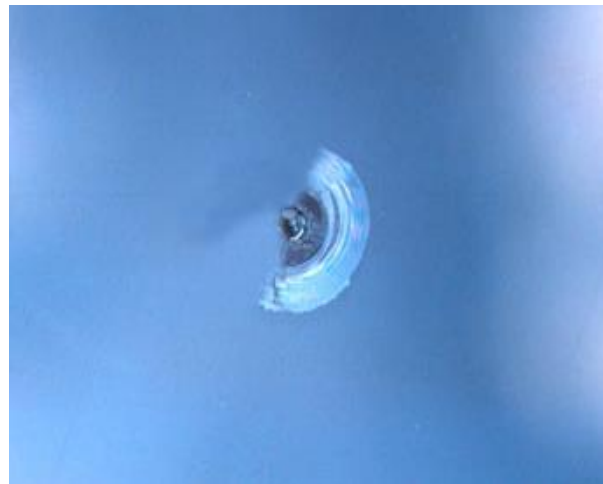
půlměsíc: Poškození, které je ve vnější vrstvě skla. Vytváří oddělený kužel, a jehož výsledkem je tmavý kruh s bodem nárazu.

Obr. 37- Tvar poškození- půlměsíc (24)

Obr. 38- Tvar poškození- půlměsíc (27)

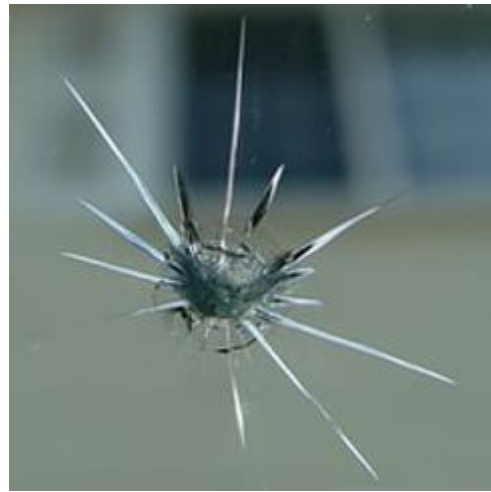
hvězdicové poškození: Poškození s jasným bodem rázu, ze kterého vybíhají lomové paprsky do všech stran.

Obr. 39- Tvar poškození- hvězdicové (25)

Obr. 40- Tvar poškození- hvězdicové (28)

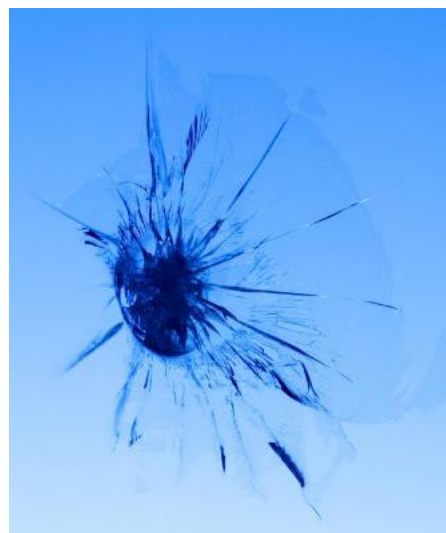
tříštvé poškození: toto poškození je velice podobné hvězdicovému poškození s tím rozdílem, že z místa nárazu vybíhá více paprsků

Obr. 42- Tvar poškození- tříštvé (25)

Obr. 41- Tvar poškození- tříštvé (27)

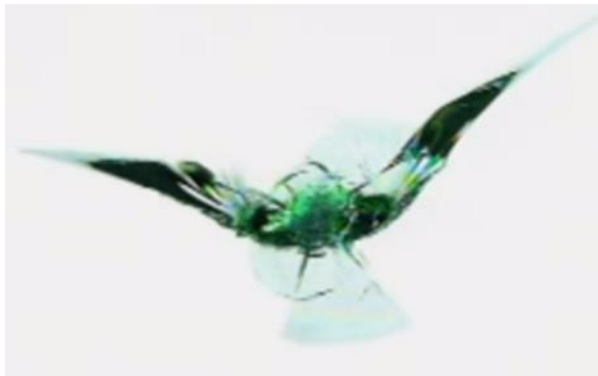
včelí křídla: je kombinované poškození, jehož paprsky vyběhají z místa nárazu vlevo a vpravo

Obr. 43- Tvar poškození- včelí křídla (25)

Obr. 44- Tvar poškození- včelí křídla (29)

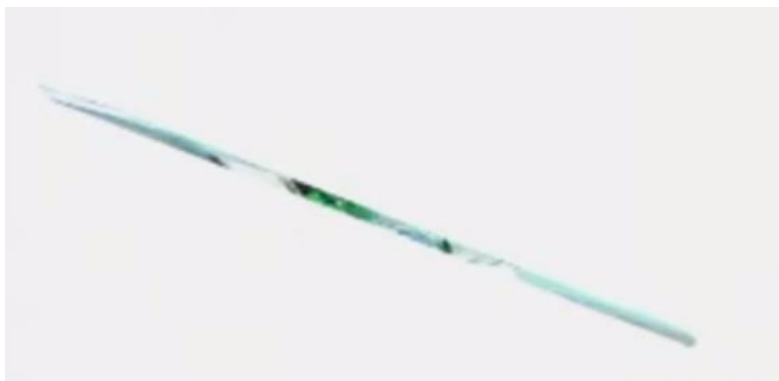
prasklina: lom, připomínající linku uvnitř skla, jejíž hloubka se rozkládá po povrchu vnější vrstvy skla až po vrstvu fólie. Může se zakřivovat nebo mít ostré ohyby.

Obr. 45- Tvar poškození- prasklina (25)

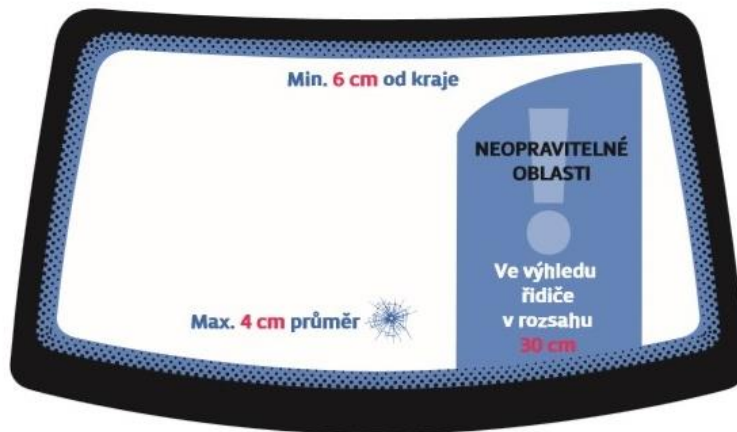
Aby bylo možné sklo scelit, prasklina se nesmí nacházet v zorném poli řidiče, nesmí mít větší průměr než 10 cm. Nesmí ani jedním koncem zasahovat do okraje autoskla. Vstupní otvor (místo dopadu kamene – kráter) by neměl být větší než cca 4 cm. Na stáří praskliny nezáleží, ale platí, že čím dříve bude oprava provedena, tím lépe.

Obr. 48- Zorné pole řidiče, oblast nemožné opravy autoskla (30)

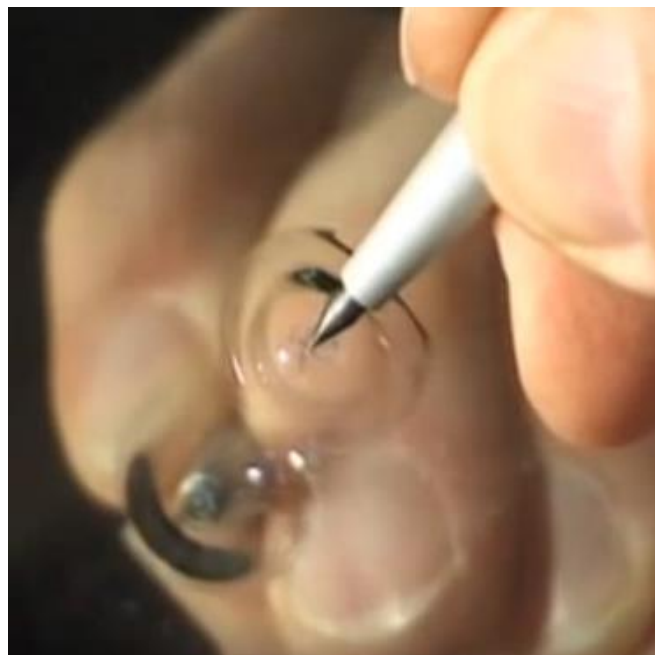
Poté se musí vyčistit kráter po dopadu kamene zbavit nečistot a úlomků skla pomocí žiletky nebo kalené jehlice.

Obr. 50- Výstřižek 2- vyčištění kráteru po dopadu kamene (31)

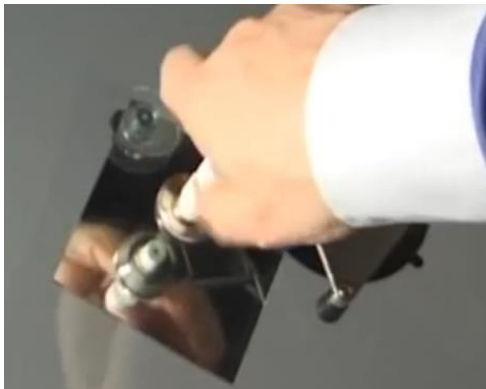
Následuje zašroubování pístu do válce, tímto procesem se vtlačí pryskyřice do kráteru

Obr. 56- Výstřížek 8- našroubování pístu do válce (31)

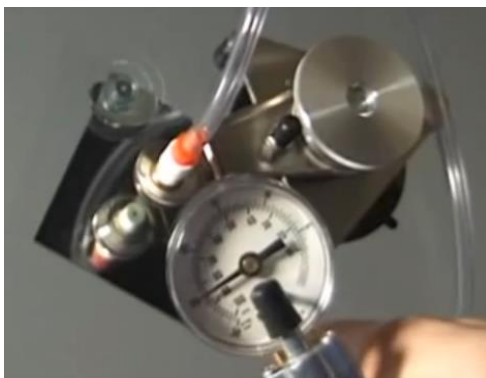
Vyšroubováním pístu z válce a následným použitím vakuové pumpy dojde k vypumpování přebytečného vzduchu z poškozeného místa.

Obr. 58- Výstřížek 10- vysátí přebytečného vzduchu (31)

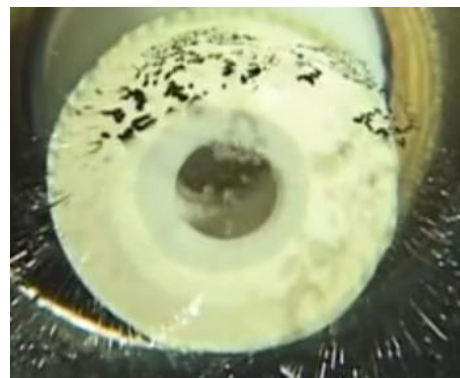
Obr. 59- Výstřížek 11- vysátý vzduch z kráteru (31)

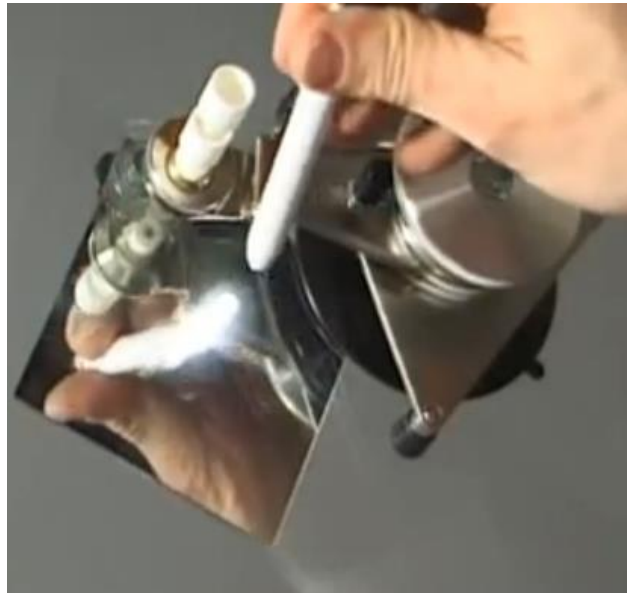
Po odstranění veškerého vzduchu a dokonalém vyplnění pryskyřice se odstraní zařízení z poškozeného místa. Vyplněný kráter se prosvítí silným světlem. Takto se zkontroluje, zdali je vzduch vytlačen a v kráteru nejsou žádné vzduchové bubliny.

Obr. 60- Výstřižek 12- kontrola vytlačeného vzduchu (31)

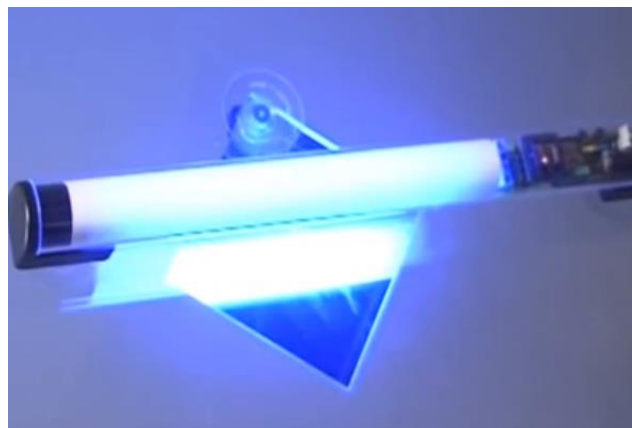
Po demontáži držáku se vytvrdí pryskyřice pomocí ultrafialového světla.

Obr. 61- Výstřižek 13- vytvrzení UV lampou

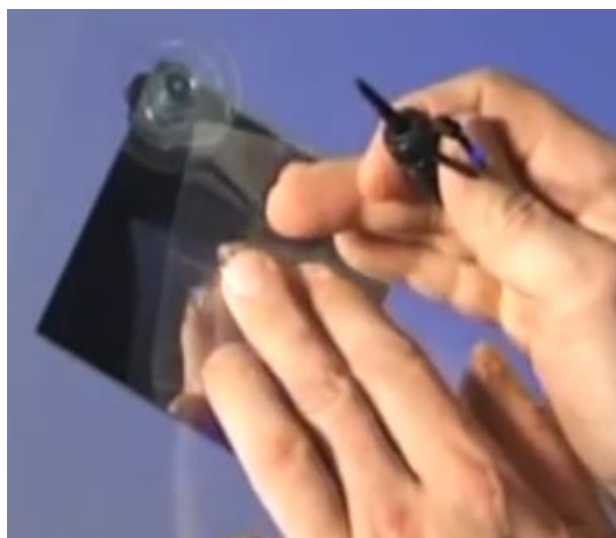
Na závěr se poškozené místo upraví pomocí dokončovací pryskyřice. Tato látka se nanese na povrch opraveného kráteru a přelepí dokončovací folii. Po nalepení se nechá pryskyřice opět vytvrdnou pomocí ultrafialového světla

Obr. 62- Výstřížek 14- úprava poškozeného místa dokončovací pryskyřicí (31)

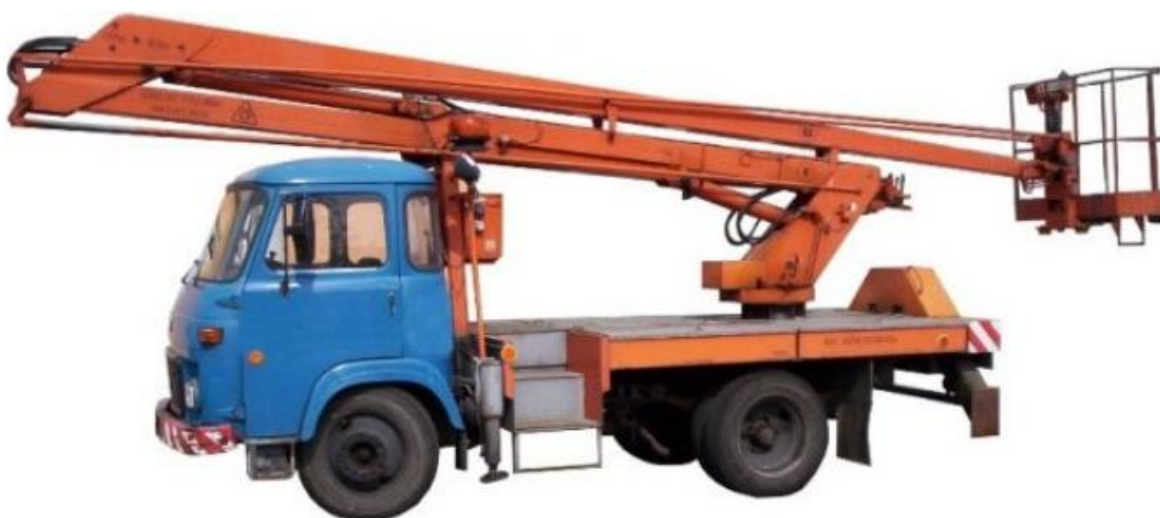
- Vozidlo AVIA MP-16 s montážní plošinou PM0160 A31.1N

Obr. 64- Vozidlo Avia MP-16 s plošinou PM0160 A31.1N (33)

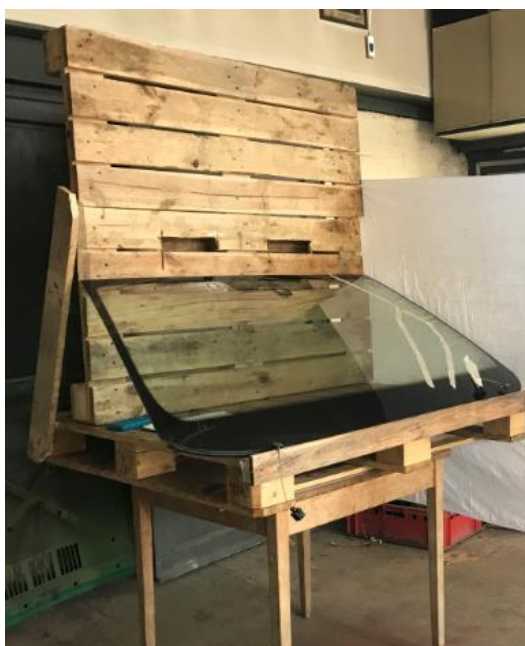
- Konstrukce pro uložení čelního skla

Obr. 67- Konstrukce pro uložení skla (15)

Skla byla uložena do konstrukce dle požadovaného úhlu - 30°,45°,60° a 90°

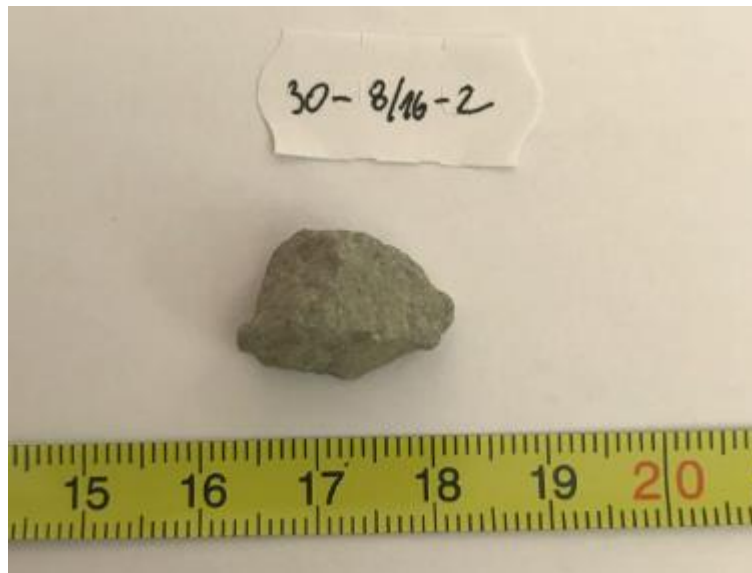
Bylo použito celkem 133 vzorků kameniva. Kameny byly identifikovány (změřeny a zvaženy).

Obr. 68- Vzorek kameniva (15)

Značení vzorku: 30 – úhel testovaného skla
8/16- frakce kameniva
2- výška spuštěného kamene na sklo

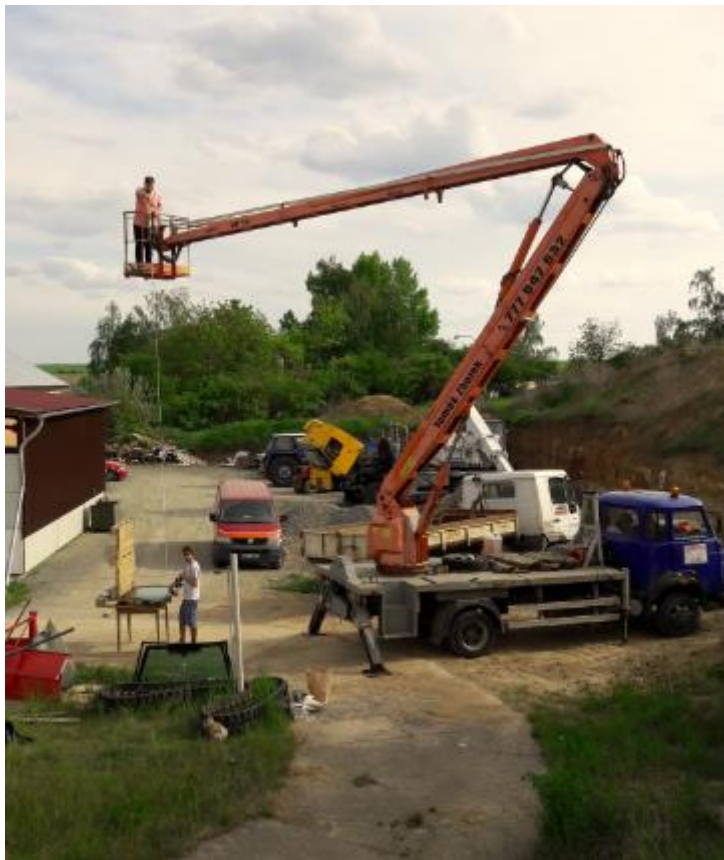
Nejprve byla energie zjišťována na skle uloženém v úhlu 30°. Měřič na plošině vystoupal přibližně do výšky 0,5 metry a postupně spouštěl kameny. Z každé výšky spustil sadu připravených kamenů frakce 4/8 – 11/23. Tímto způsobem se postupovalo až do výšky 16 metrů. Po každém spuštěném kamenu byla přeměřena výška od spuštěného kamene po dopad na autosklo

Obr. 73- provádění měření (15)

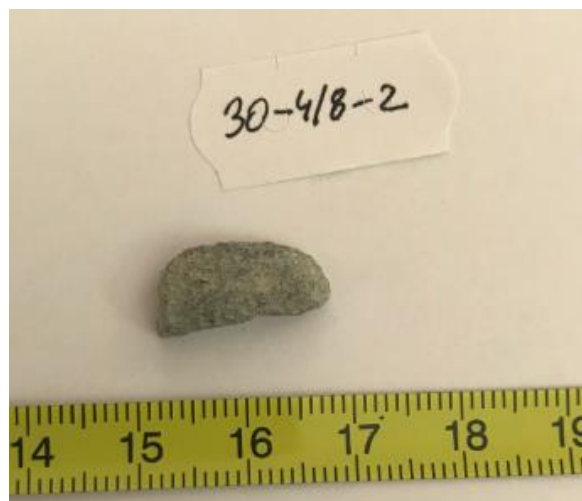
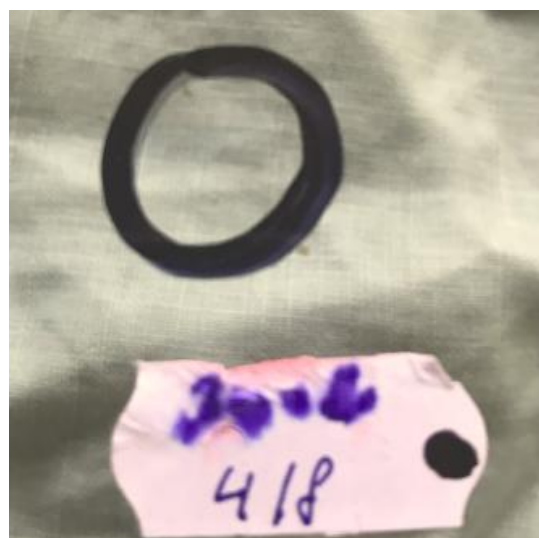
Úhel autoskla 30°, výška 2 metry, frakce 4/8 – Kámen sklo nepoškodil. Po dopadu kámen zanechal pouze prachovou nečistotu.

Obr. 74- vzorek, kámen 30-4/8-2 (15)

Obr. 75- místo střetu po dopadu kamene (15)

Obr. 76- místo dopadu kamene po vyleštění (15)

Úhel 30 stupňů					
Označení	Výška (m)	Váha (g)	Rychlost kamene (m/s)	Energie kamene při dopadu (J)	Poškození ANO/NE
30-4/8-2	2	0,904	6,264	0,018	NE

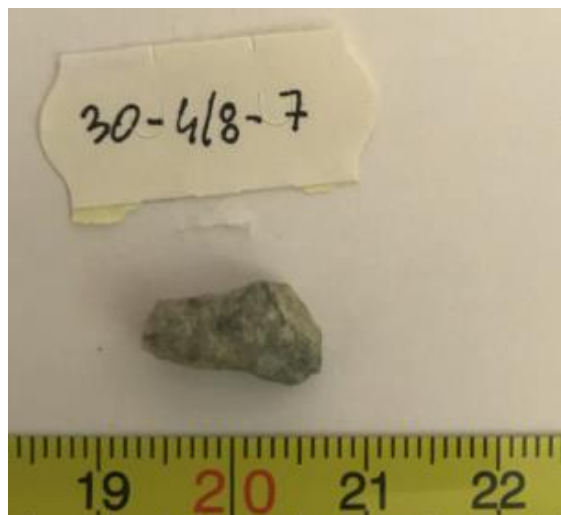
Úhel autoskla 30°, výška 7 metrů, frakce 4/8-Kámen sklo poškodil. Zanechal zřetelnou stopu. Po vyleštění místa dopadu byla odstraněna nečistota a identifikované poškození.

Obr. 77- vzorek, kámen 30-4/8-7 (15)

Obr. 78- místo střetu po dopadu kamene (15)

Obr. 79- místo dopadu kamene po vyleštění (15)

Úhel 30 stupňů					
Označení	Výška (m)	Váha (g)	Rychlost kamene (m/s)	Energie kamene při dopadu (J)	Poškození ANO/NE
30-4/8-7	7,05	0,692	11,761	0,048	ANO

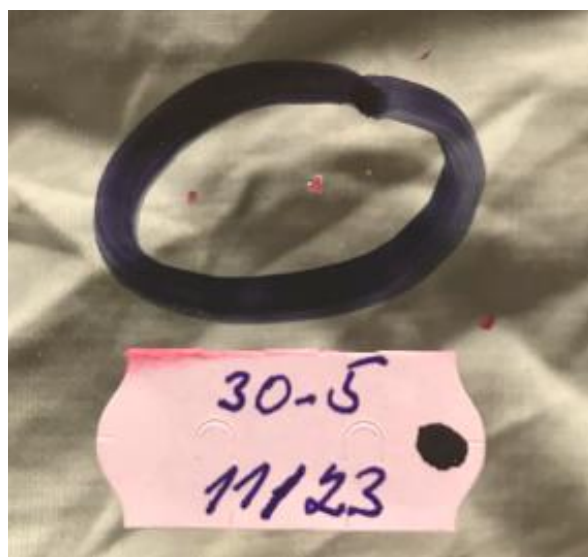
Úhel autoskla 30°, výška 5 metrů, frakce 11/23-Kámen sklo poškodil. Zanechal více zřetelných stop. Tento typ poškození se vyskytoval velice často u kamenů frakce 8/16 a 11/23.

Obr. 80- vzorek, kámen 30-11/23-5 (15)

Obr. 81- místo střetu po dopadu kamene 30-11/23-5

Obr. 82- místo dopadu po vyleštění kamene 30-11/23-5 (15)

Úhel 30 stupňů					
Označení	Výška (m)	Váha (g)	Rychlost kamene (m/s)	Energie kamene při dopadu (J)	Poškození ANO/NE
30-11/23-5	5,15	5,982	10,052	0,302	ANO

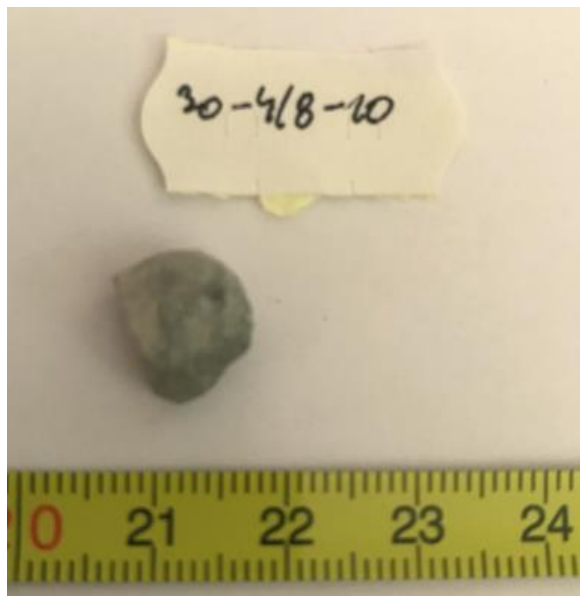
Úhel autoskla 30°, výška 10 metrů, frakce 4/8- Kámen sklo nepoškodil. Zanechal pouze malou stopu, která po vyleštění místa dopadu zmizela.

Obr. 83- vzorek, kámen 30-4/8-10 (15)

Obr. 84- místo střetu po dopadu kamene 30-4/8-10 (15)

Obr. 85- místo dopadu po vyleštění kamene 30-4/8- 10 (15)

Úhel 30 stupňů					
Označení	Výška (m)	Váha (g)	Rychlost kamene (m/s)	Energie kamene při dopadu (J)	Poškození ANO/NE
30-4/8-10	10,05	1,266	14,042	0,125	NE

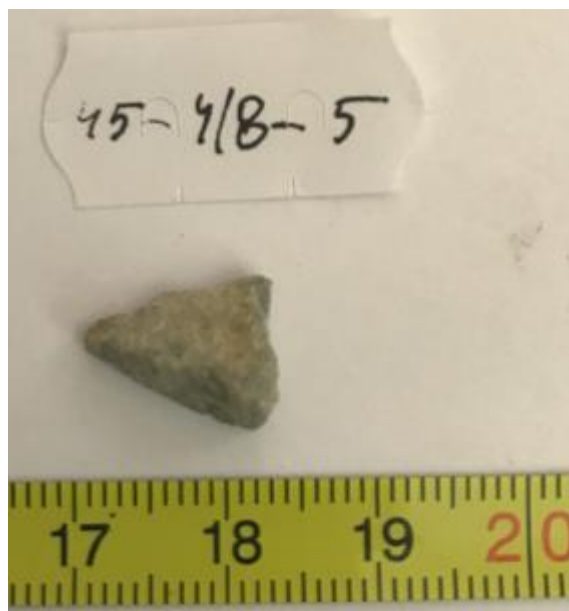
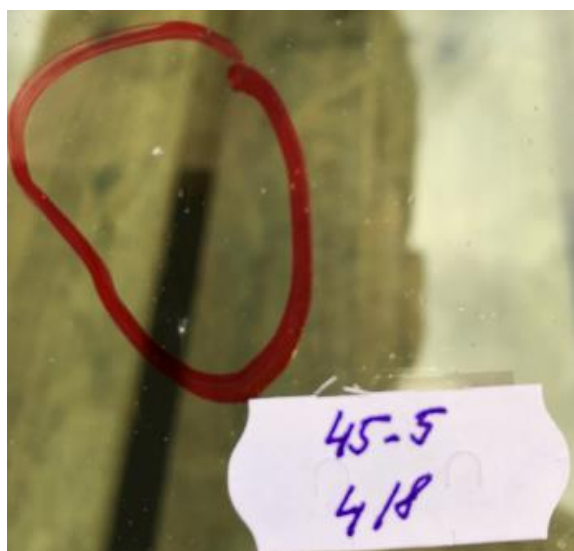
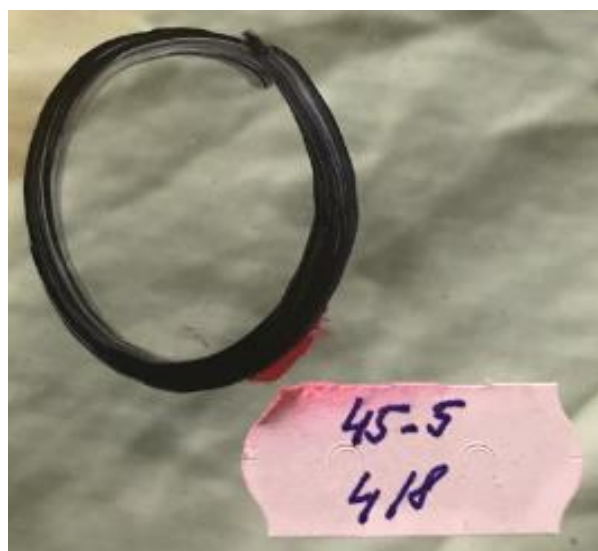
Úhel autoskla 45°, výška 5 metrů, frakce 4/8– Kámen sklo nepoškodil. Po dopadu kámen zanechal pouze prachovou nečistotu.

Obr. 86- vzorek, kámen 45-4/8-5 (15)

Obr. 87- místo středu po dopadu kamene 45-4/8-5 (15)

Obr. 88- místo dopadu po vyleštění kamene 45-4/8-5 (15)

Úhel 45 stupňů					
Označení	Výška (m)	Váha (g)	Rychlost kamene (m/s)	Energie kamene při dopadu (J)	Poškození ANO/NE
45-4/8-5	5,34	0,703	10,23	0,037	NE

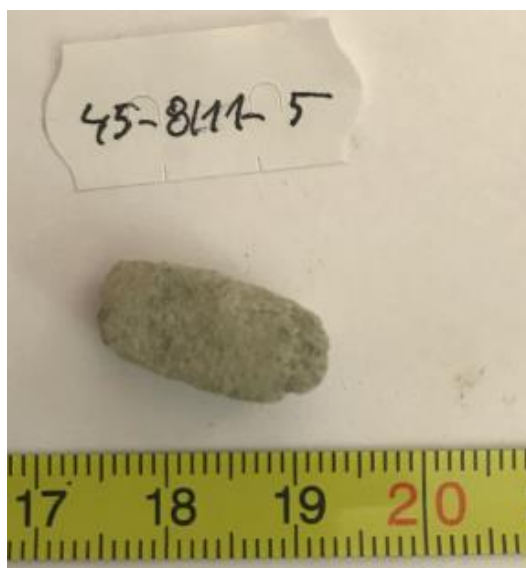
Úhel autoskla 45°, výška 5 metrů, frakce 8/11 – Kámen sklo poškodil. Po dopadu kámen zanechal více stop.

Obr. 89- vzorek, kámen 45-8/11-5 (15)

Obr. 91- místo střetu po dopadu kamene 45-8/11-5 (15)

Obr. 90- místo dopadu po vyleštění kamene 45-8/11-5 (15)

Úhel 45 stupňů					
Označení	Výška (m)	Váha (g)	Rychlost kamene (m/s)	Energie kamene při dopadu (J)	Poškození ANO/NE
45-8/11-5	5,4	2,02	10,29	0,107	ANO

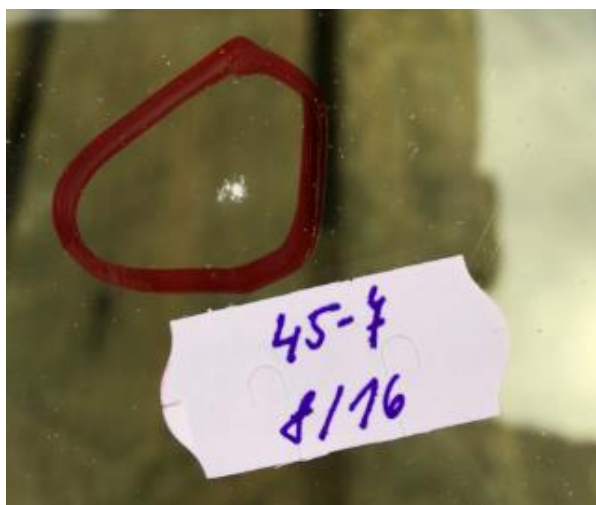
Úhel autoskla 45°, výška 7 metrů, frakce 8/16 – Kámen sklo poškodil. Po dopadu kámen zanechal jednu výraznou stopu.

Obr. 92- vzorek, kámen 45-8/16-7 (15)

Obr. 93- místo střetu po dopadu kamene 45-8/16-7 (15)

Obr. 94- místo dopadu po vyleštění kamene 45-8/16-7 (15)

Úhel 45 stupňů					
Označení	Výška (m)	Váha (g)	Rychlost kamene (m/s)	Energie kamene při dopadu (J)	Poškození ANO/NE
45-8/16-7	5,4	2,02	10,29	0,107	ANO

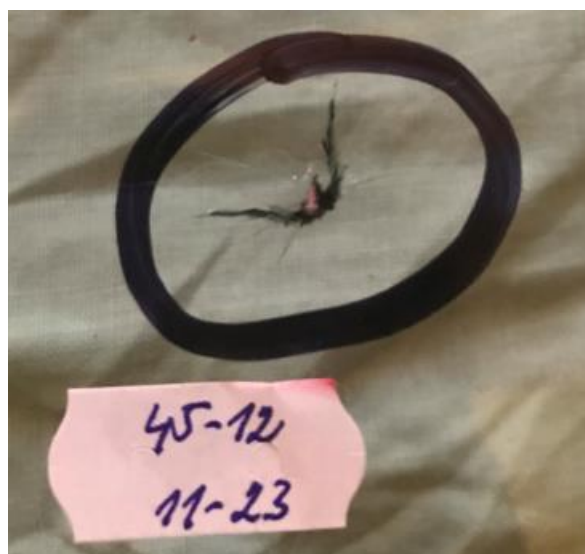
Úhel autoskla 45°, výška 7 metrů, frakce 8/16 – Kámen sklo poškodil. Po dopadu kámen zanechal jednu výraznou stopu. Tuto stopu lze identifikovat jako tzv. včelí křídla

Obr. 95- vzorek, kámen 45-11/23-12 (15)

Obr. 96- místo střetu po dopadu kamene 45-11/23-12 (15)

Obr. 97- místo dopadu po vyleštění kamene 45-11/23-12 (15)

Úhel 45 stupňů					
Označení	Výška (m)	Váha (g)	Rychlost kamene (m/s)	Energie kamene při dopadu (J)	Poškození ANO/NE
45-11/23-12	12,2	7,304	15,47	0,874	ANO

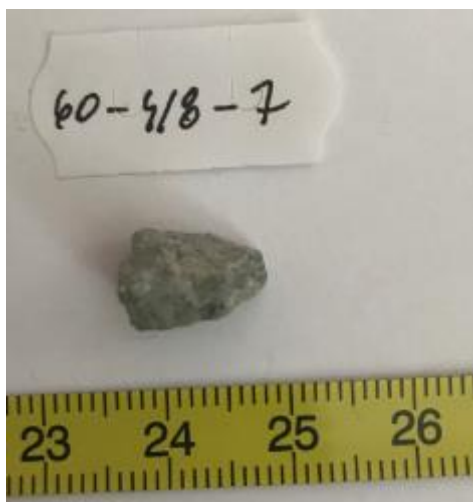
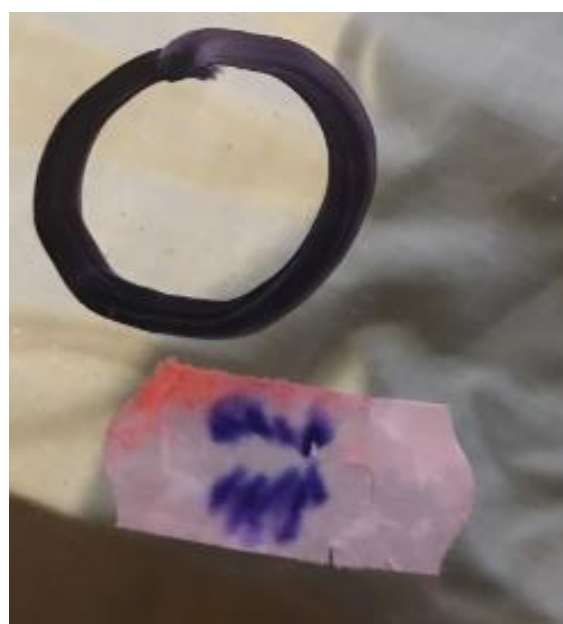
Úhel autoskla 60°, výška 7 metrů, frakce 4/8 – Kámen sklo nepoškodil. Po dopadu se rozbil a zanechal jen prachovou nečistotu.

Obr. 98- vzorek, kámen 60-4/8-7 (15)

Obr. 99- místo střetu po dopadu kamene 60-4/8-7 (15)

Obr. 100- místo dopadu po vyleštění kamene 60-4/8-7 (15)

Úhel 60 stupňů					
Označení	Výška (m)	Váha (g)	Rychlost kamene (m/s)	Energie kamene při dopadu (J)	Poškození ANO/NE
60-4/8-7	7,39	0,97	12,041	0,070	ANO

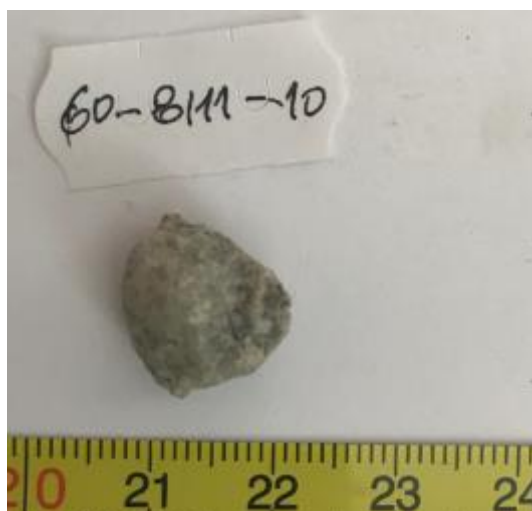
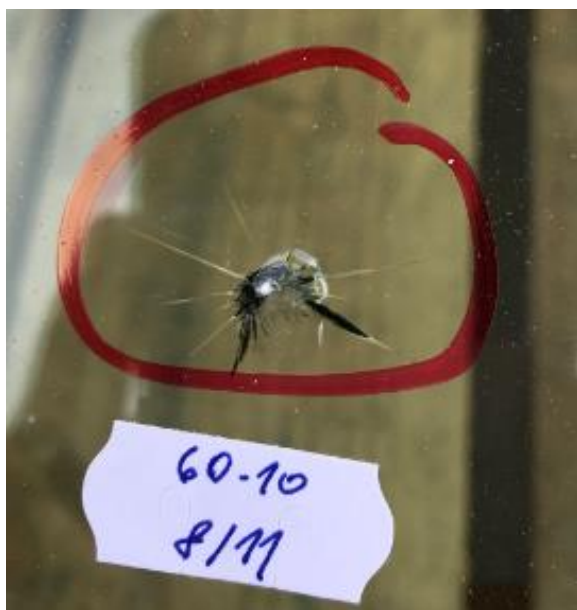
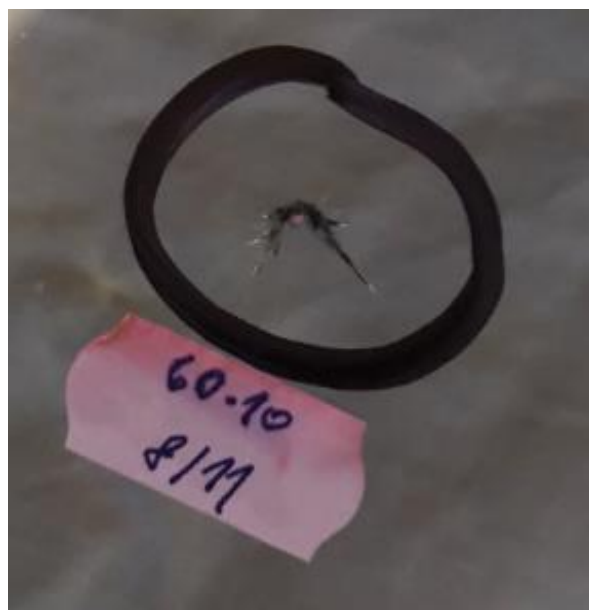
Úhel autoskla 60°, výška 10 metrů, frakce 8/11 – Kámen sklo poškodil. Po dopadu kámen zanechal jednu výraznou stopu. Tuto stopu lze identifikovat jako tzv. hvězdicové poškození.

Obr. 101- vzorek, kámen 60-8/11-10 (15)

Obr. 102- místo střetu po dopadu kamene 60-8/11-10 (15)

Obr. 103- místo dopadu po vyleštění kamene 60-8/11-10 (15)

Úhel 60 stupňů					
Označení	Výška (m)	Váha (g)	Rychlost kamene (m/s)	Energie kamene při dopadu (J)	Poškození ANO/NE
60-8/11-10	10,27	1,92	14,195	0,193	ANO

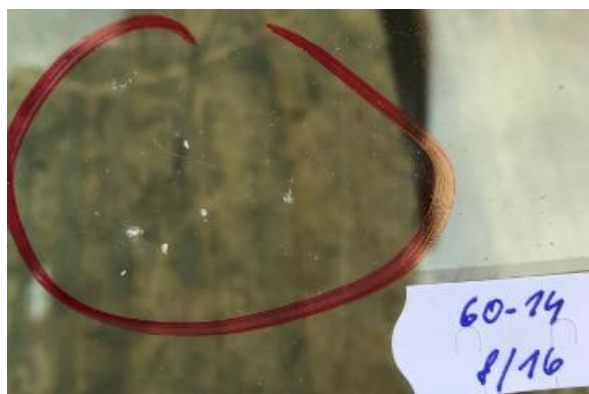
Úhel autoskla 60°, výška 14 metrů, frakce 8/16 – Kámen sklo poškodil. Po dopadu zanechal tři výrazné stopy.

Obr. 104- vzorek, kámen 60-8/16-14 (15)

Obr. 106- místo střetu po dopadu kamene 60-8/16-14 (15)

Obr. 105- místo dopadu po vyleštění kamene 60-8/16-14 (15)

Úhel 60 stupňů					
Označení	Výška (m)	Váha (g)	Rychlost kamene (m/s)	Energie kamene při dopadu (J)	Poškození ANO/NE
60-8/16-14	14,32	3,502	16,762	0,492	ANO

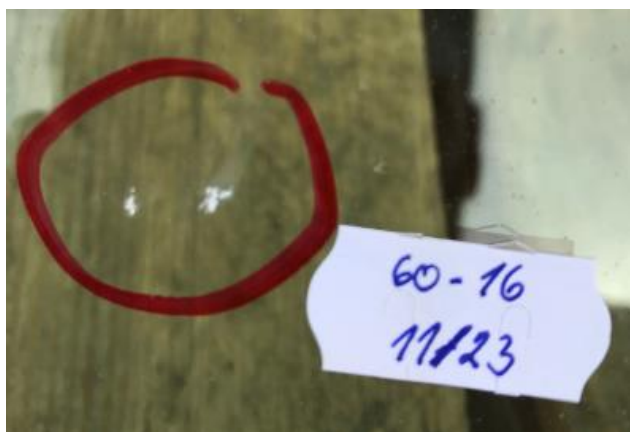
Úhel autoskla 60°, výška 14 metrů, frakce 8/16 – Kámen sklo poškodil. Po dopadu kámen zanechal tři výrazné stopy. Při tomto pokusu byla dosažena největší hodnota energie – 1,113 J

Obr. 107- vzorek, kámen 60-11/23-16 (15)

Obr. 109- místo střetu po dopadu kamene 60-11/23-16 (15)

Obr. 108- místo dopadu po vyleštění kamene 60-11/23- 16 (15)

Úhel 60 stupňů					
Označení	Výška (m)	Váha (g)	Rychlost kamene (m/s)	Energie kamene při dopadu (J)	Poškození ANO/NE
60-11/23-16	16,27	6,972	17,867	1,113	ANO

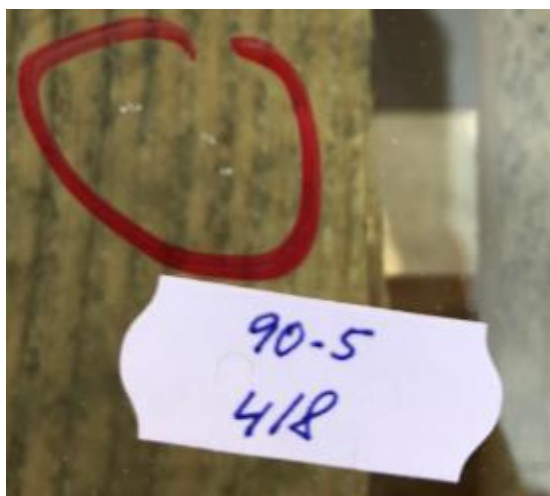
Úhel autoskla 90°, výška 5 metrů, frakce 4/8 – Kámen sklo nepoškodil. Po dopadu zanechal pouze prachovou stopu.

Obr. 110- vzorek, kámen 90-4/8-5 (15)

Obr. 112- místo střetu po dopadu kamene 90-4/8-5 (15)

Obr. 111- místo dopadu po vyleštění kamene 90-4/8-5 (15)

Úhel 60 stupňů					
Označení	Výška (m)	Váha (g)	Rychlost kamene (m/s)	Energie kamene při dopadu (J)	Poškození ANO/NE
90-4/8-5	5,19	0,657	10,091	0,033	NE

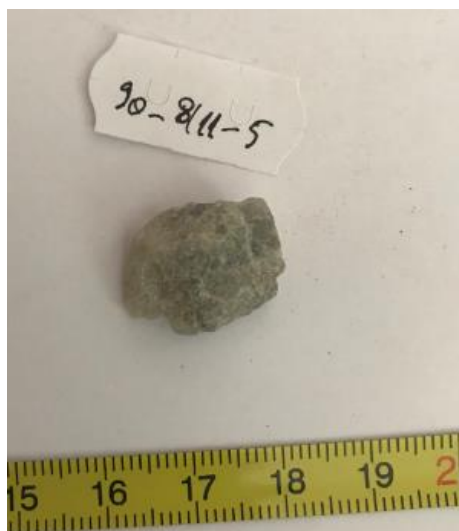
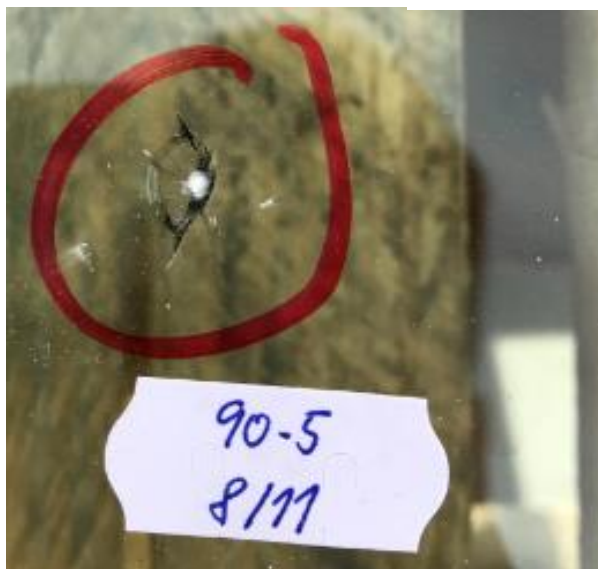
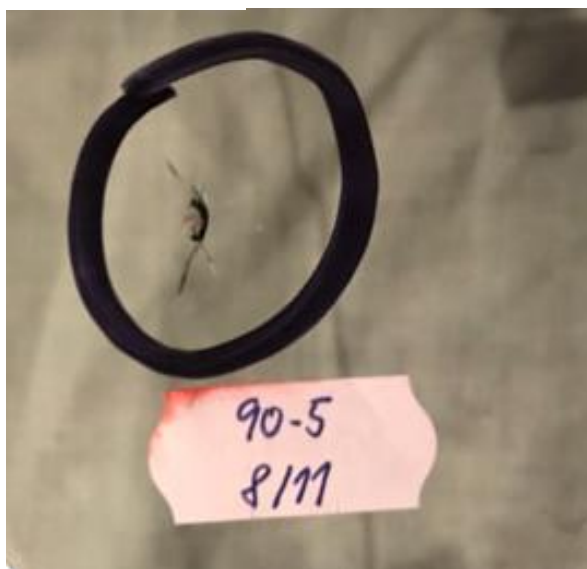
Úhel autoskla 90°, výška 5 metrů, frakce 8/11– Kámen sklo poškodil. Po dopadu zanechal jednu zřetelnou stopu. Toto poškození lze definovat jako kombinované (včelí křídla, půlměsíc).

Obr. 113- vzorek, kámen 90-8/11-5 (15)

Obr. 114- místo střetu po dopadu kamene 90-8/11-5 (15)

Obr. 115- místo dopadu po vyleštění kamene 90-8/11-5 (15)

Úhel 60 stupňů					
Označení	Výška (m)	Váha (g)	Rychlost kamene (m/s)	Energie kamene při dopadu (J)	Poškození ANO/NE
90-8/11-5	5,3	2,697	10,197	0,140	ANO

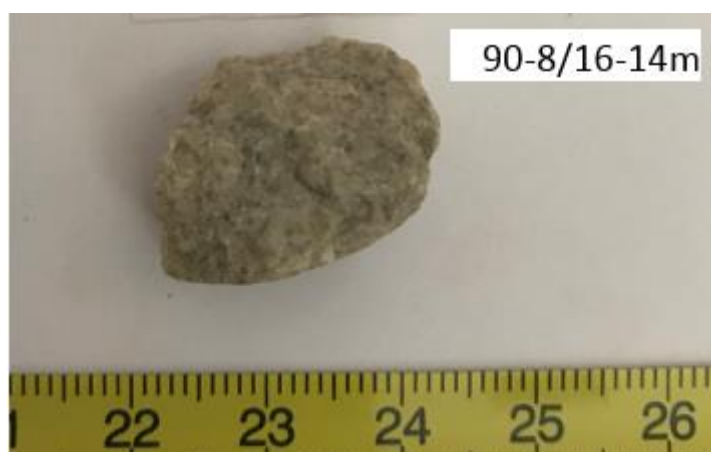
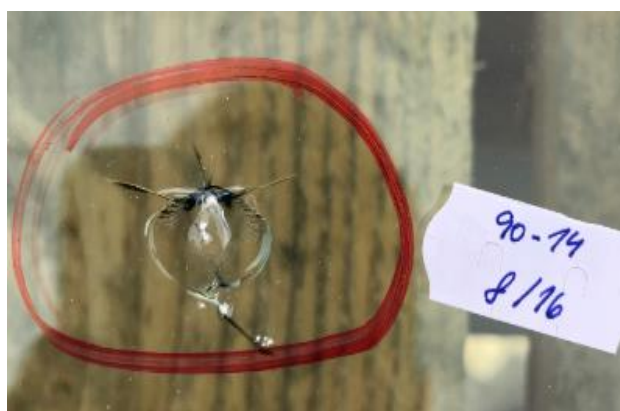
Úhel autoskla 90°, výška 14 metrů, frakce 8/16 – Kámen sklo poškodil. Po dopadu zanechal jednu zřetelnou stopu. Toto poškození lze definovat jako kombinované (včelí křídla, kravské oko).

Obr. 116- vzorek, kámen 90-8/16-14 (15)

Obr. 117- místo střetu po dopadu kamene 90-8/16-14 (15)

Obr. 118- místo dopadu po vyleštění kamene 90-8/16-14 (15)

Úhel 60 stupňů					
Označení	Výška (m)	Váha (g)	Rychlost kamene (m/s)	Energie kamene při dopadu (J)	Poškození ANO/NE
90-8/16-14	14,19	4,067	16,868	0,566	ANO

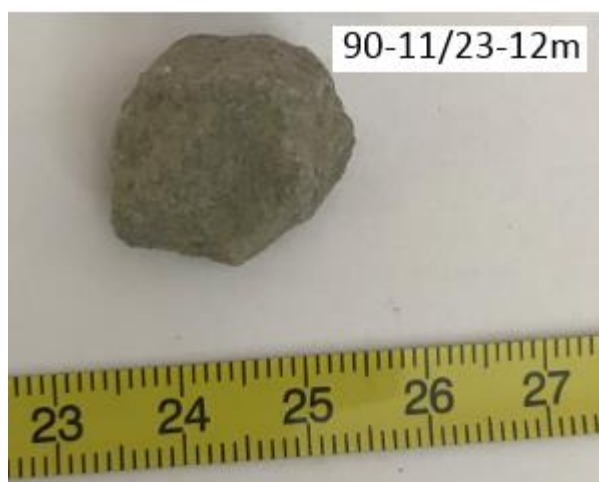
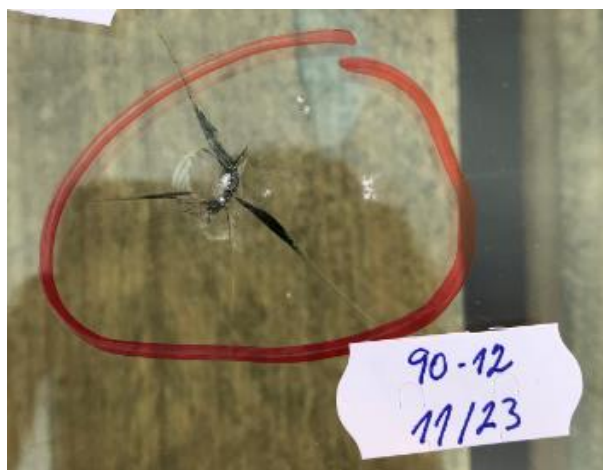
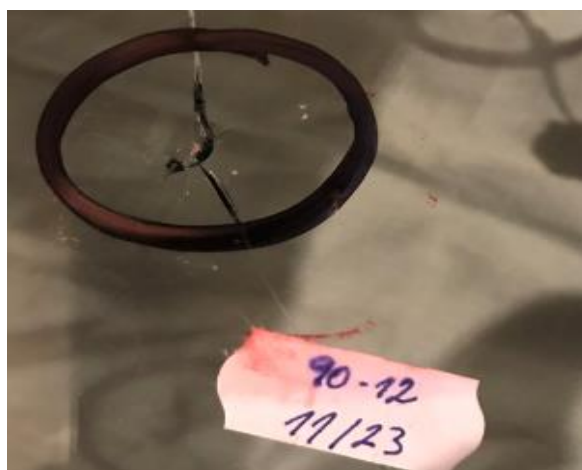
Úhel autoskla 90°, výška 12 metrů, frakce 11/23 – Kámen sklo poškodil. Po dopadu zanechal jednu zřetelnou stopu. Toto poškození lze definovat jako kombinované (hvězdice, kravské oko).

Obr. 119- vzorek, kámen 90-11/23-12 (15)

Obr. 121- - místo střetu po dopadu kamene 90-11/23-12 (15)

Obr. 120- místo dopadu po vyleštění kamene 90-11/23- 12 (15)
